LAUDO DE EXAME PERICIAL N° 2020 08 PC 001757-01

OBJETIVO DA PERÍCIA: Proceder a exame pericial de Identificação de Veículo, a fim de constatar sua originalidade.

DAS CARACTERÍSTICAS DO VEÍCULO: **Marca:** I/CHEVROLET; **Tipo:** Automóvel; **Modelo:** AGILE LTZ; **Cor Atual:** Branca; **Ano de Fabricação:** 2011; **Ano Modelo:** 2011; **Portando Placas de Identificação:** NZD2A59; **Categoria:** Particular; **Espécie:** Passageiro; **Número de Identificação do Veículo (VIN):** 8AGCN48X0BR262766; **Série do Motor:** U55136079; **Série de Identificação do Veículo (VIS) gravada nos vidros:** *BR262766*.

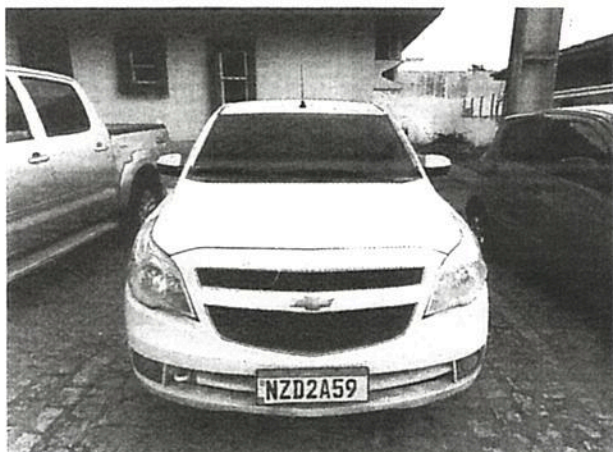
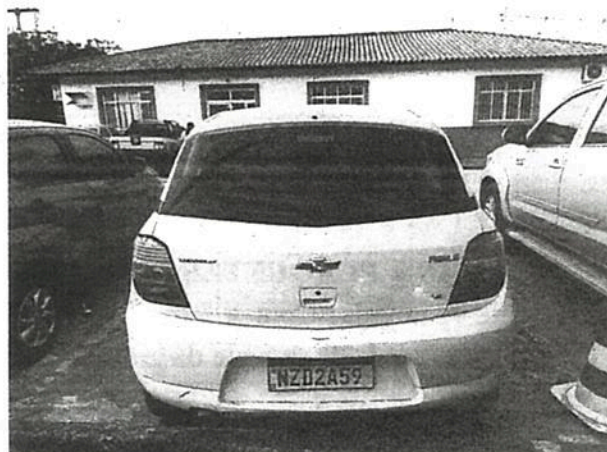
Imagens 01 e 02 – Vista frontal e traseira do automóvel.

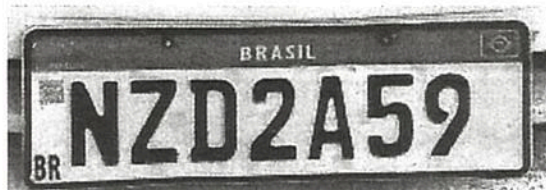
Imagem 03 – Placa ostentada pelo veículo.

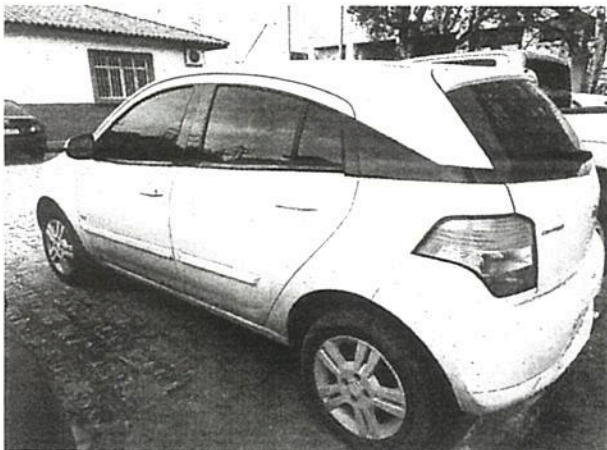
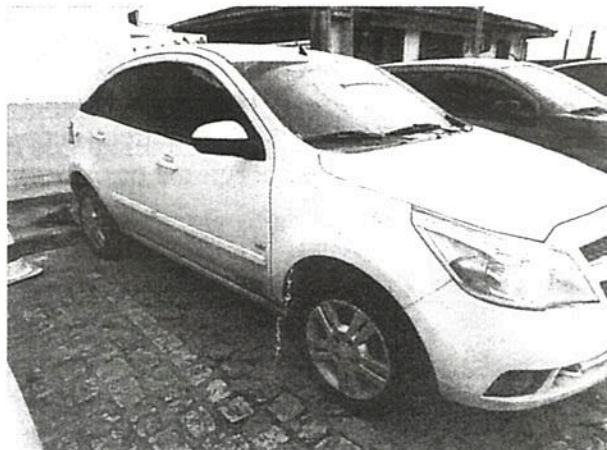
Imagens 04 e 05 – Vistas laterais do automóvel.

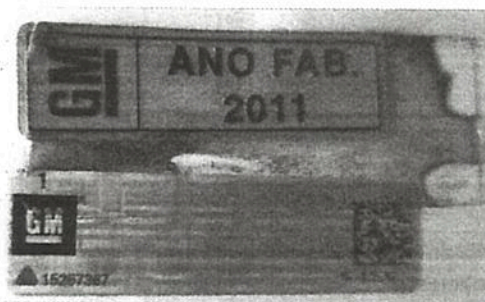
DAS ETIQUETAS e PLAQUETAS METÁLICAS: As etiquetas destrutivas apresentavam a série VIN totalmente removida. Com a leitura do código QR, foi possível chegar à numeração de VIN 8AGCN48X0BR278465, divergente da gravada no veículo.

Imagem 08 – Plaqueta metálica e etiqueta destrutiva.

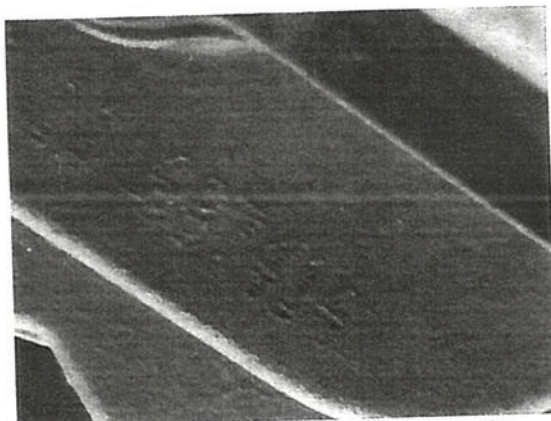
DOS ELEMENTOS ADICIONAIS: Foi encontrada numeração 11687414 que, através da pesquisa INFOSEG, constatou-se ser relacionada ao VIN 8AGCN48X0BR278465 e número de motor U55144343.

Imagem 10 – Elemento adicional.
