AO JUÍZO DA 2ª VARA CÍVEL DA COMARCA DE SÃO LUIZ GONZAGA

PROCESSO SOB O Nº 5000011-89.2014.8.21.0034

REMI SÉRGIO BIRCK, corretor de imóveis e avaliador judicial, nomeado no processo em epígrafe para avaliação de bens, tendo feito às diligências necessárias, vem, respeitosamente, perante Vossa Excelência, apresentar o **LAUDO PERICIAL** solicitado:

1.2. ENDEREÇO DO IMÓVEL: Rua Dr. Rui Ramos, nº 1480, São Luiz Gonzaga/RS;

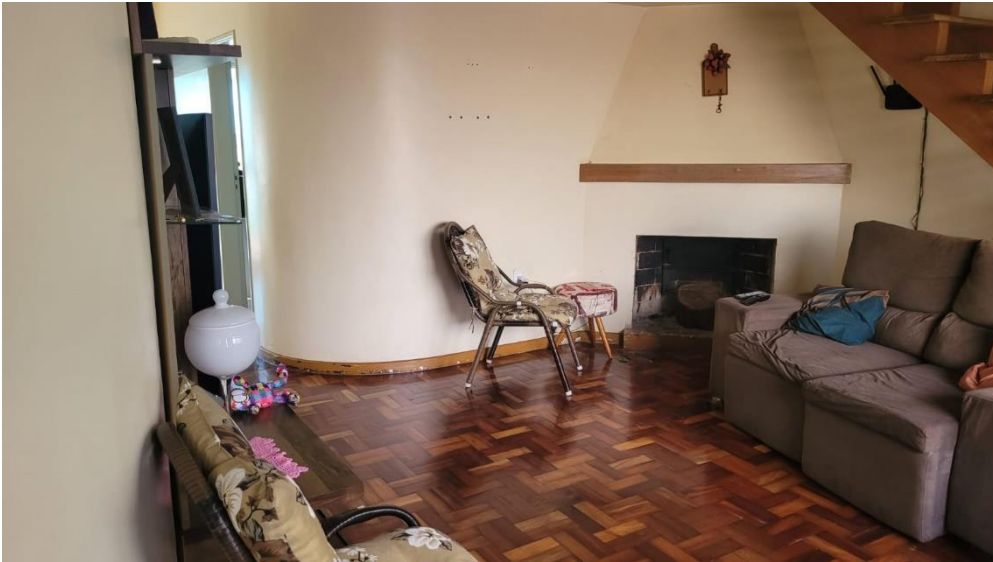
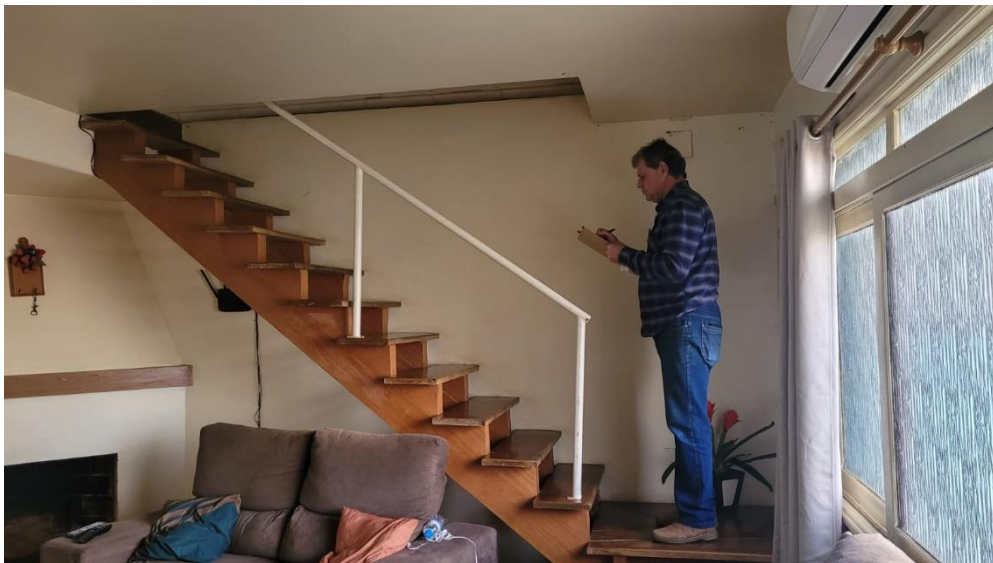
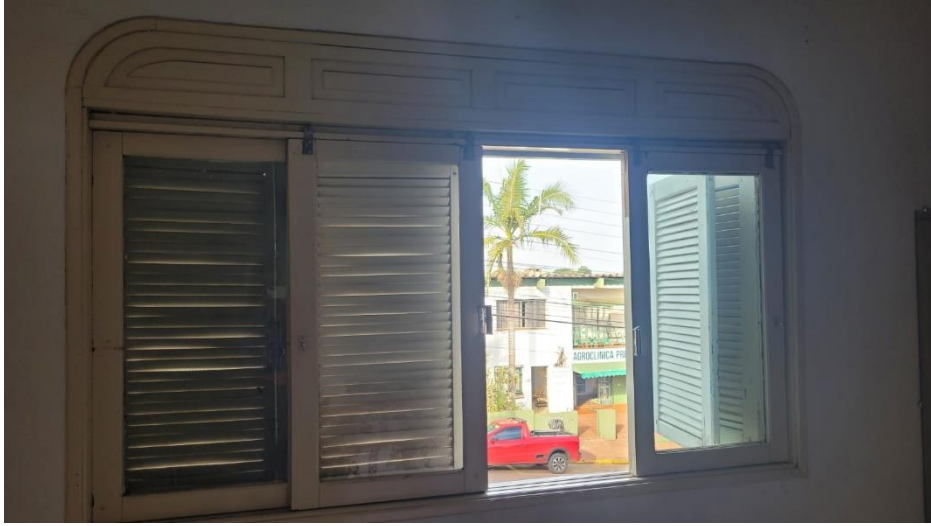
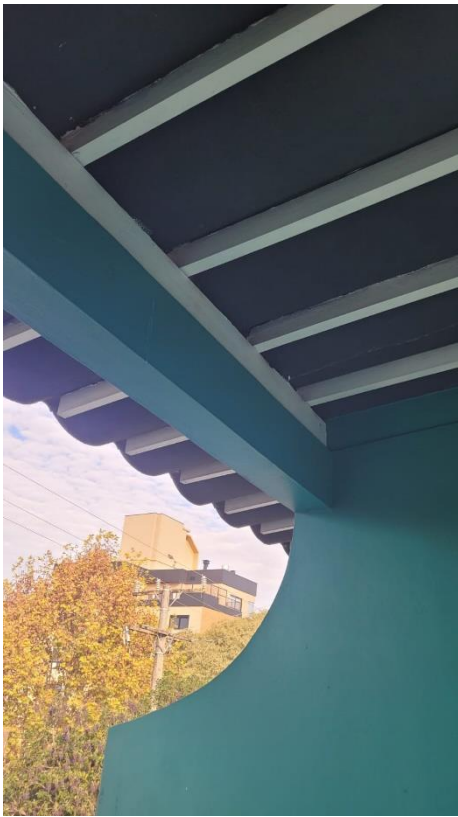
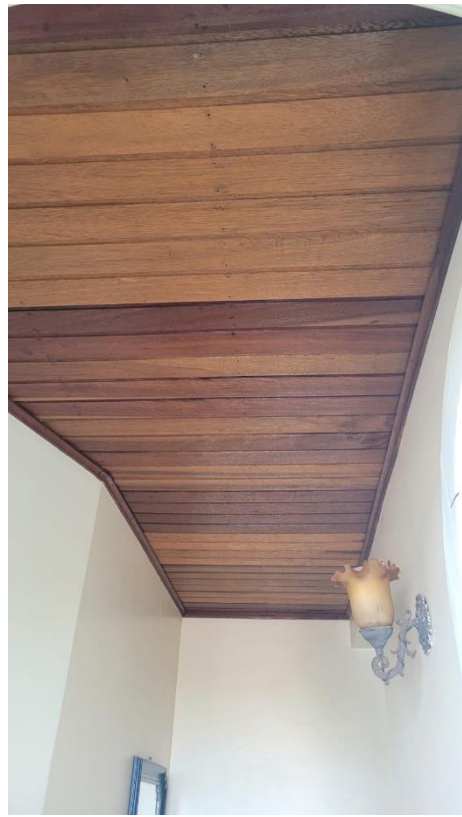
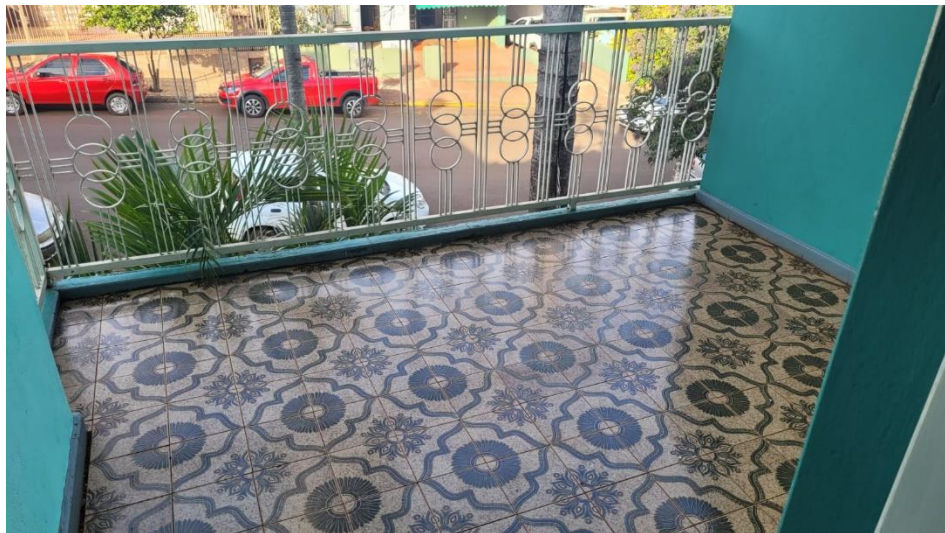
APTO 01

Um dos apartamentos, aqui denominado apto 01, é menor, não sabendo este perito dizer a sua área total, e é composto por: sala com lareira, cozinha, 02 banheiros, quarto e sacada. O quarto, por sua vez, fica localizado ao andar superior. A escada é de madeira. O piso é misto, tanto de cerâmica, quanto de *parquet*.

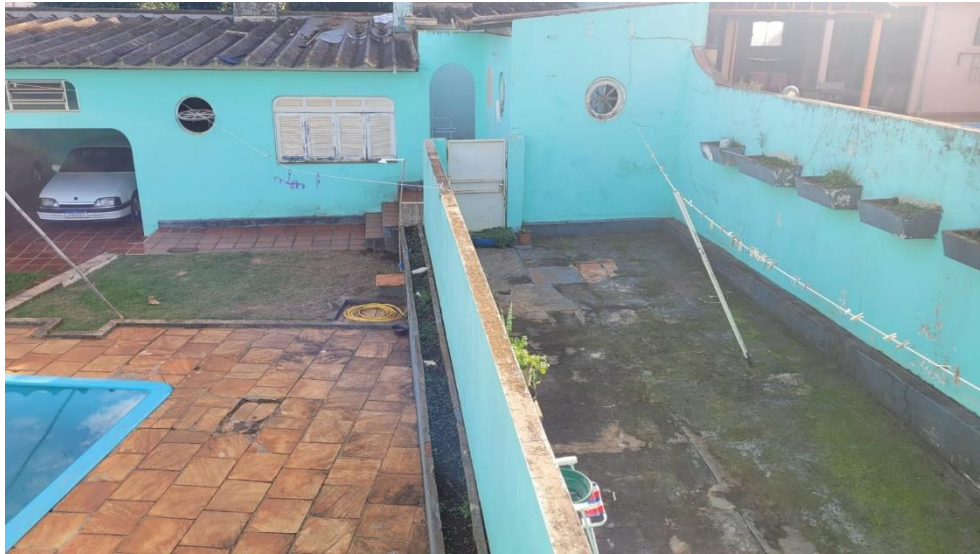
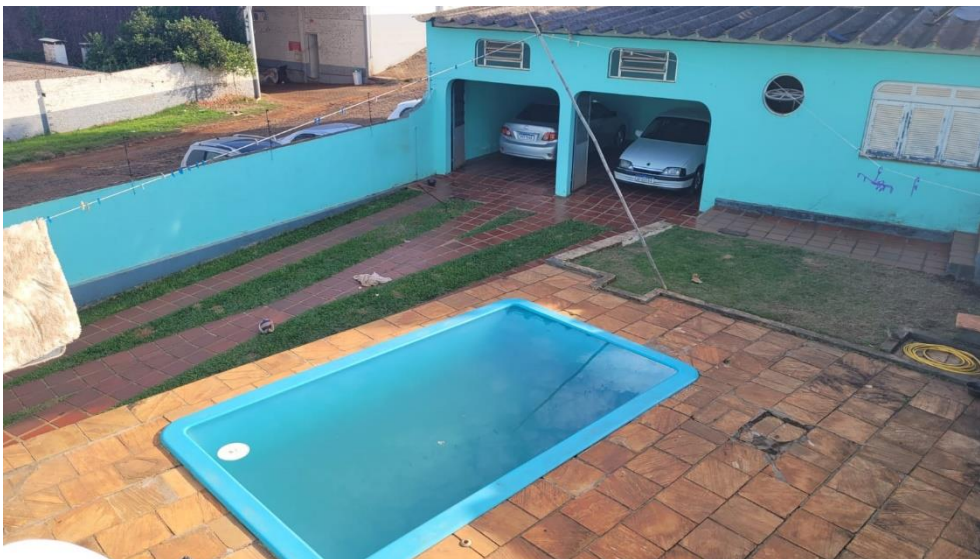
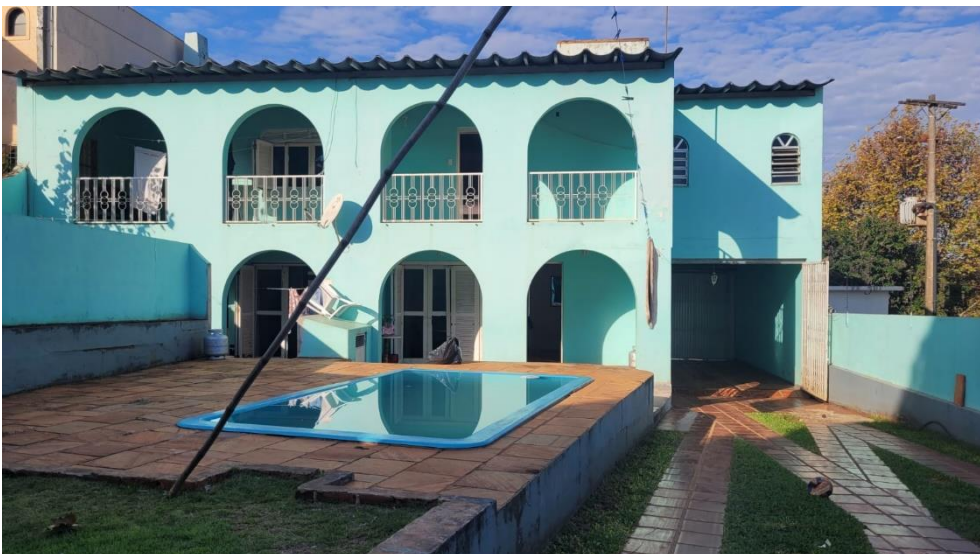
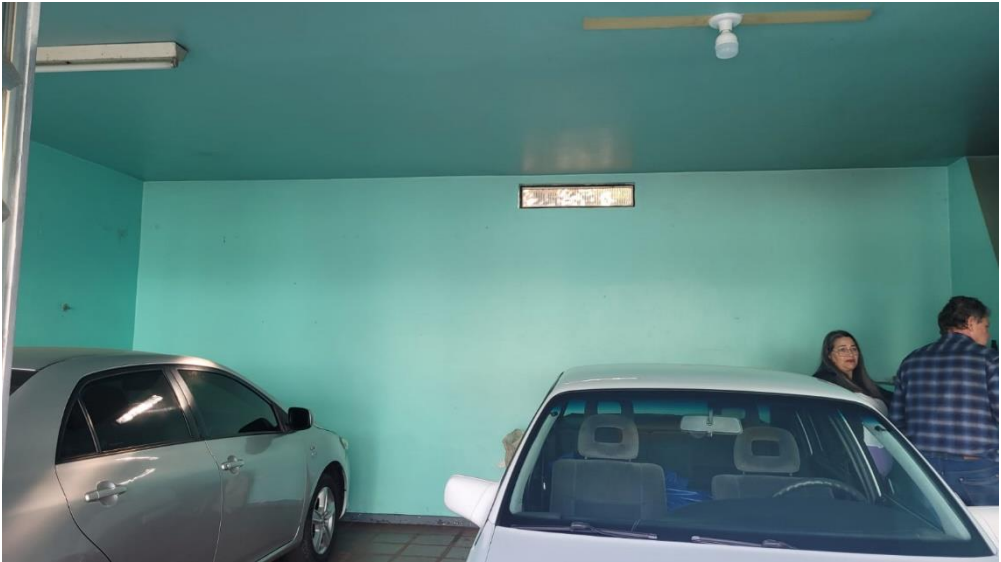
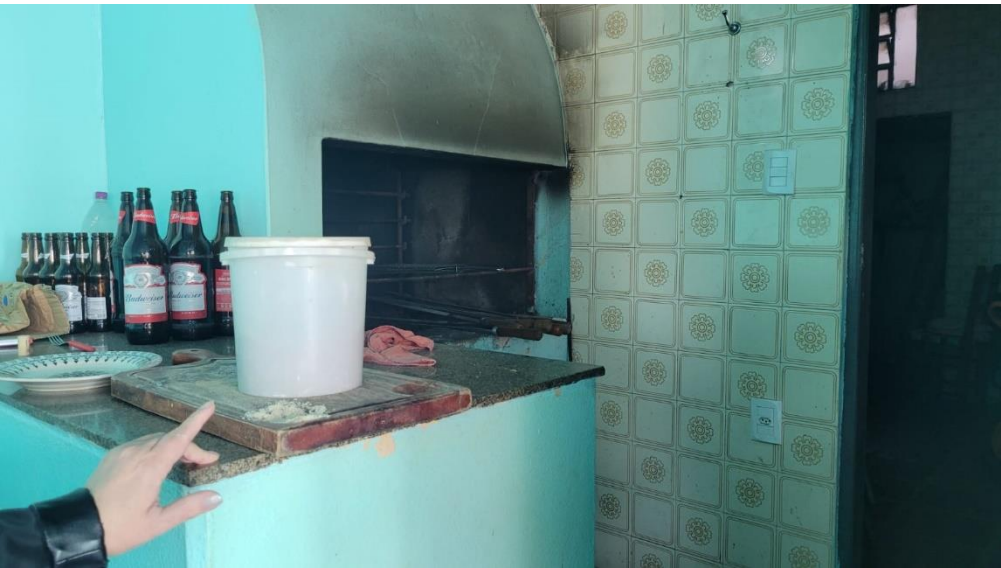
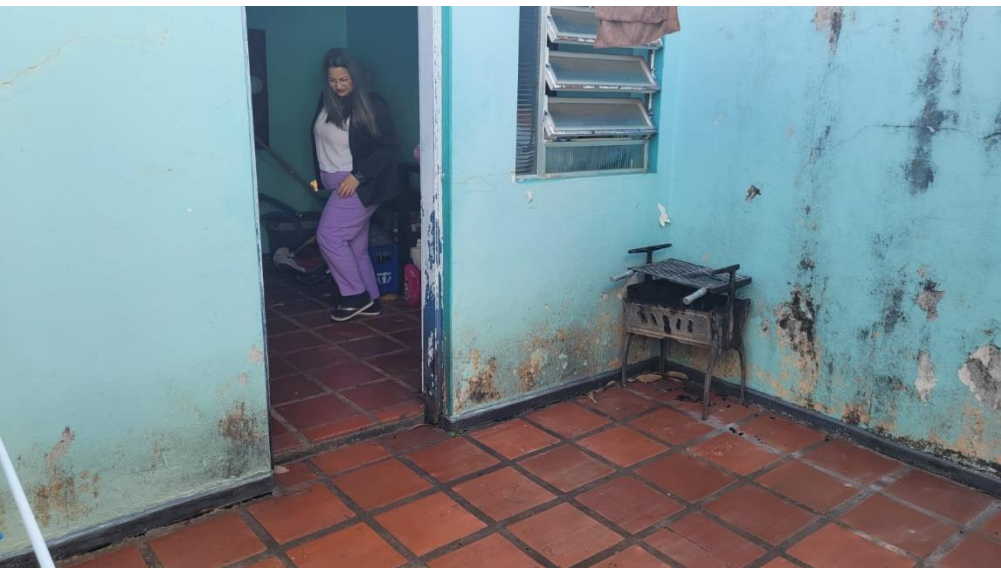
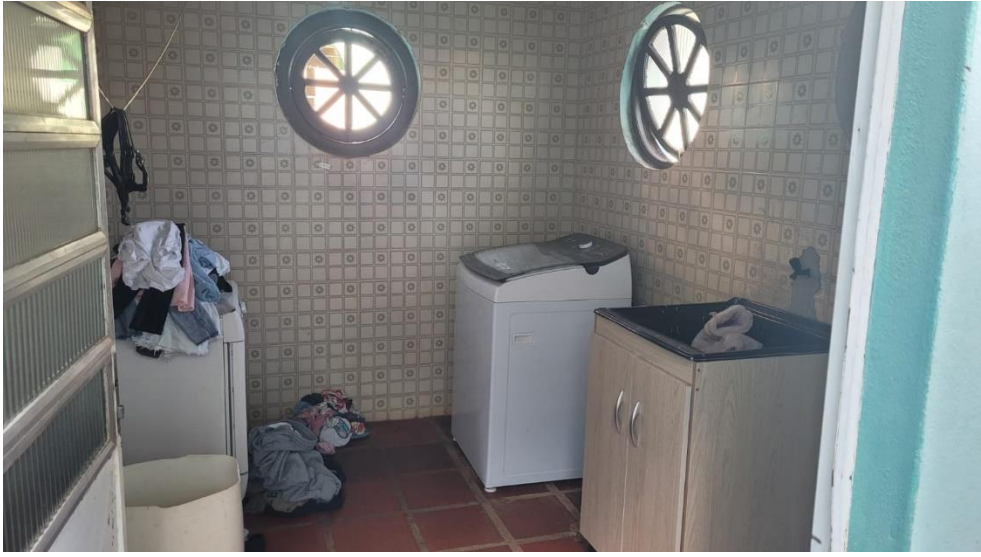
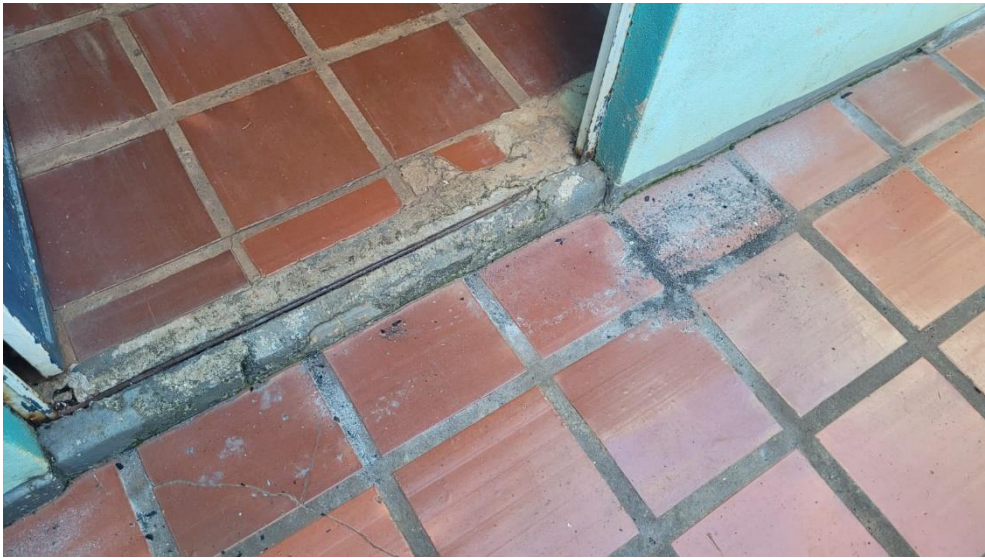
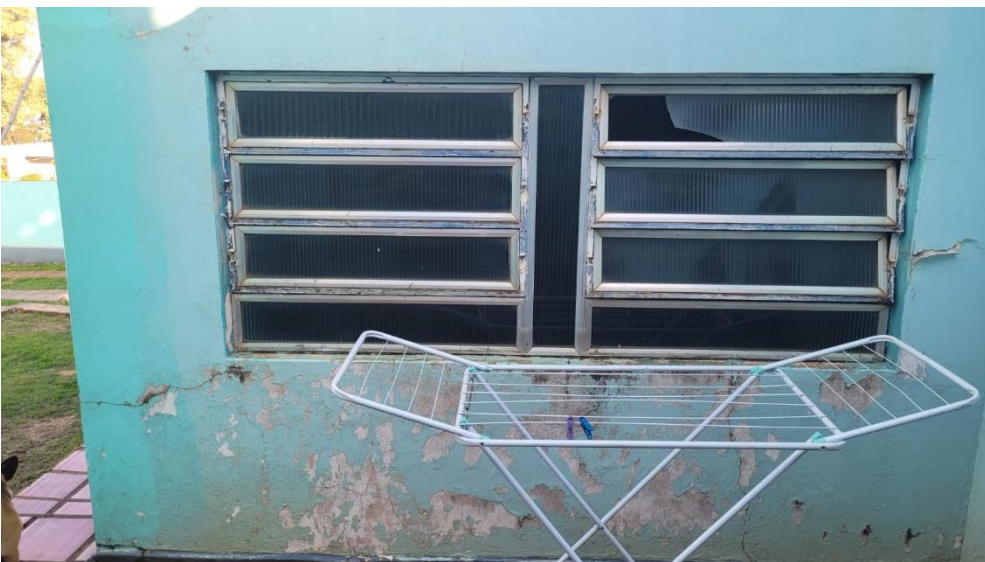
FUNDOS

Aos fundos do imóvel, localiza-se uma área de lazer, composta por piscina, área de descanso, bem como: garagem, área fechada com churrasqueira, banheiro e lavanderia. Importante mencionar que este espaço é coletivo, utilizado de forma compartilhada por ambos os locatários.

Observa-se que a construção aos fundos do imóvel, ou seja, área de garagem, churrasqueira, banheiro e lavanderia, entorno da piscina, demandam de grandes reparos, eis que estão bastante danificados.

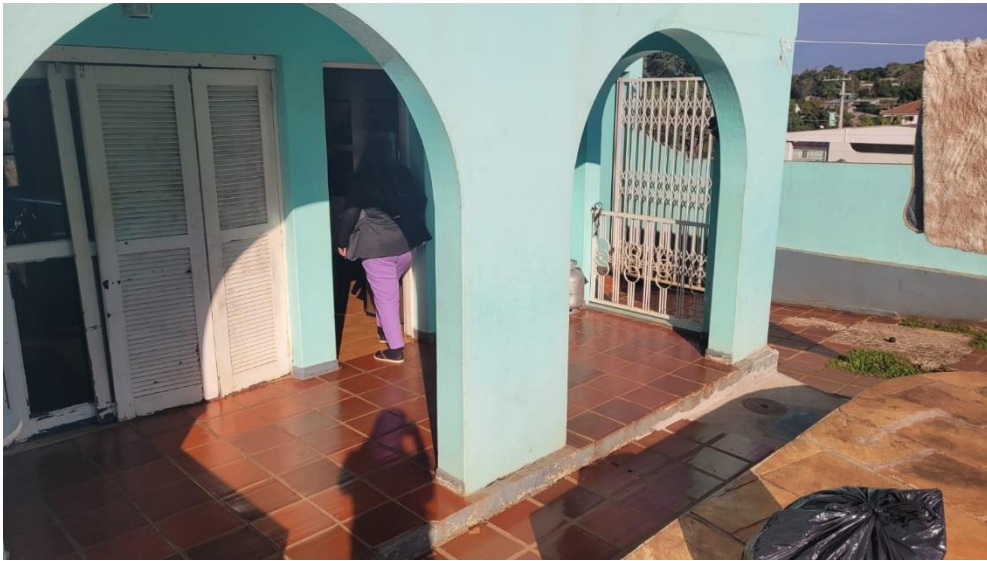
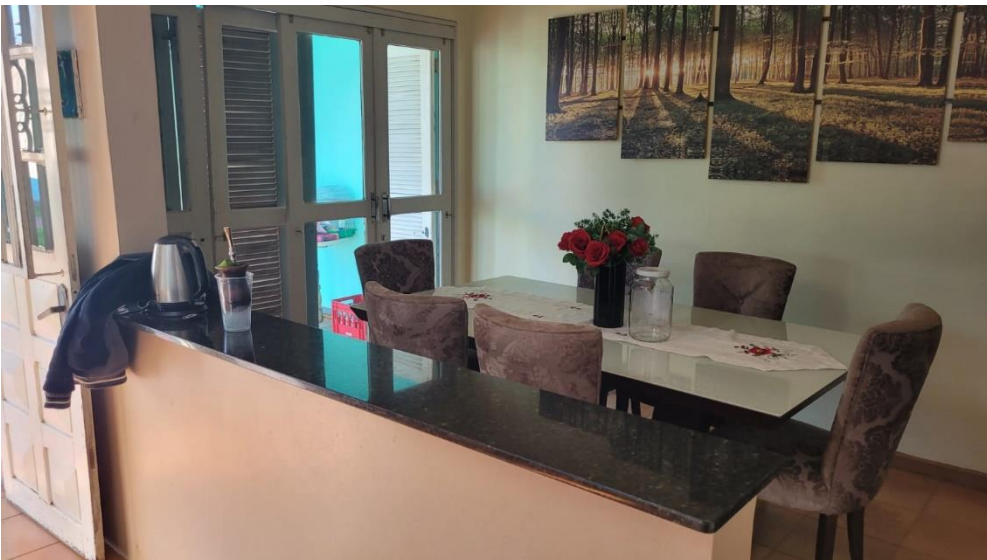
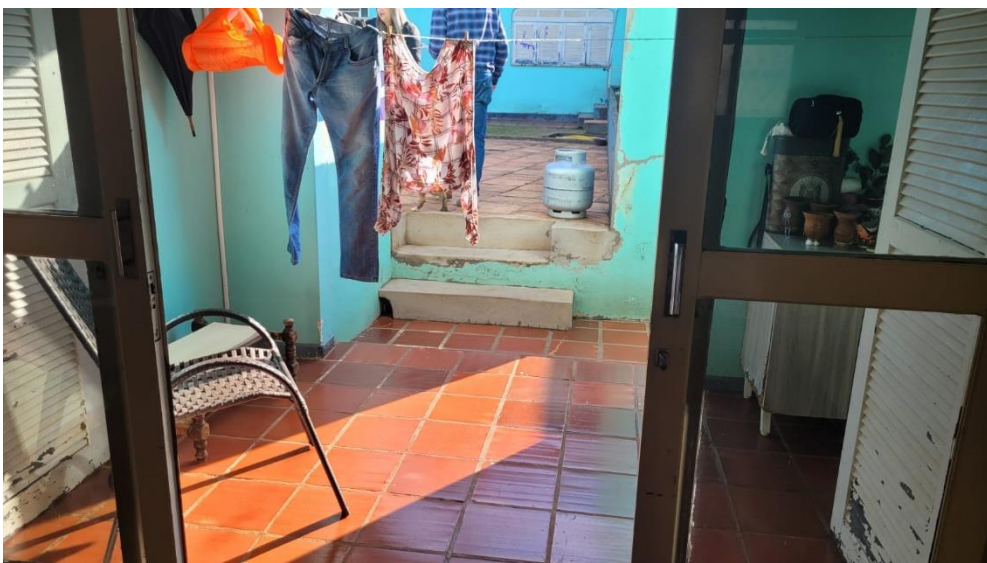
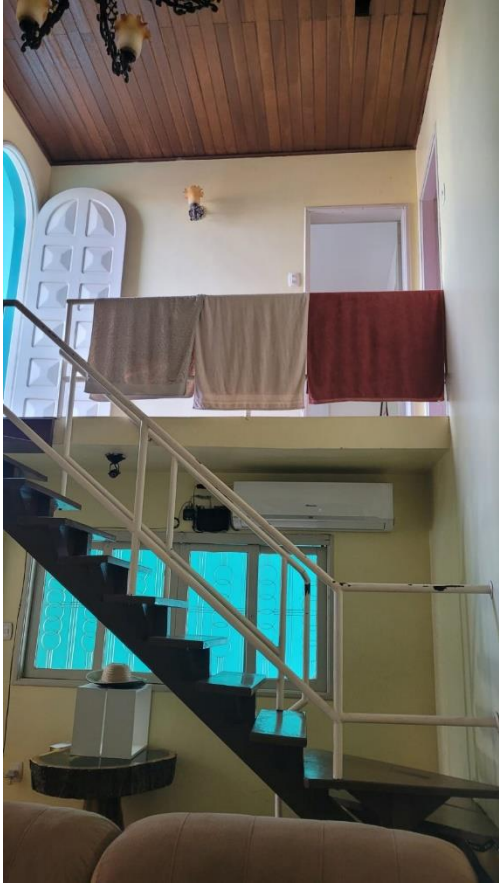
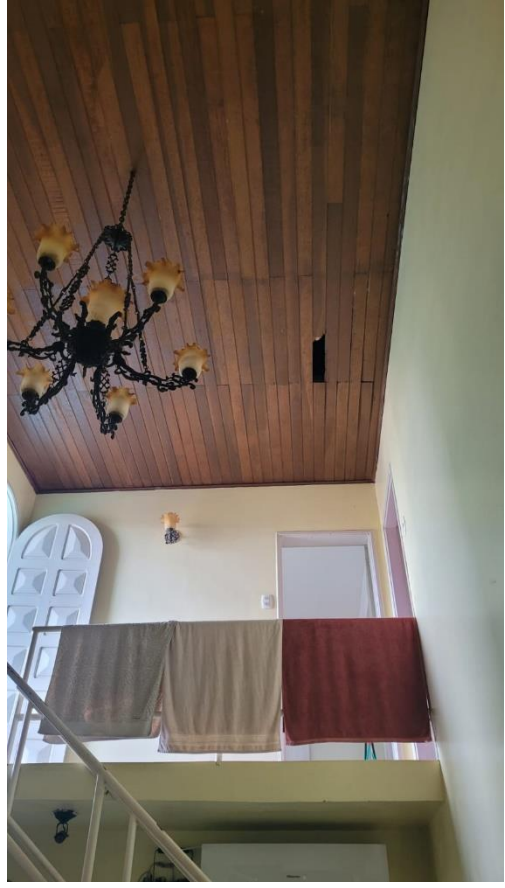
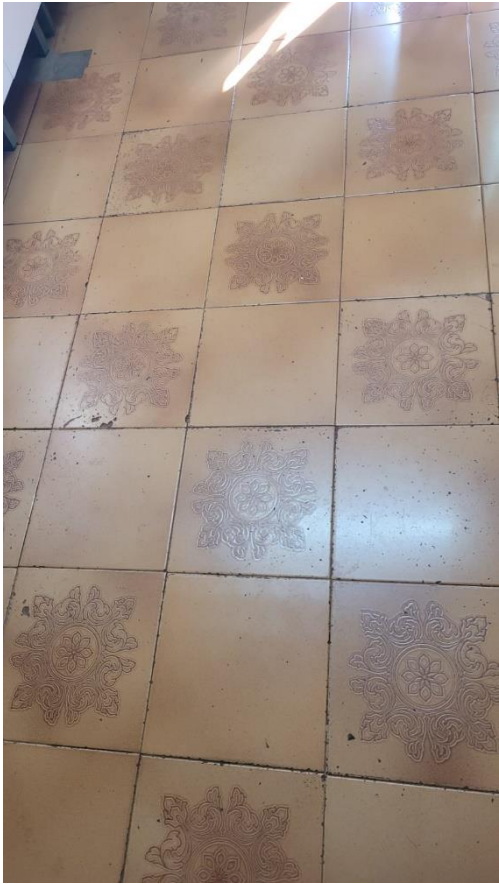
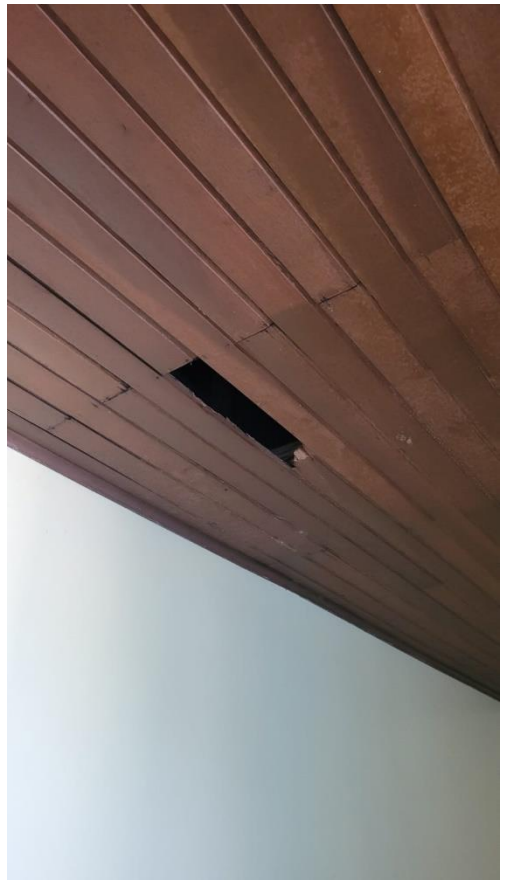
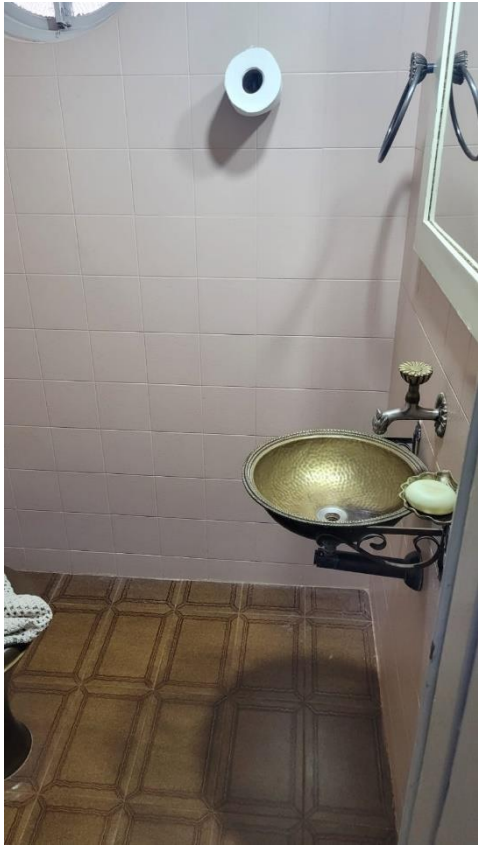
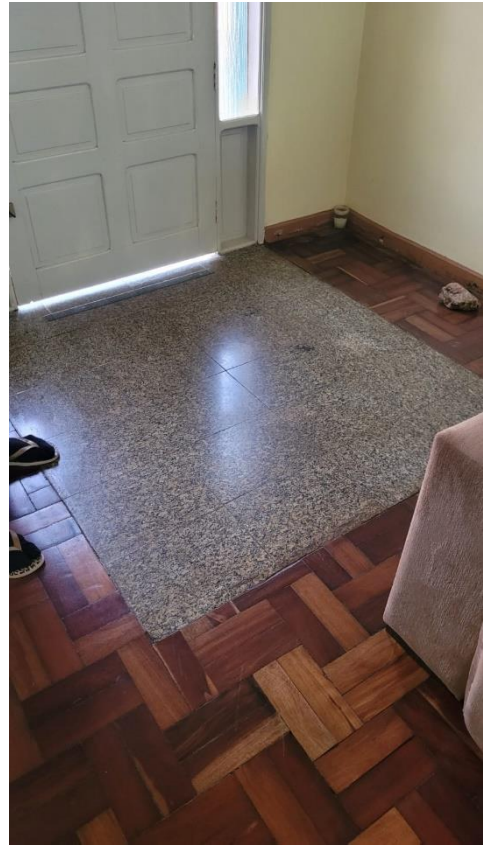
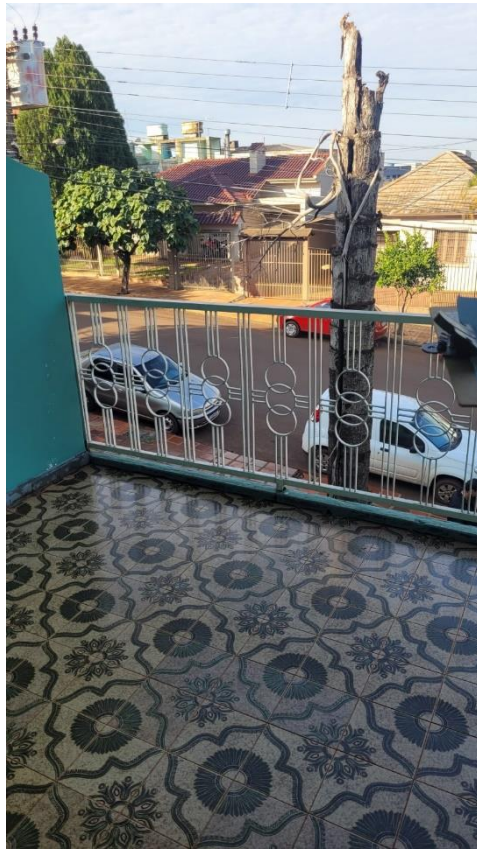
APTO 02

O outro apartamento, aqui denominado apto 02, é maior, não sabendo este perito dizer a sua área total, e é composto por: cozinha, bancada, sala de jantar, sala de lazer, banheiro térreo, escada de madeira, 02 suítes (quartos com banheiro), 01 quarto, e outro banheiro. Conta também com duas sacadas.

Importante mencionar que o apto 02 possui um severo problema de infiltração de água, o qual está ocasionando danos ao forro/teto do imóvel.
