PROCESSO: 0288185-71.2013.8.19.0001

### **LAUDO PERICIAL DE ENGENHARIA**

O objetivo da perícia em engenharia é a avaliação do valor de venda do imóvel pertencente à Executada. Apartamento de cobertura, uso residencial, localizado na Praça São Judas Tadeu, nº 06, bairro do Cosme Velho, zona sul desta cidade.

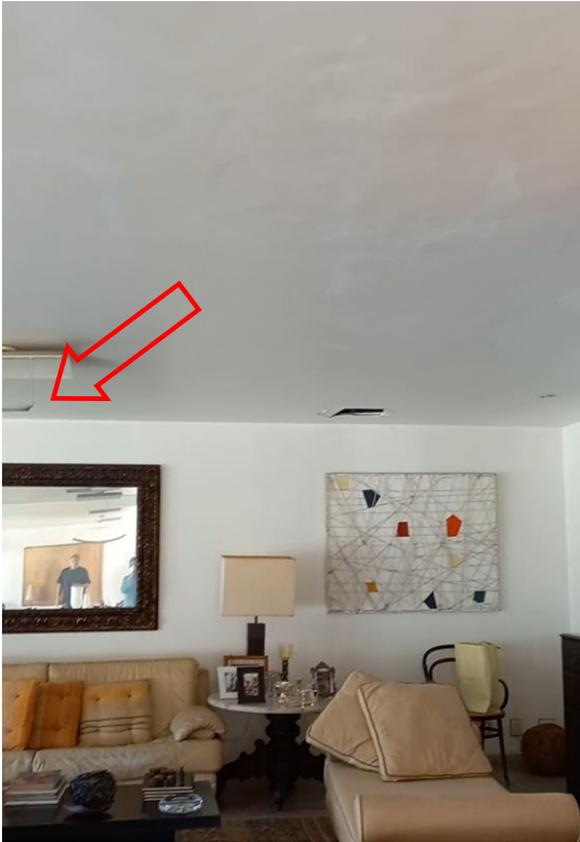
Foto 5-C – Local com reparo de vazamento executado e em discussão entre as partes. A abertura no teto de gesso para visita e reparo permaneceu.

Teto da sala com sala de jantar e teto da sala indicados nas fotos 5-C, 5-D e 5-E e em uma das suítes.

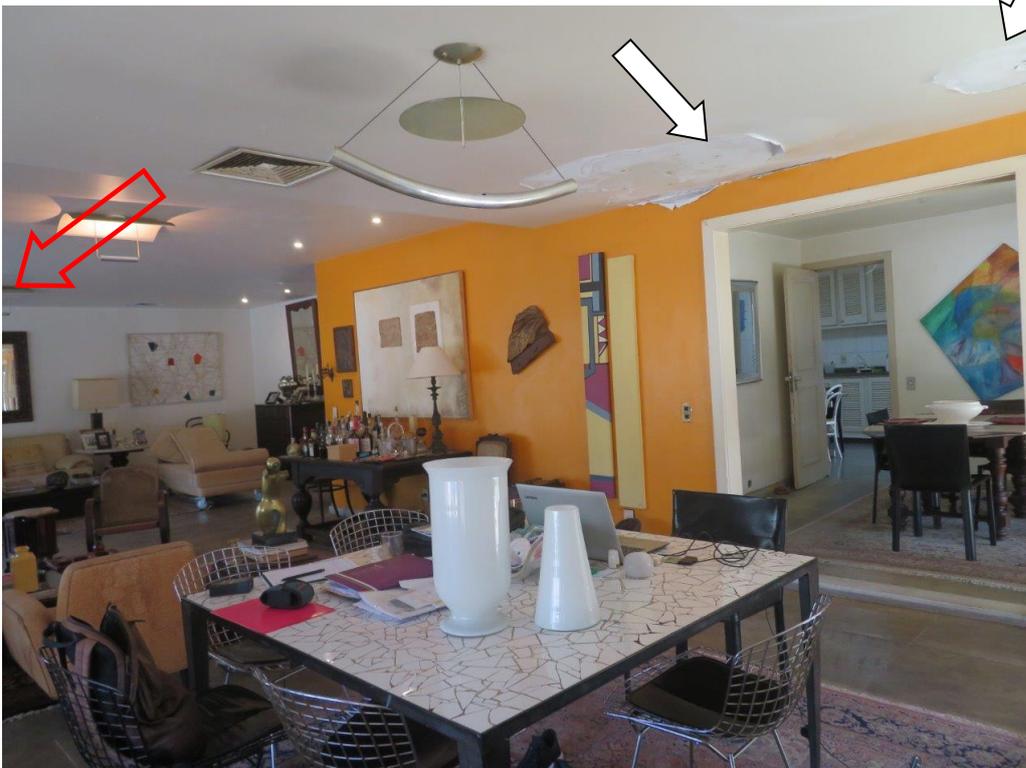
Foto 5-D – Sala de jantar e acesso à copa e cozinha ao fundo, à direita na foto. Marcas significativas de infiltração de água do telhado do edifício.

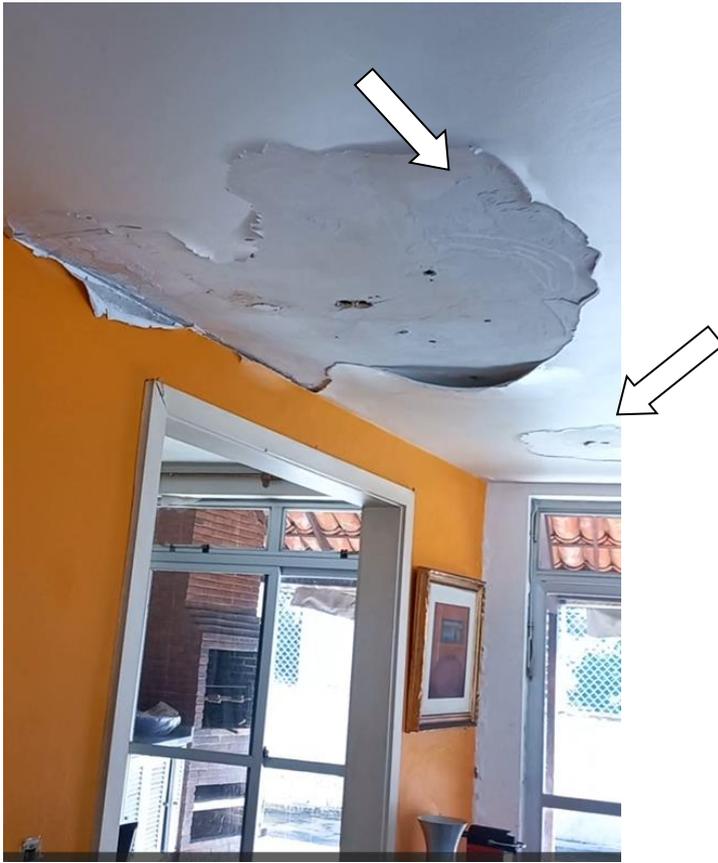
Foto 5-E – Ampliação da área da marca de vazamento na foto anterior.

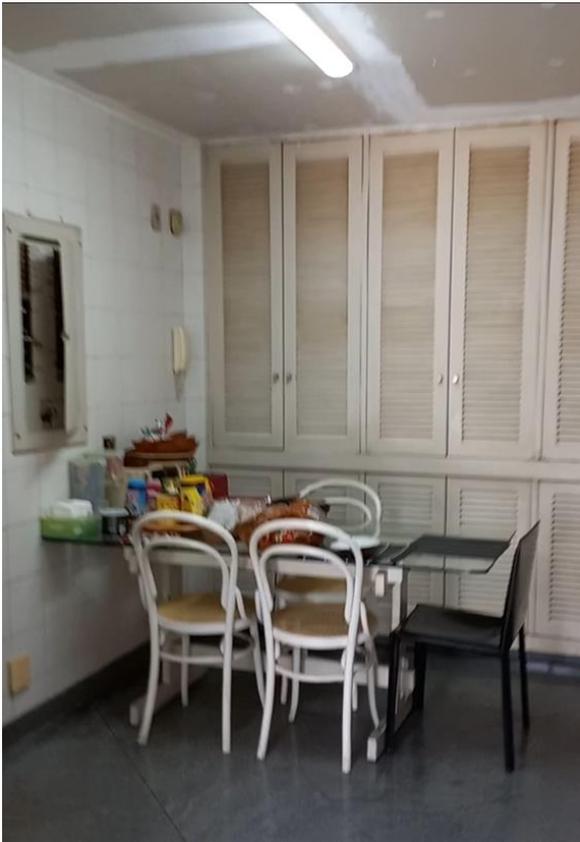
Foto 6-A – Parte da copa. Reparos executados no teto para eliminar infiltrações.

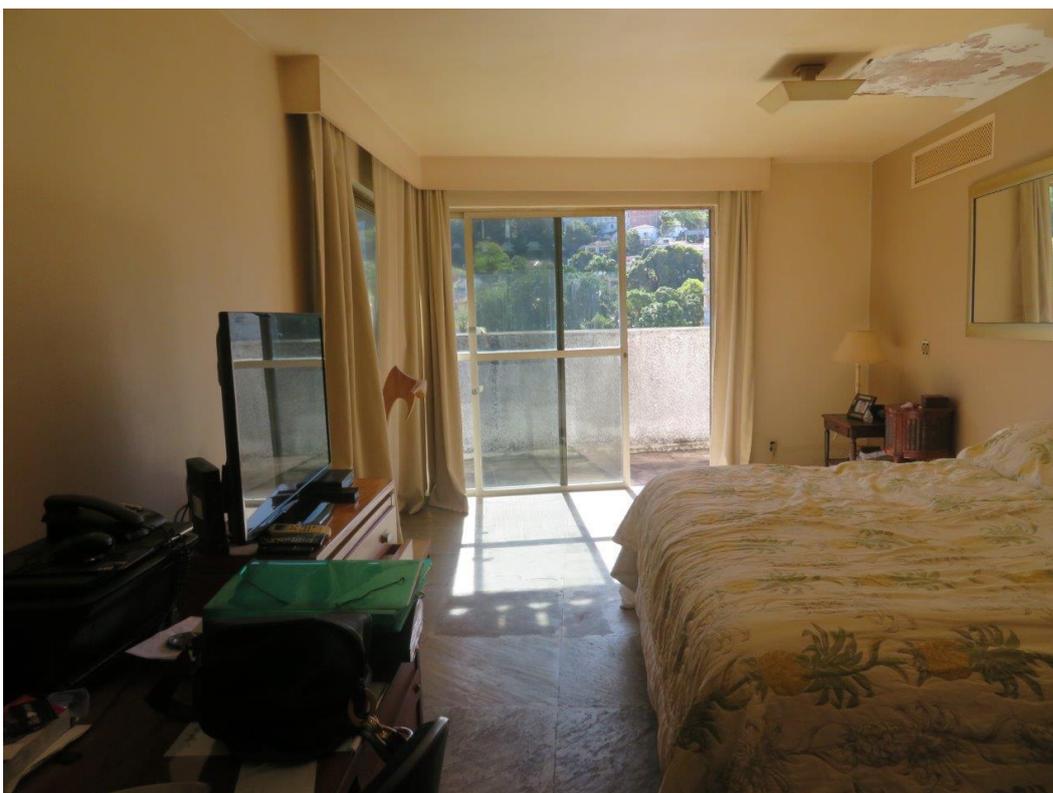
Foto 15-H – Suíte principal – vista da janela e varanda, face da estação do trem do Corcovado e Túnel Rebouças. Mancha de infiltração controversa no teto.

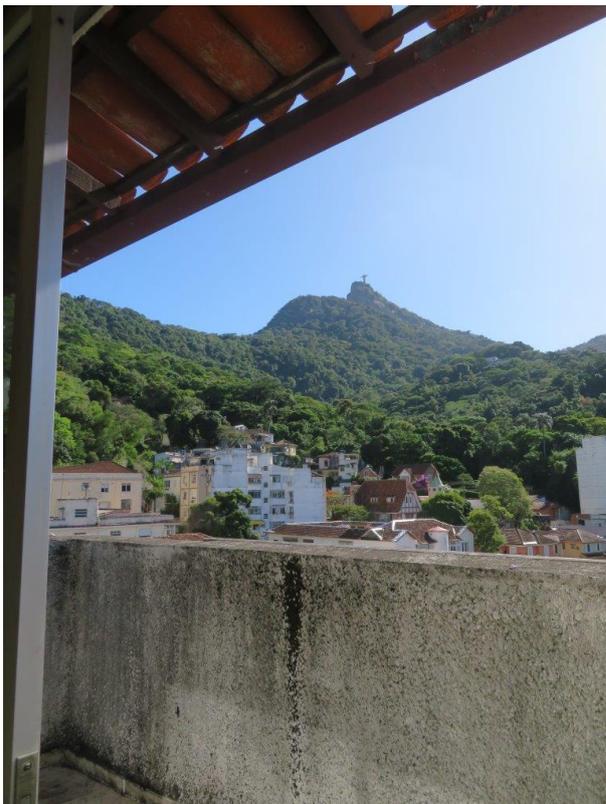
Foto 15-I – Suíte principal – vista da varanda. Mau estado do revestimento do guarda-corpo.
