## LAUDO DE PERÍCIA CAUTELAR

**FIAT/FASTBACK DRIVE/FIAT/FASTBACK DRIVE**  
**2024/ 2024 - PRATA - ALCOOL/GASOLINA**

**GUARIVEÍCULOS**

**APROVADO**

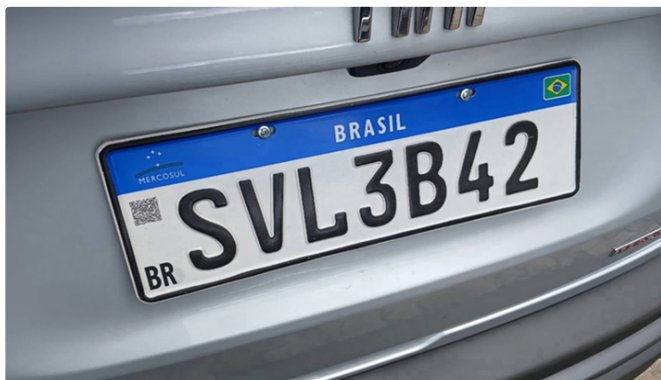
Placas (PIV)

✓ 208 - Sem vestígios de irregularidades.

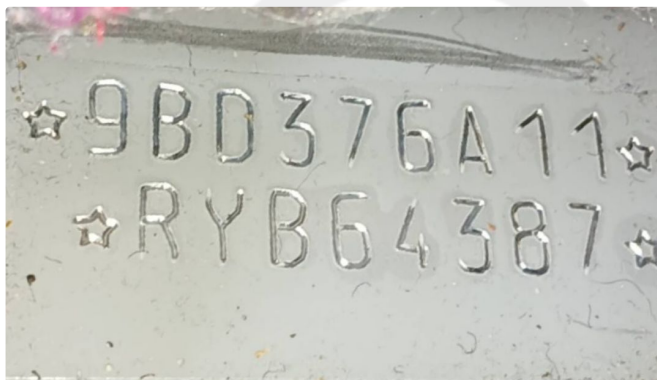
Gravação do Chassi

✓ 018 - Gravação identificadora sem vestígios aparentes de adulteração.

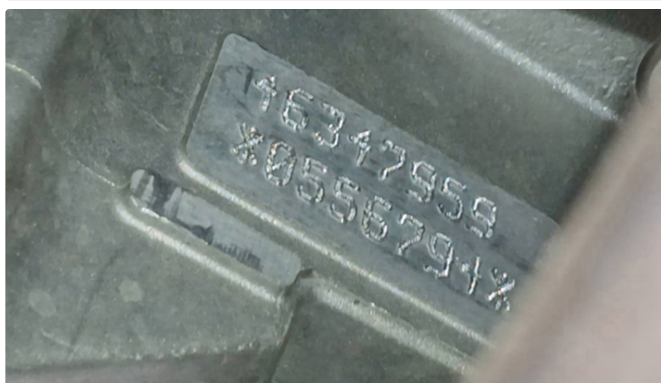
Gravação do Motor

✓ 018 - Gravação identificadora sem vestígios aparentes de adulteração.

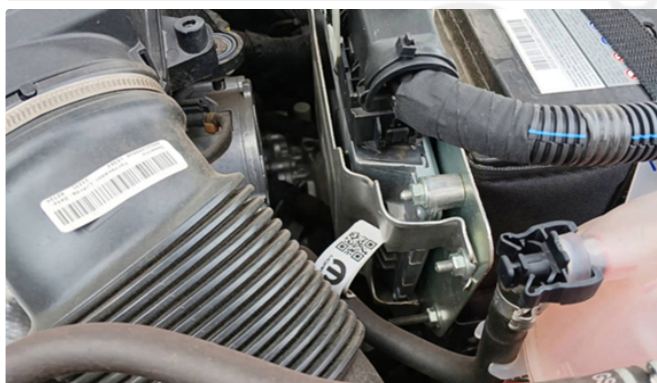
Gravação do Câmbio

✓ - 066.1 Gravação identificadora obstruída/sem acesso

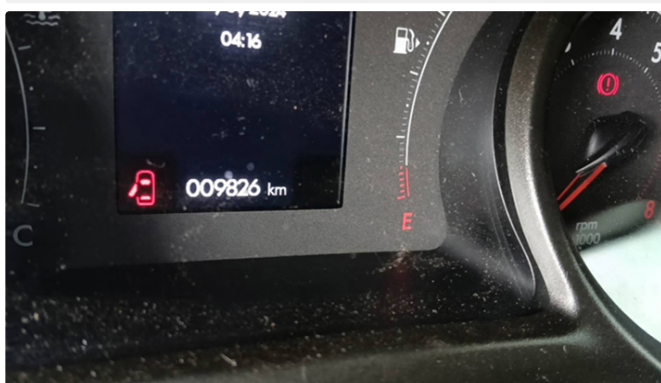
Hodômetro

✓ 249 - Registro fotografado/observado.

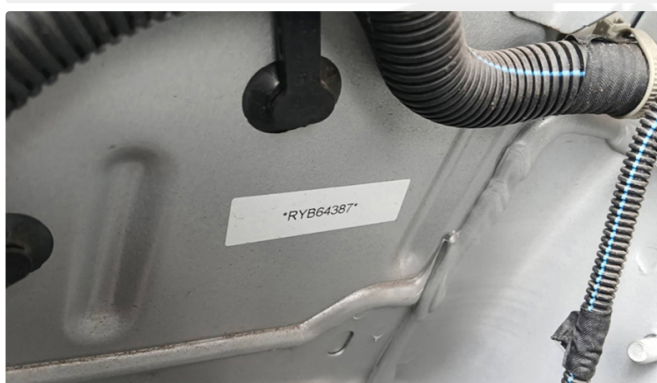
Eta/VIS

✓ 249 - Registro fotografado/observado.
