## LAUDO DE PERÍCIA CAUTELAR

**JEEP/RENEGADE 1.3 TURBO/JEEP/RENEGADE 1.3 TURBO**  
**2023/ 2023 - BRANCA - ALCOOL/GASOLINA**

**GUARIVEÍCULOS**

**APROVADO**

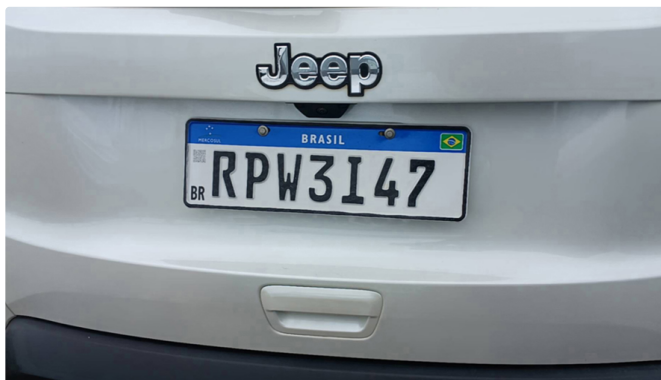
Placas (PIV)

✓ 208 - Sem vestígios de irregularidades.

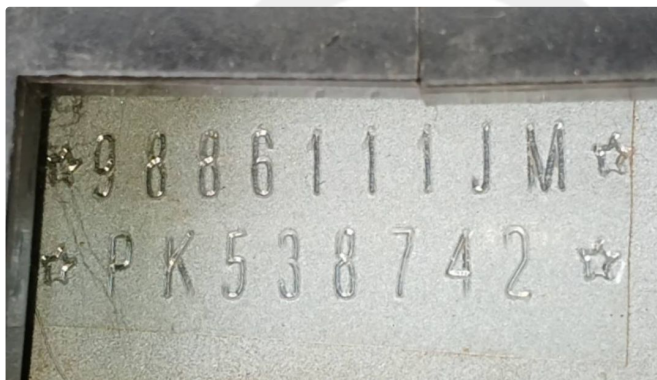
Gravação do Chassi

✓ 018 - Gravação identificadora sem vestígios aparentes de adulteração.

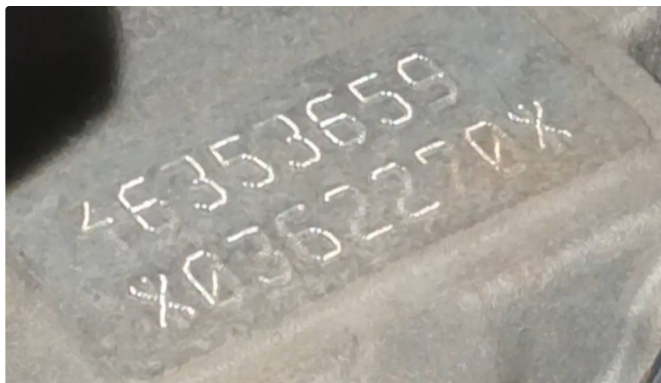
Gravação do Motor

✓ 018 - Gravação identificadora sem vestígios aparentes de adulteração.

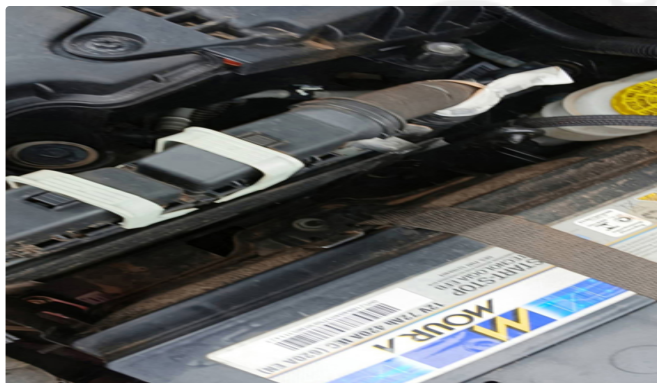
Gravação do Câmbio

✓ - 066.1 Gravação identificadora obstruída/sem acesso

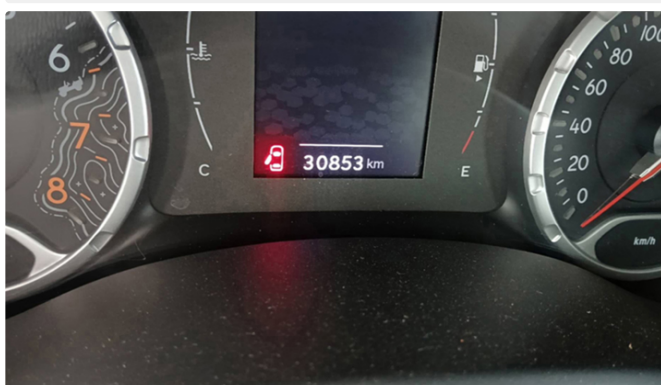
Hodômetro

✓ 249 - Registro fotografado/observado.

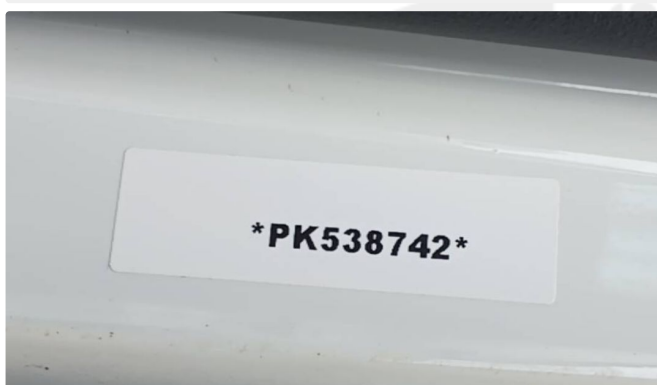
Eta/VIS

✓ 249 - Registro fotografado/observado.
