## LAUDO DE PERÍCIA CAUTELAR

**HYUNDAI/CRETAITA COMFORT/HYUNDAI/CRETAITA COMFORT**  
**2023/ 2024 - BRANCA - ALCOOL/GASOLINA**

**GUARIVEÍCULOS**

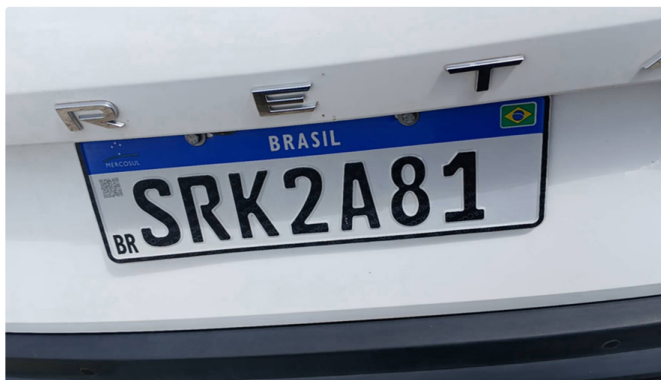
Placas (PIV)

✓ 208 - Sem vestígios de irregularidades.

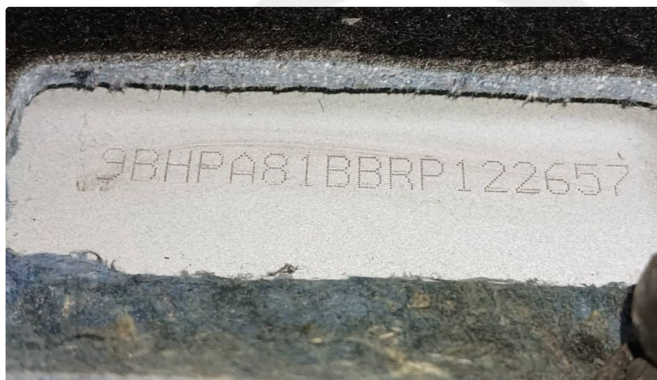
Gravação do Chassi

✓ 018 - Gravação identificadora sem vestígios aparentes de adulteração.

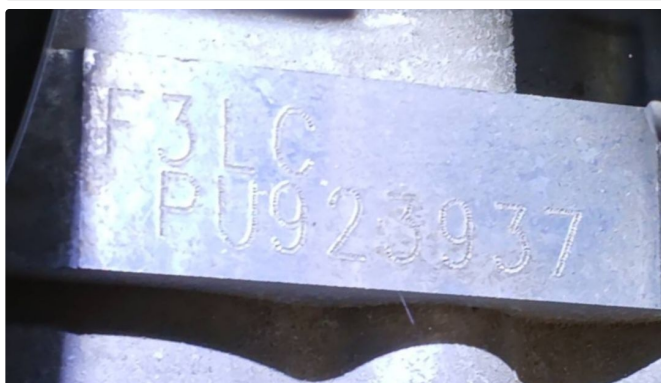
Gravação do Motor

✓ 018 - Gravação identificadora sem vestígios aparentes de adulteração.

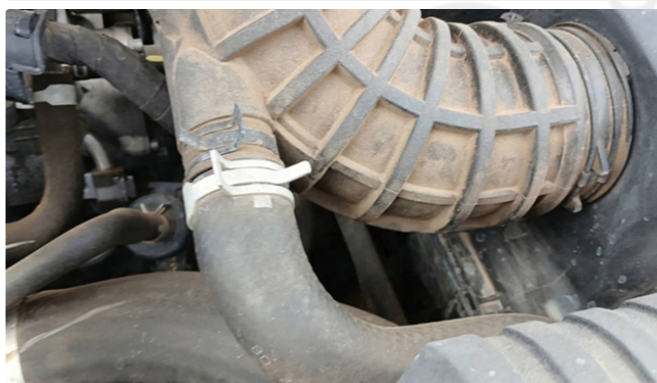
Gravação do Câmbio

✓ - 066.1 Gravação identificadora obstruída/sem acesso

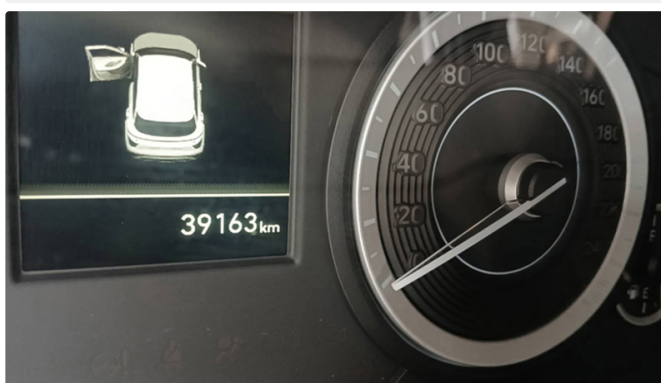
Hodômetro

✓ 249 - Registro fotografado/observado.

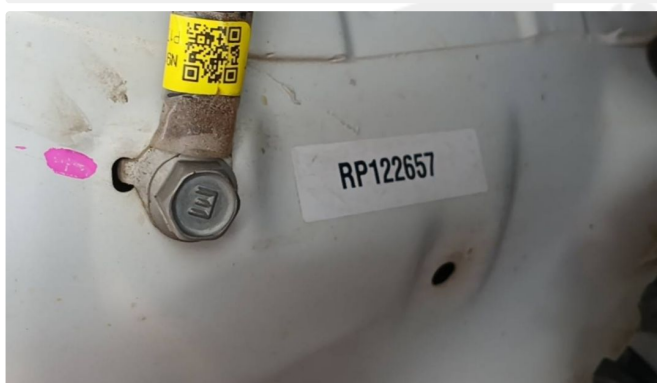
Eta/VIS

✓ 249 - Registro fotografado/observado.

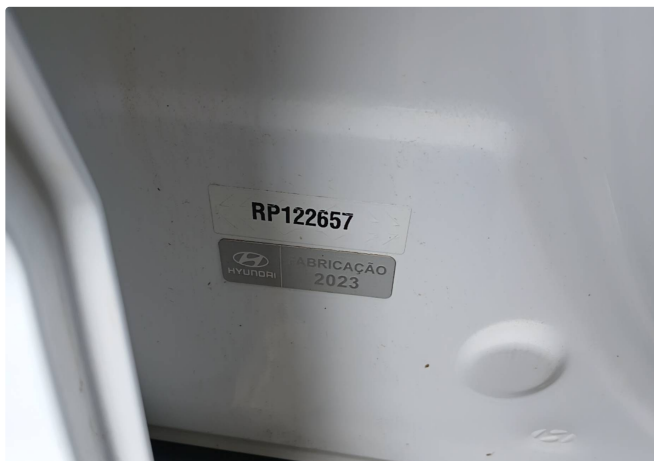
Eta/VIS do batente da porta

✓ 8 - Eta original

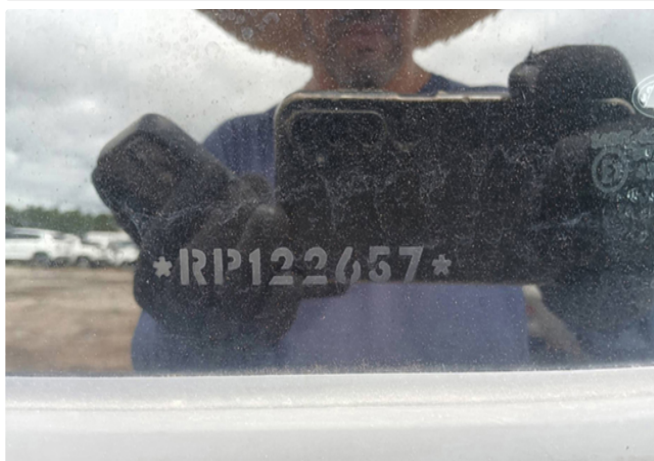
Gravação do VIS no vidro

✓ 089 - Gravação identificadora original/conforme os padrões do fabricante.
