## LAUDO DE PERÍCIA CAUTELAR

**JEEP/COMPASS SPORT TF/JEEP/COMPASS SPORT TF**  
**2022/ 2022 - BRANCA - ALCOOL/GASOLINA**

**GUARIVEÍCULOS**

**APROVADO**

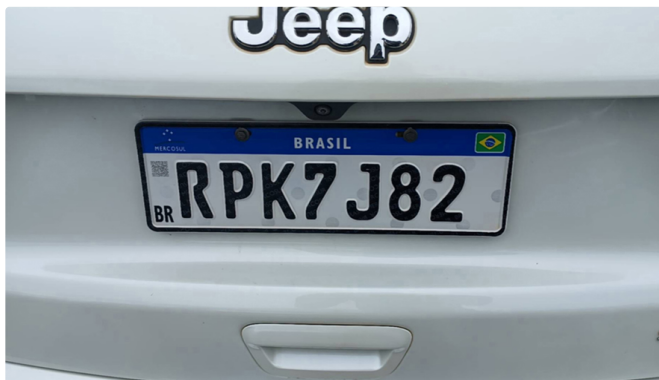
Placas (PIV)

✓ 208 - Sem vestígios de irregularidades.

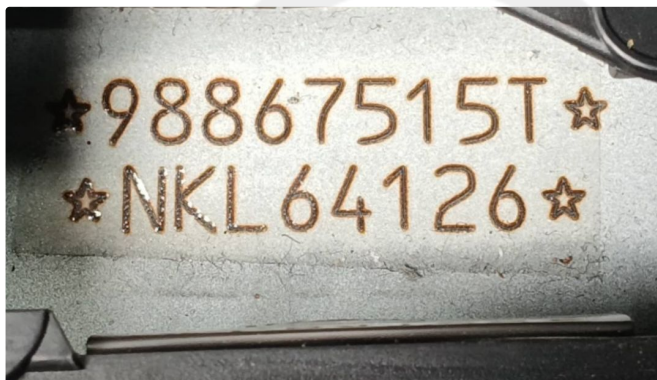
Gravação do Chassi

✓ 018 - Gravação identificadora sem vestígios aparentes de adulteração.

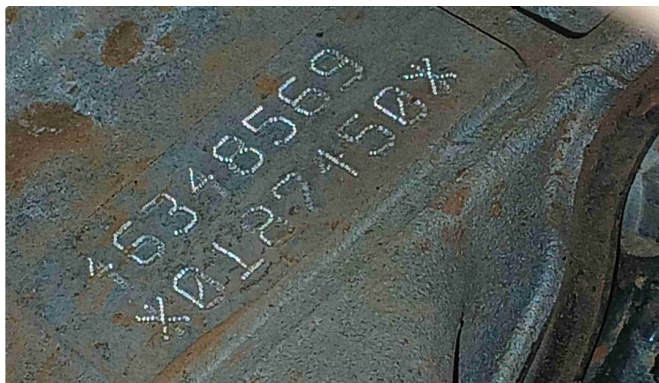
Gravação do Motor

✓ 018 - Gravação identificadora sem vestígios aparentes de adulteração.

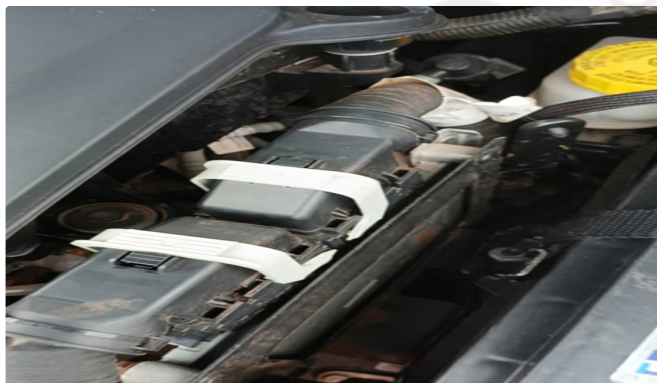
Gravação do Câmbio

✓ - 066.1 Gravação identificadora obstruída/sem acesso

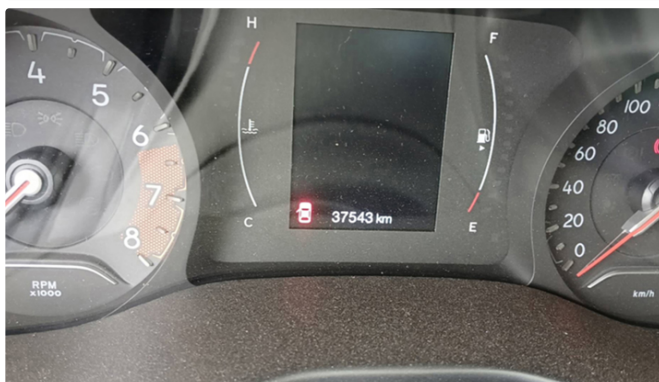
Hodômetro

✓ 249 - Registro fotografado/observado.

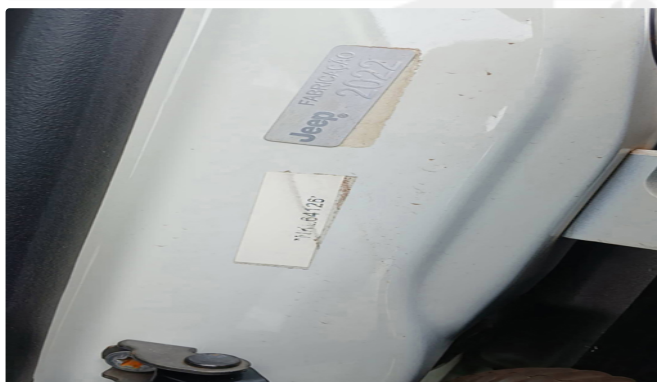
Eta/VIS

✓ 249 - Registro fotografado/observado.
