## LAUDO DE PERÍCIA CAUTELAR

**FIAT/TORO RANCH AT9 4X4/FIAT/TORO RANCH AT9 4X4**  
**2024/ 2025 - AZUL - DIESEL**

**GUARIVEÍCULOS**

**APROVADO**

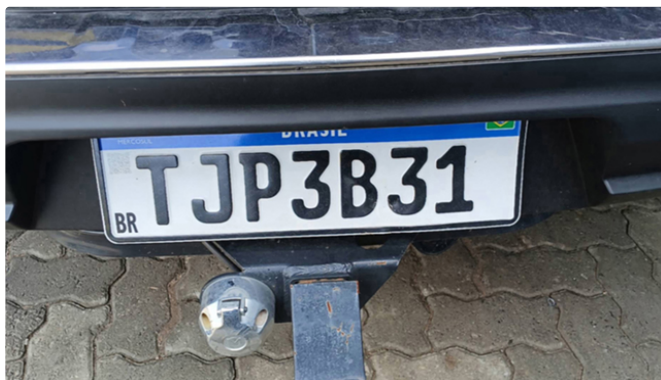
Placas (PIV)

✓ 208 - Sem vestígios de irregularidades.

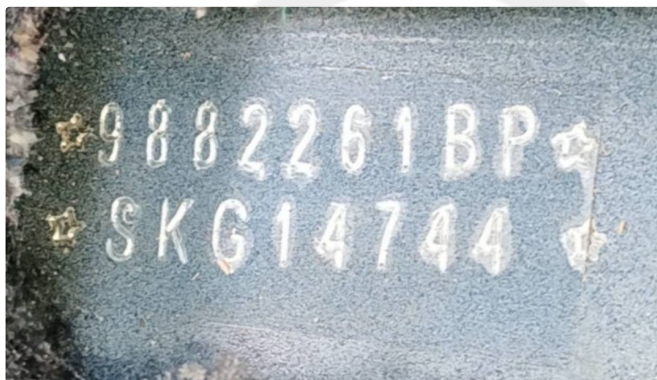
Gravação do Chassi

✓ 018 - Gravação identificadora sem vestígios aparentes de adulteração.

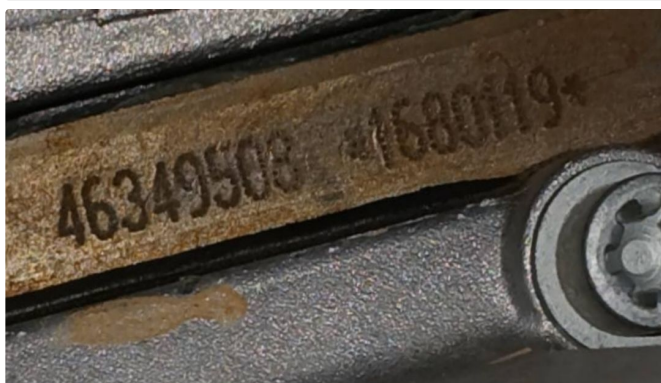
Gravação do Motor

✓ 018 - Gravação identificadora sem vestígios aparentes de adulteração.

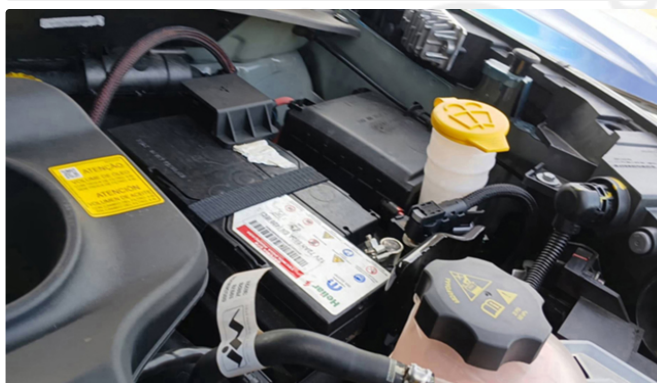
Gravação do Câmbio

✓ - 066.1 Gravação identificadora obstruída/sem acesso

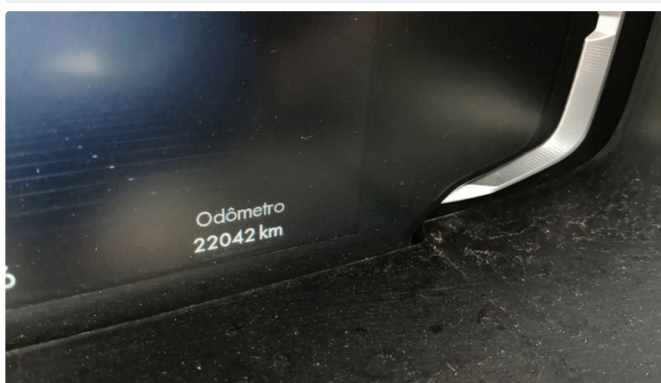
Hodômetro

✓ 249 - Registro fotografado/observado.

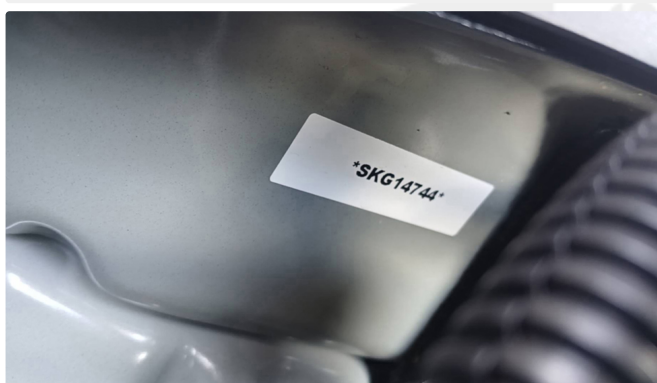
Eta/VIS

✓ 249 - Registro fotografado/observado.

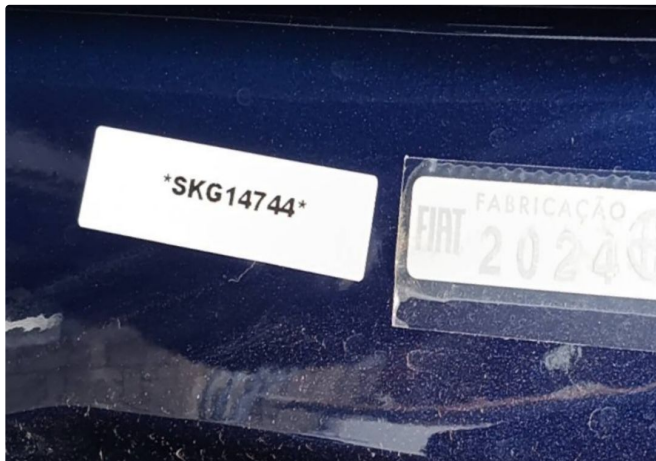
Eta/VIS do batente da porta

✓ 8 - Eta original

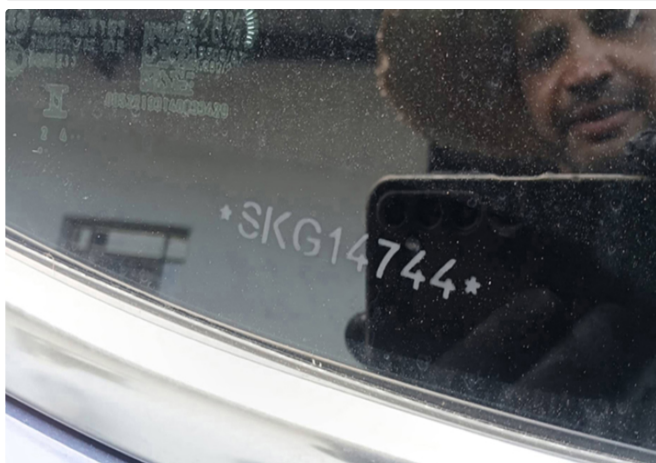
Gravação do VIS no vidro

✓ 089 - Gravação identificadora original/conforme os padrões do fabricante.
