LAUDO DE PERÍCIA CAUTELAR

FIAT/FASTBACK IMPETUS/FIAT/FASTBACK IMPETUS**2022/2023 - CINZA - ALCOOL/GASOLINA**

GUARIVEÍCULOS

APROVADO

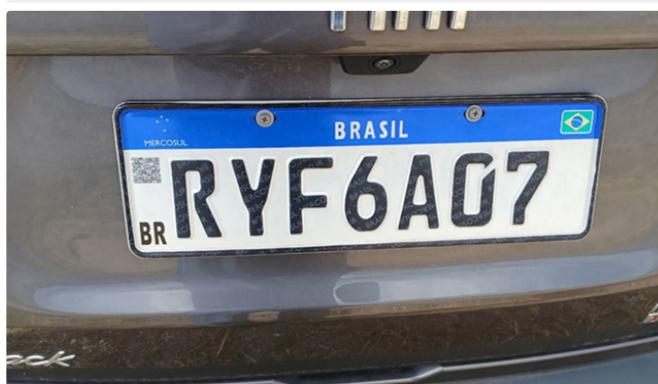
Placas (PIV)

✓ 208 - Sem vestígios de irregularidades.

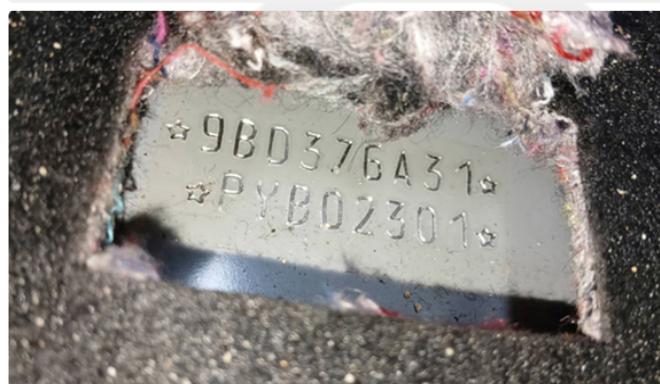
Gravação do Chassi

✓ 018 - Gravação identificadora sem vestígios aparentes de adulteração.

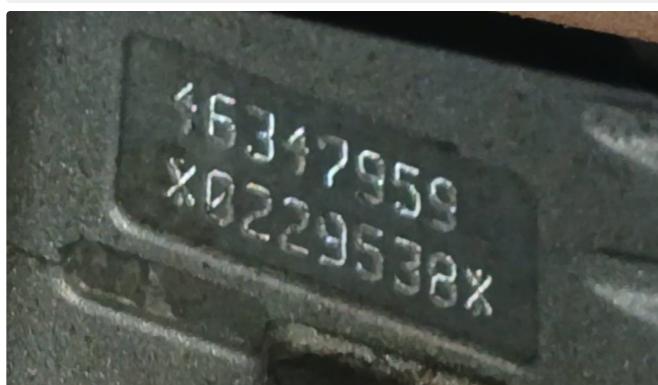
Gravação do Motor

✓ 018 - Gravação identificadora sem vestígios aparentes de adulteração.

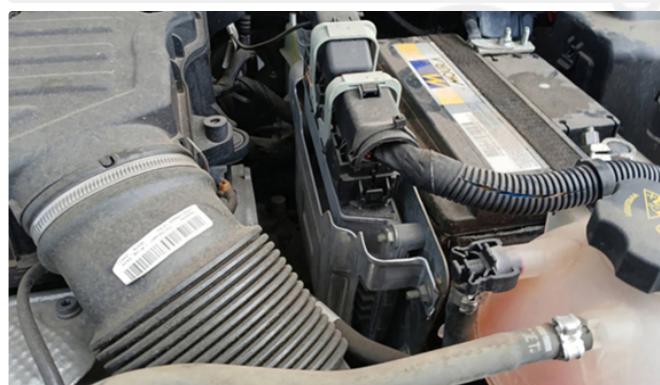
Gravação do Câmbio

✓ - 066.1 Gravação identificadora obstruída/sem acesso

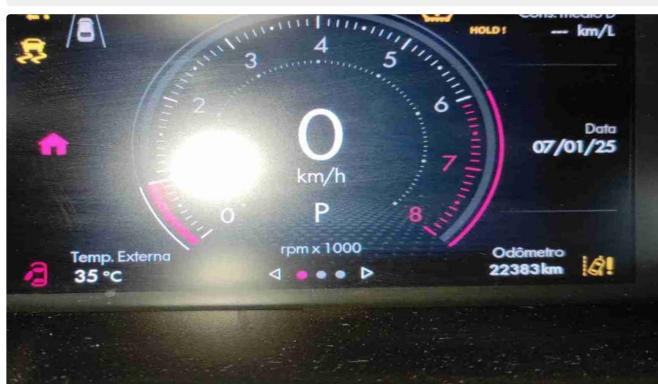
Hodômetro

✓ 249 - Registro fotografado/observado.

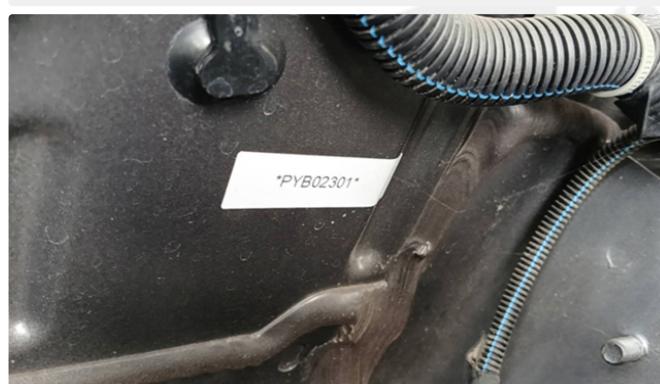
Eta/VIS

✓ 249 - Registro fotografado/observado.

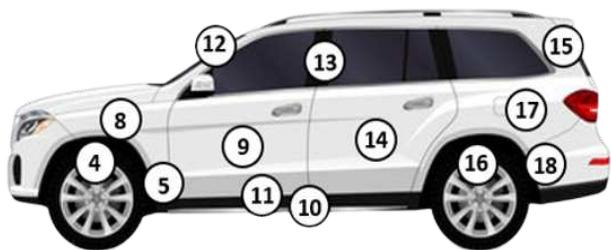
1 - Envolvente/para choque dianteiro	Original
2 - Alma para choque diant/painel front infe/crashbox	Original
3 - Painel frontal superior	Original
4 - longarina dianteira inferior/superior esquerda	Original
5 - Caixa de roda dianteira esquerda	Original
6 - Torre do amortecedor dianteiro esquerdo	Original
7 - Painel corta fogo	Original
8 - Para lama/folha lateral dianteira esquerda	Original
9 - Porta dianteira esquerda	Original
10 - Caixa de ar/soleira esquerda	Original
11 - Assoalho do habitáculo lado esquerdo	Original
12 - Coluna dianteira esquerda	Original
13 - Coluna média/central esquerda	Original
14 - Porta traseira esquerda	Original
15 - Coluna traseira esquerda	Original
16 - Caixa de roda traseira esquerda	Original
17 - Folha lateral traseira esquerda	Original
18 - Longarina traseira esquerda	Original
19 - Envolvente/para choque traseiro	Original
20 - Capô/tampa do porta malas/caçamba/painel traseiro	Original

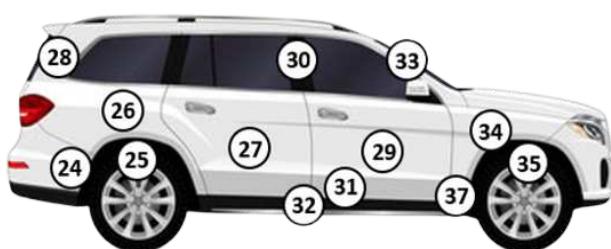
21 - Painel traseiro	Original
22 - Alma do para choque traseiro	Original
23 - Assoalho do porta malas/caçamba	Original
24 - Longarina traseira direita	Original
25 - Caixa de roda traseira direita	Original
26 - Folha lateral traseira direita	Original
27 - Porta traseira direita	Original
28 - Coluna traseira direita	Original
29 - Porta dianteira direita	Original
30 - Coluna média/central direita	Original
31 - Assoalho do habitáculo lado direito	Original
32 - Caixa de ar/soleira direita	Original
33 - Coluna dianteira direita	Original
34 - Para lama/folha lateral dianteira direita	Original
35 - Caixa de roda dianteira direita	Original
36 - Torre do amortecedor dianteiro direito	Original
37 - longarina dianteira inferior/superior direita	Original
38 - Capô/tampa do compartimento do motor	Original
39 - Folha do teto/painel traseiro	Original
40 - Estrutura do teto	Original
