## LAUDO DE PERÍCIA CAUTELAR

**MMC/ECLIPSE CR HPES AWD/MMC/ECLIPSE CR HPES AWD**  
**2023/ 2024 - AZUL - GASOLINA**

**GUARIVEÍCULOS**

**APROVADO**

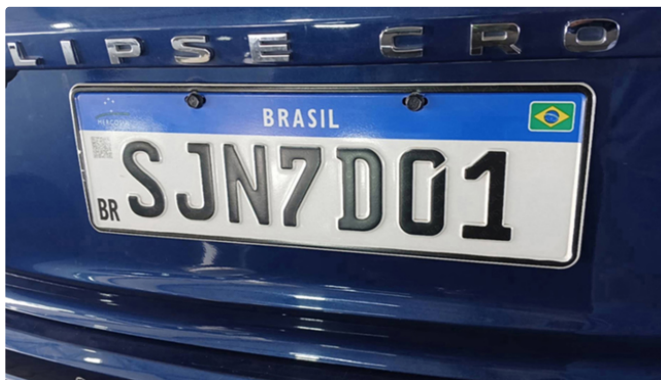
Placas (PIV)

✓ 208 - Sem vestígios de irregularidades.

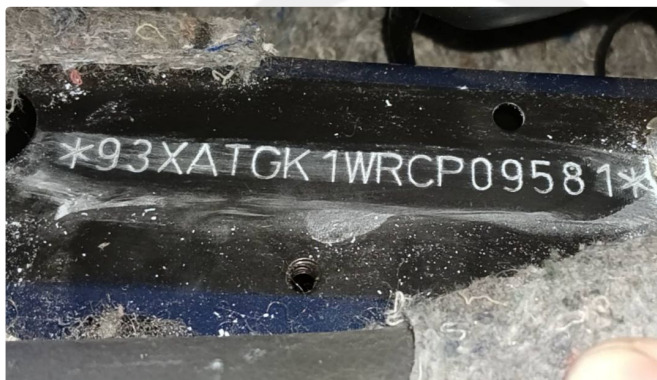
Gravação do Chassi

✓ 018 - Gravação identificadora sem vestígios aparentes de adulteração.

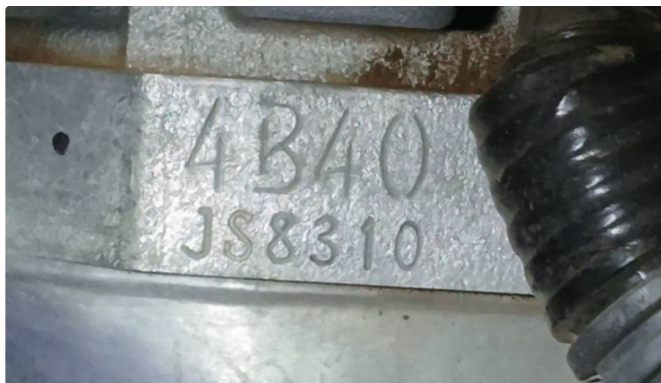
Gravação do Motor

✓ 018 - Gravação identificadora sem vestígios aparentes de adulteração.

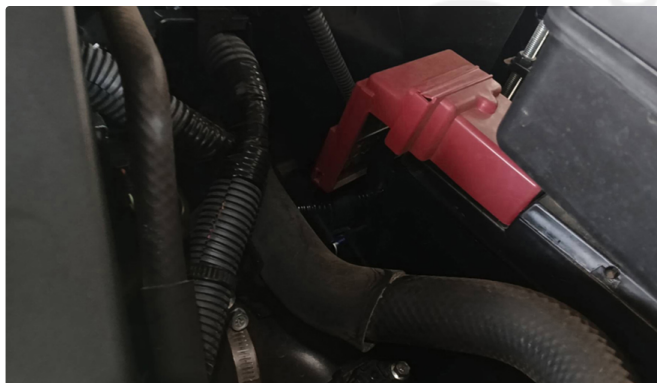
Gravação do Câmbio

✓ - 066.1 Gravação identificadora obstruída/sem acesso

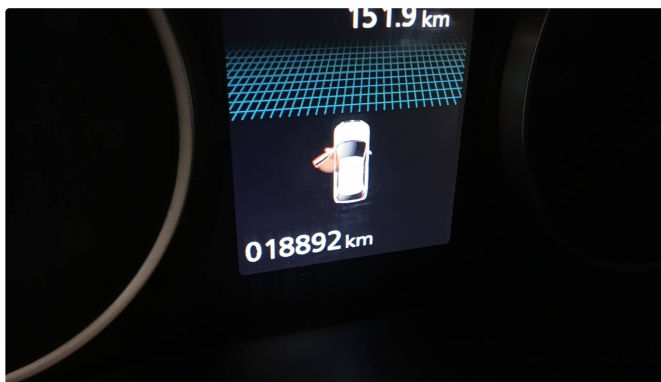
Hodômetro

✓ 249 - Registro fotografado/observado.

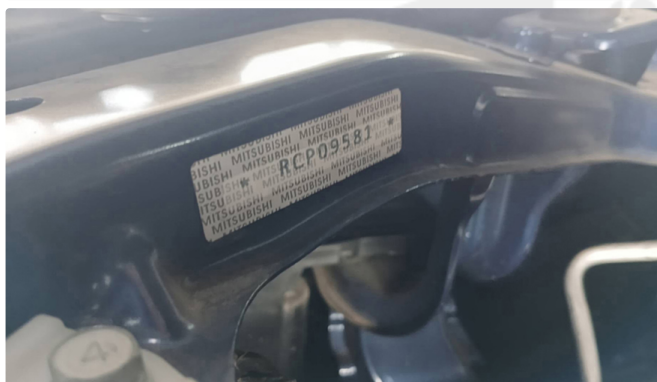
Eta/VIS

✓ 249 - Registro fotografado/observado.
