## LAUDO DE PERÍCIA CAUTELAR

I/CHEV TRACKER T A LT/I/CHEV TRACKER T A LT  
2024/ 2025 - PRATA - ALCOOL/GASOLINA

GUARIVEÍCULOS

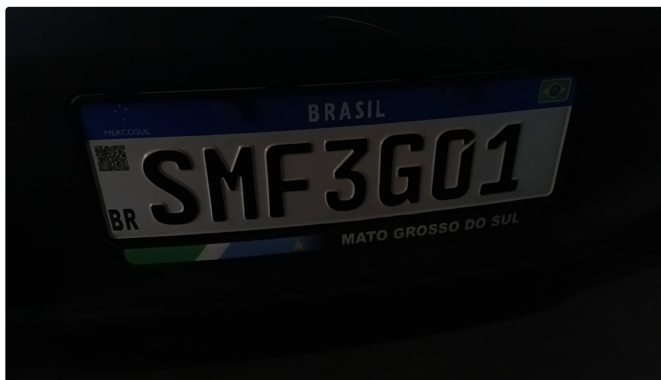
Placas (PIV)

✓ 208 - Sem vestígios de irregularidades.

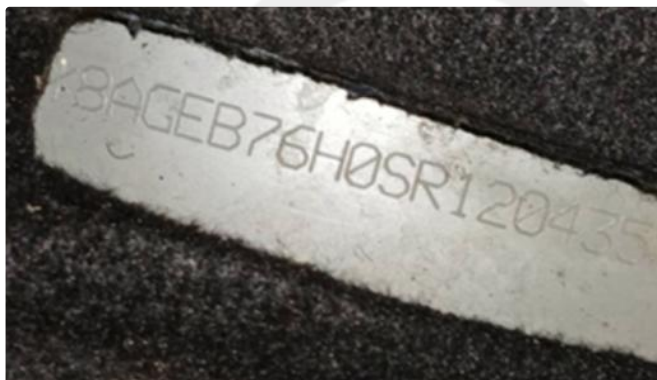
Gravação do Chassi

✓ 018 - Gravação identificadora sem vestígios aparentes de adulteração.

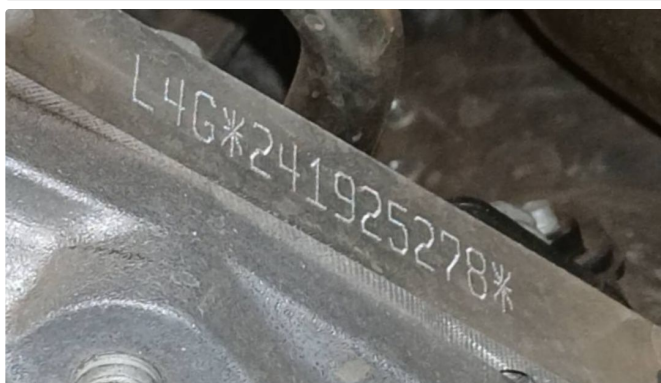
Gravação do Motor

✓ 018 - Gravação identificadora sem vestígios aparentes de adulteração.

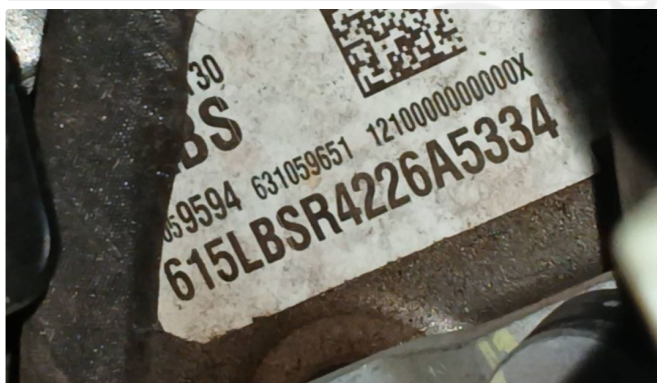
Gravação do Câmbio

✓ 018 - Gravação identificadora sem vestígios aparentes de adulteração.

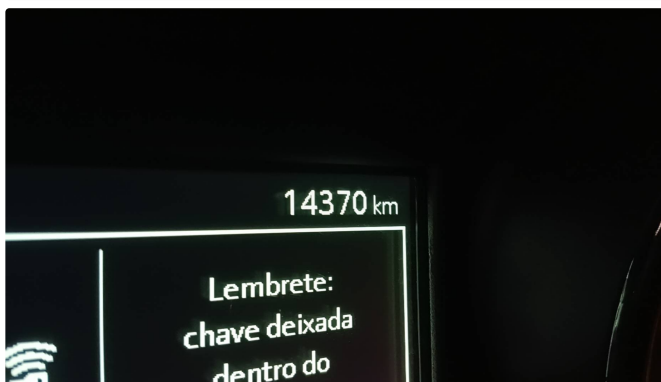
Hodômetro

✓ 249 - Registro fotografado/observado.

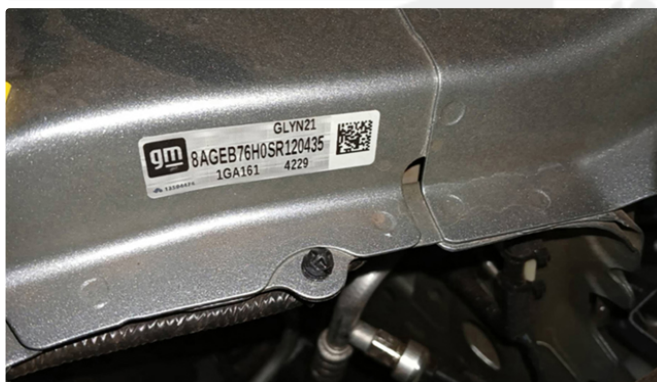
Eta/VIS

✓ 249 - Registro fotografado/observado.

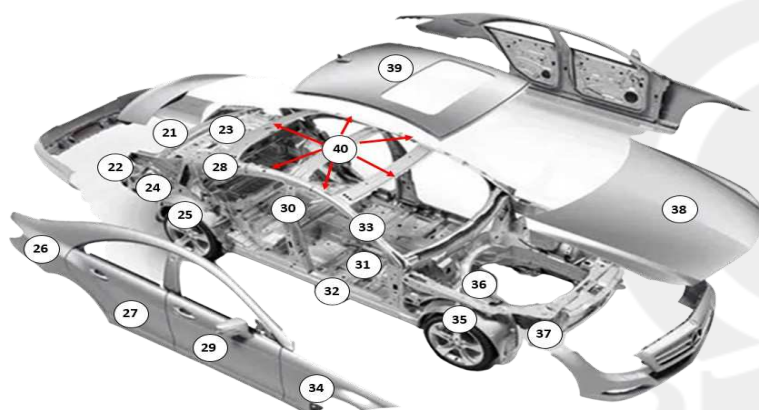
| 21 - Painel traseiro | Original |
| 22 - Alma do para choque traseiro | Original |
| 23 - Assoalho do porta malas/caçamba | Original |
| 24 - Longarina traseira direita | Original |
| 25 - Caixa de roda traseira direita | Original |
| 26 - Folha lateral traseira direita | Original |
| 27 - Porta traseira direita | Original |
| 28 - Coluna traseira direita | Original |
| 29 - Porta dianteira direita | Original |
| 30 - Coluna média/central direita | Original |
| 31 - Assoalho do habitáculo lado direito | Original |
| 32 - Caixa de ar/soleira direita | Original |
| 33 - Coluna dianteira direita | Original |
| 34 - Para lama/folha lateral dianteira direita | Original |
| 35 - Caixa de roda dianteira direita | Original |
| 36 - Torre do amortecedor dianteiro direito | Original |
| 37 - longarina dianteira inferior/superior direita | Original |
| 38 - Capô/tampa do compartimento do motor | Original |
| 39 - Folha do teto/painel traseiro | Original |
| 40 - Estrutura do teto | Original |

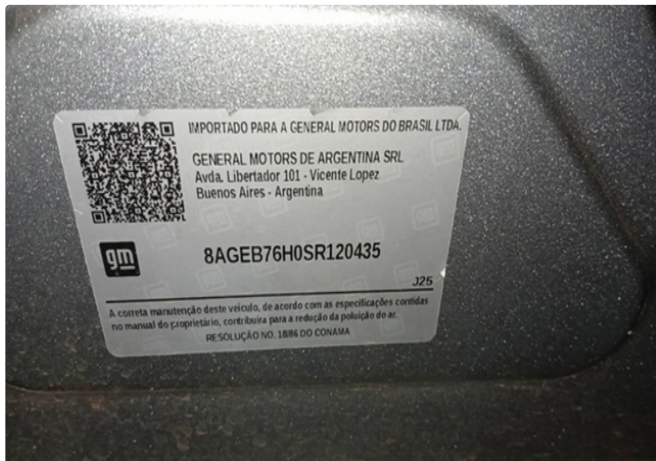
Eta/VIS do batente da porta

✓ 8 - Eta original

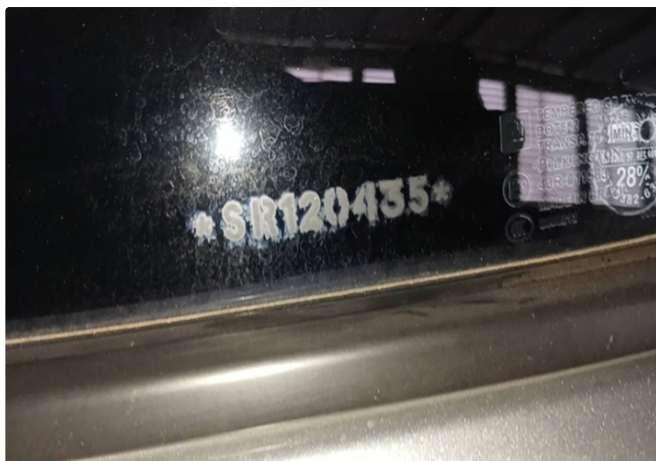
Gravação do VIS no vidro

✓ 089 - Gravação identificadora original/conforme os padrões do fabricante.
