## LAUDO DE PERÍCIA CAUTELAR

I/BYD SONG PLUS GS DM/I/BYD SONG PLUS GS DM  
2024/ 2025 - PRETA - GASOLINA/ELETRICO

GUARIVEÍCULOS

APROVADO

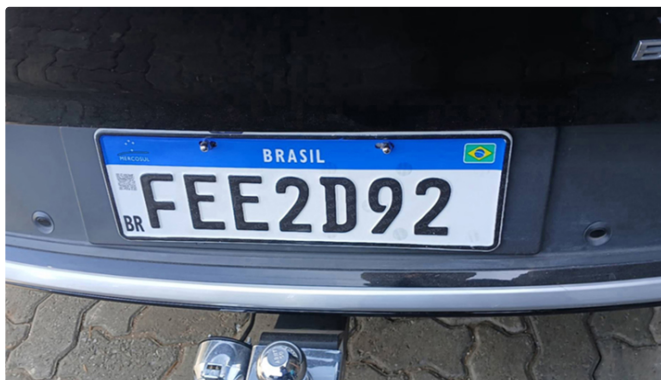
Placas (PIV)

✓ 208 - Sem vestígios de irregularidades.

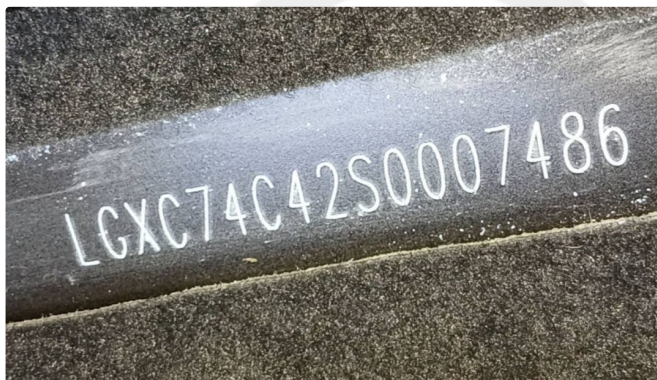
Gravação do Chassi

✓ 018 - Gravação identificadora sem vestígios aparentes de adulteração.

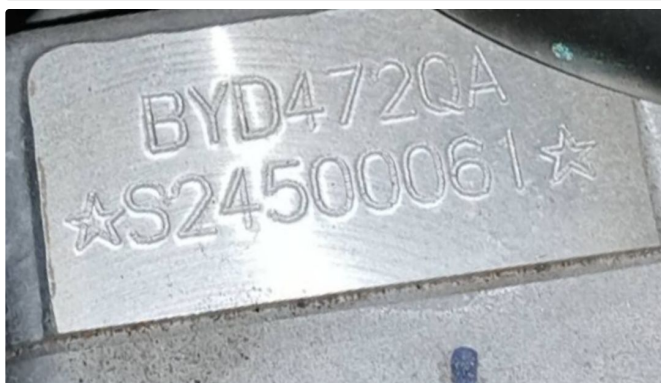
Gravação do Motor

✓ 018 - Gravação identificadora sem vestígios aparentes de adulteração.

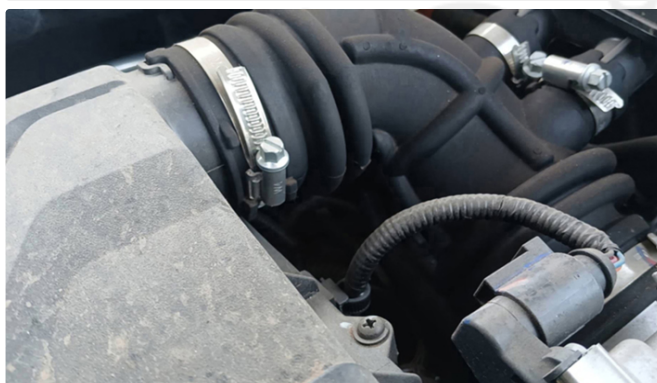
Gravação do Câmbio

✓ - 066.1 Gravação identificadora obstruída/sem acesso

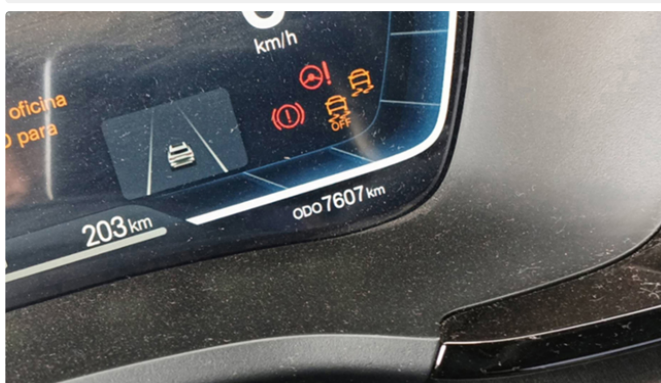
Hodômetro

✓ 249 - Registro fotografado/observado.

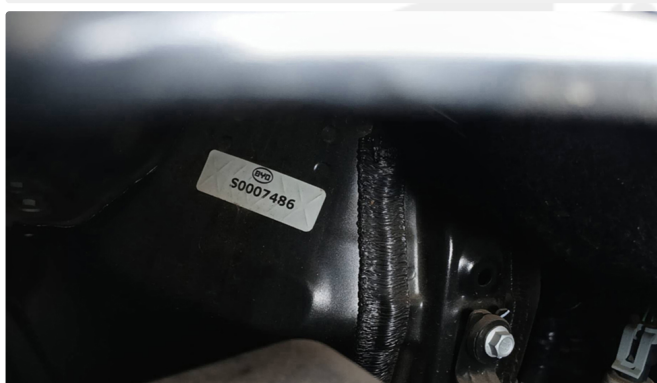
Eta/VIS

✓ 249 - Registro fotografado/observado.
