## LAUDO DE PERÍCIA CAUTELAR

**TOYOTA/COROLLA XEI 20/TOYOTA/COROLLA XEI 20**  
**2022/ 2023 - BRANCA - ALCOOL/GASOLINA**

**GUARIVEÍCULOS**

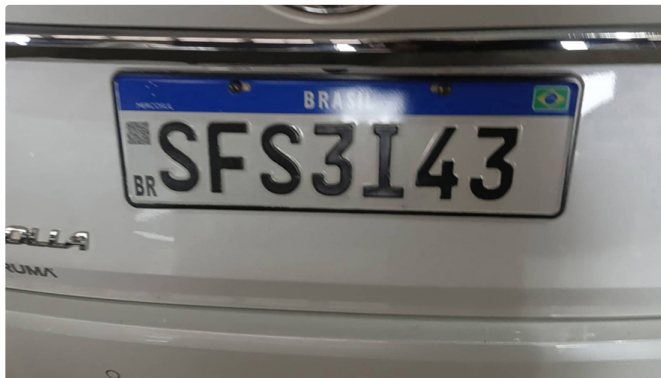
Placas (PIV)

✓ 208 - Sem vestígios de irregularidades.

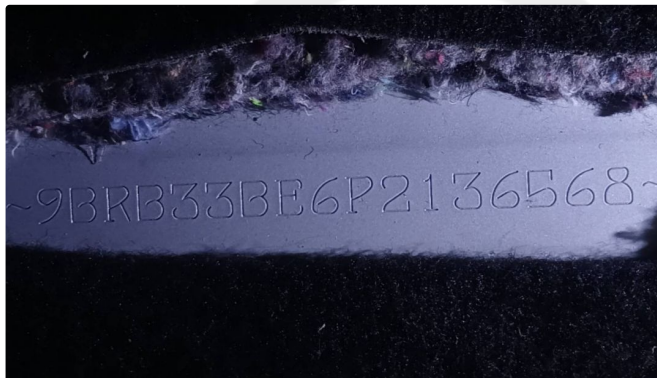
Gravação do Chassi

✓ 018 - Gravação identificadora sem vestígios aparentes de adulteração.

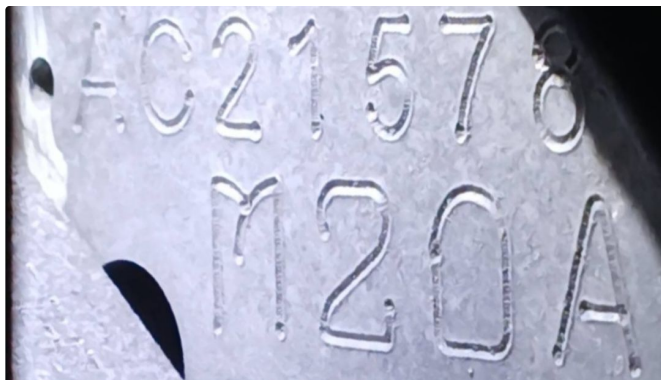
Gravação do Motor

✓ 018 - Gravação identificadora sem vestígios aparentes de adulteração.

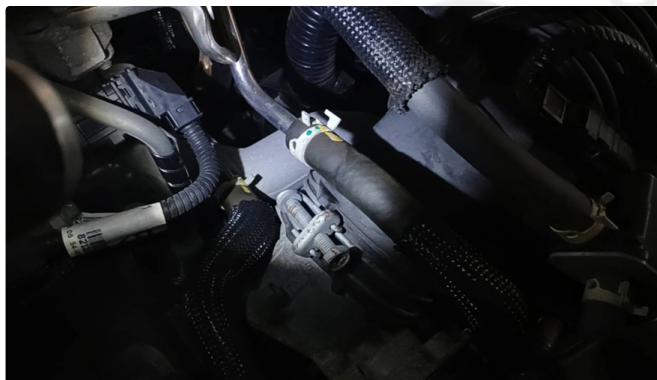
Gravação do Câmbio

✓ - 066.1 Gravação identificadora obstruída/sem acesso

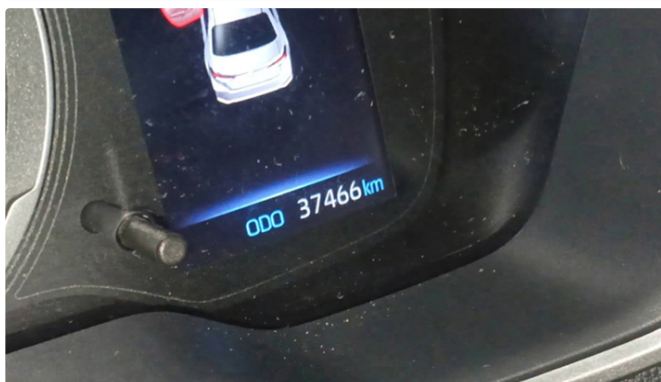
Hodômetro

✓ 249 - Registro fotografado/observado.

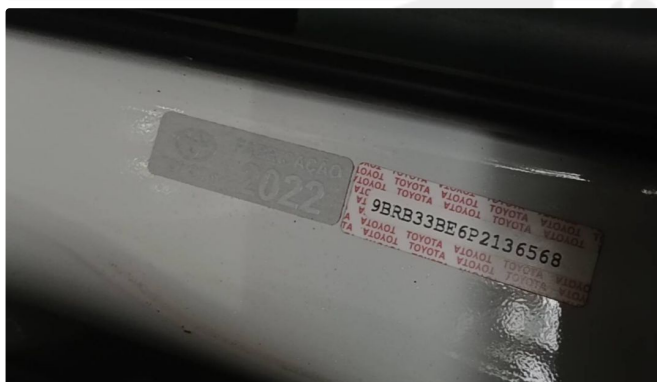
Eta/VIS

✓ 249 - Registro fotografado/observado.

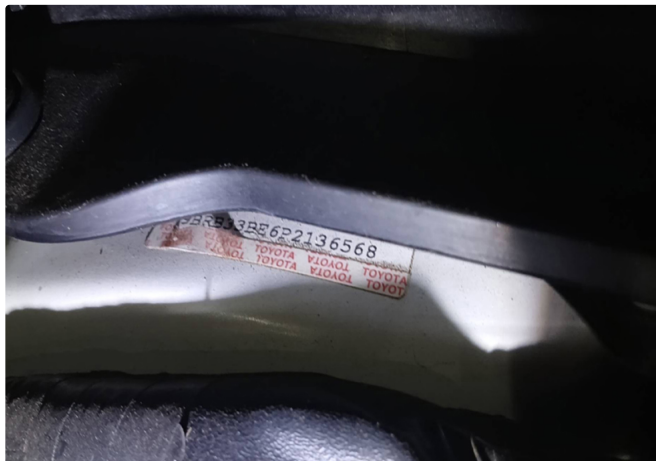
Eta/VIS do compartimento do motor

✓ 8 - Eta original

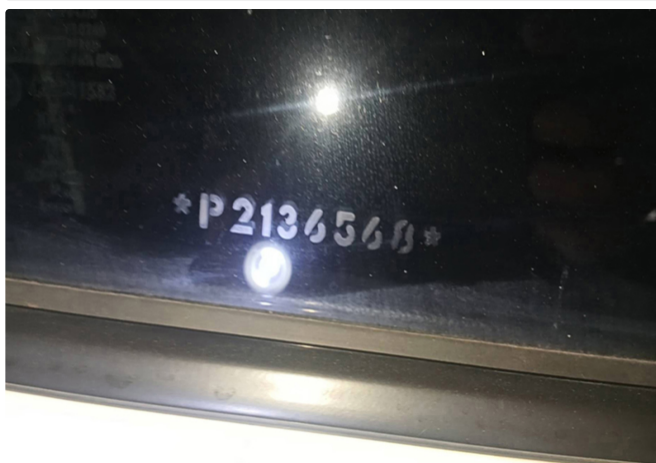
Gravação do VIS no vidro

✓ 089 - Gravação identificadora original/conforme os padrões do fabricante.
