## LAUDO DE PERÍCIA CAUTELAR

**CHEV/ONIX PLUS 10TAT PR2/ CHEV/ONIX PLUS 10TAT PR2**  
**2023/ 2024 - CINZA - ALCOOL/GASOLINA**

**BANCO GM S.A**

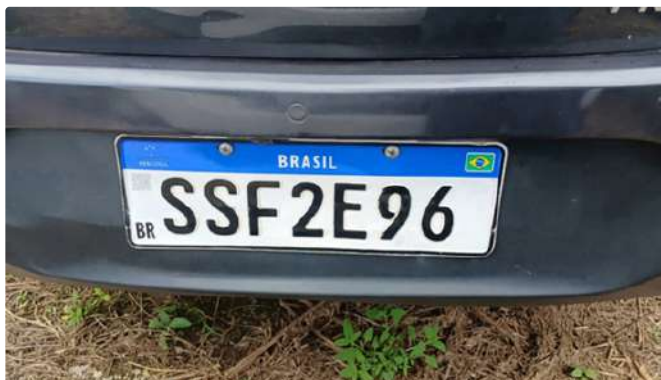
Placas (PIV)

✓ 208 - Sem vestígios de irregularidades.

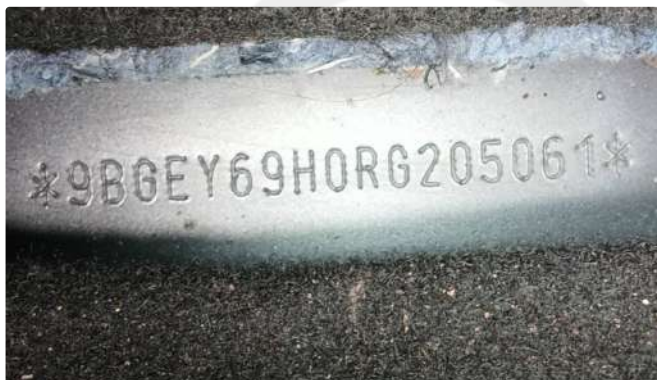
Gravação do Chassi

✓ 018 - Gravação identificadora sem vestígios aparentes de adulteração.

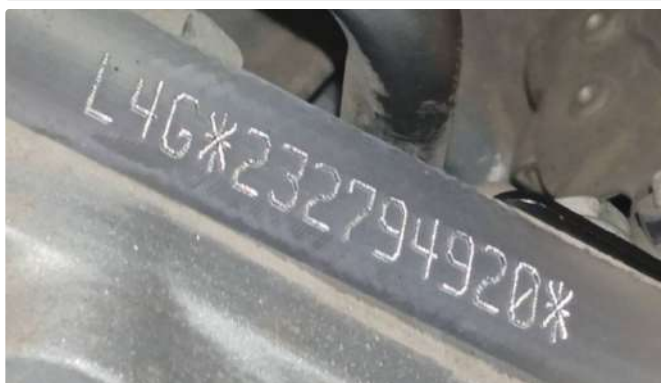
Gravação do Motor

✓ 018 - Gravação identificadora sem vestígios aparentes de adulteração.

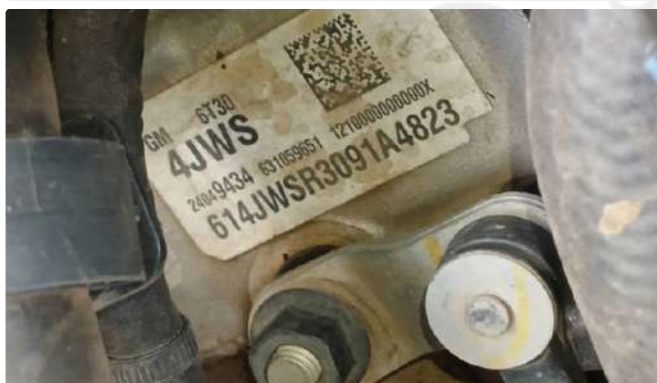
Gravação do Câmbio

✓ 018 - Gravação identificadora sem vestígios aparentes de adulteração.

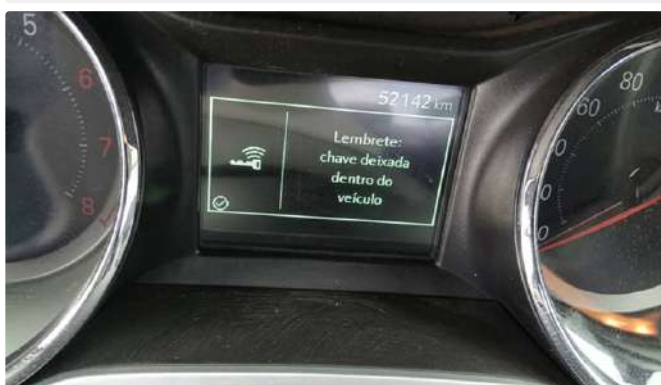
Hodômetro

✓ 249 - Registro fotografado/observado.

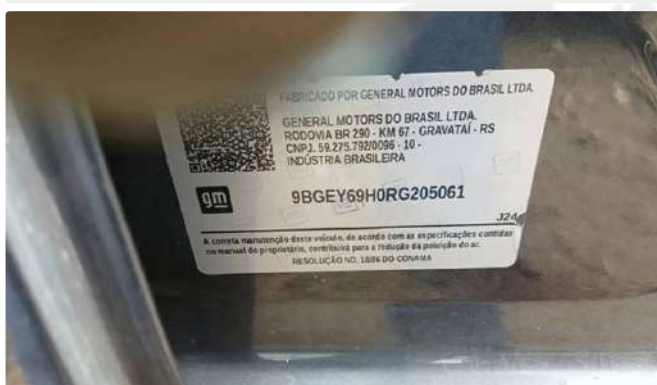
Eta/VIS

✓ 249 - Registro fotografado/observado.
