## LAUDO DE PERÍCIA CAUTELAR

**CHEV/ONIX 10TAT LTZ/CHEV/ONIX 10TAT LTZ**  
**2023/ 2024 - AZUL - ALCOOL/GASOLINA**

**BANCO GM S.A**

**APROVADO COM APONTAMENTO**

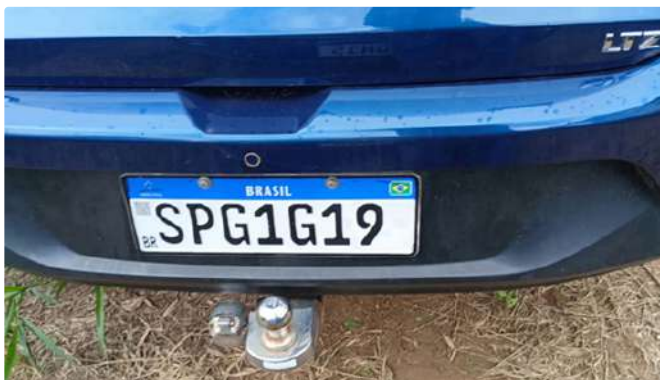
Placas (PIV)

✓ 208 - Sem vestígios de irregularidades.

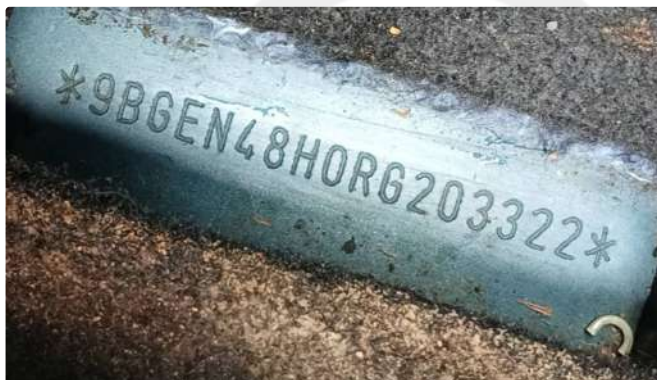
Gravação do Chassi

✓ 018 - Gravação identificadora sem vestígios aparentes de adulteração.

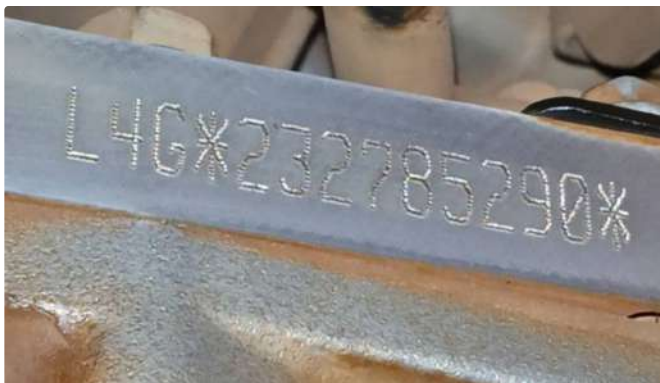
Gravação do Motor

✓ 018 - Gravação identificadora sem vestígios aparentes de adulteração.

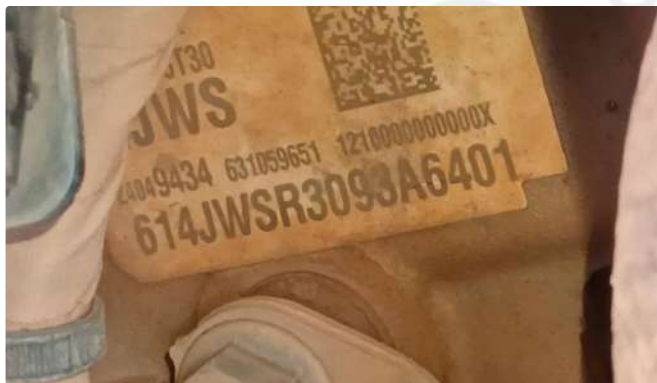
Gravação do Câmbio

✓ 018 - Gravação identificadora sem vestígios aparentes de adulteração.

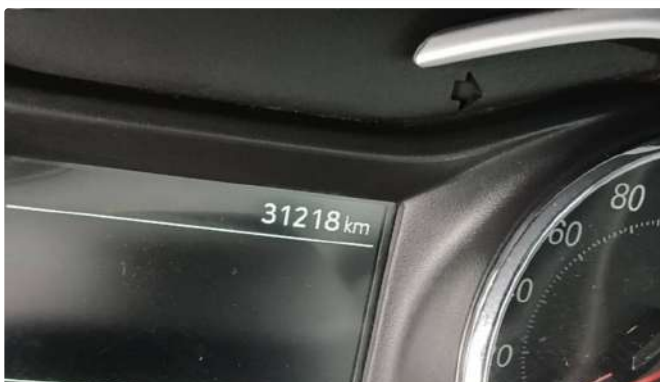
Hodômetro

✓ 249 - Registro fotografado/observado.

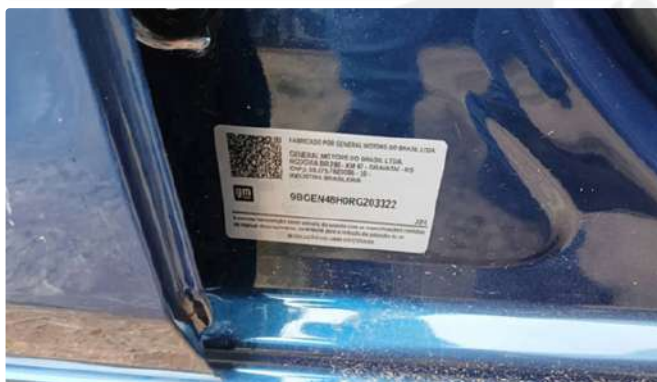
Eta/VIS

✓ 249 - Registro fotografado/observado.

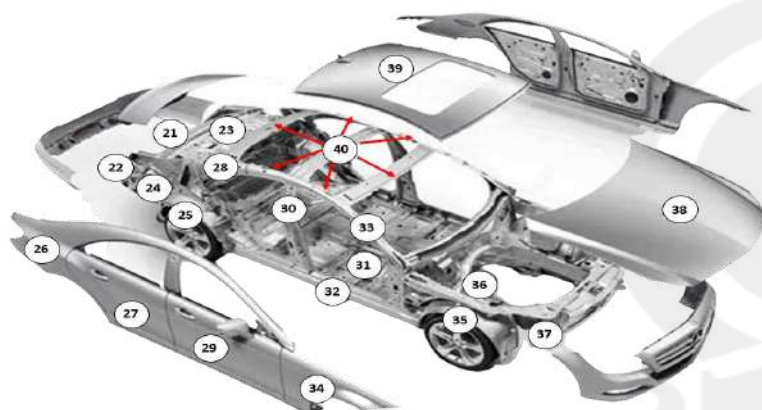
| ● 32 - Caixa de ar/soleira direita | Danificado |

**VEÍCULO COM CAIXA DE AR DIREITA AMASSADA.**
