## LAUDO DE PERÍCIA CAUTELAR

**CHEV/ONIX JOY BLACK/CHEV/ONIX JOY BLACK**  
**2021/ 2021 - PRATA - ALCOOL/GASOLINA**

**BANCO GM S.A**

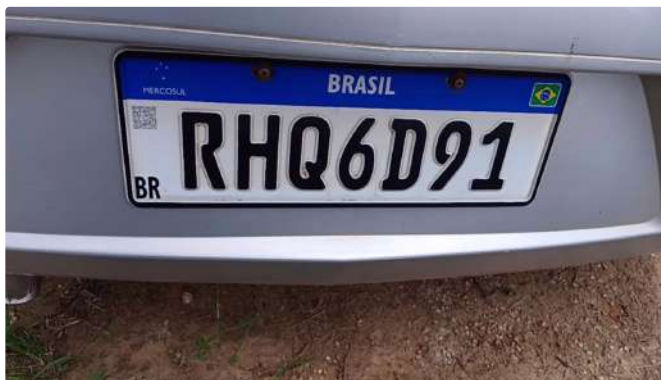
Placas (PIV)

✓ 208 - Sem vestígios de irregularidades.

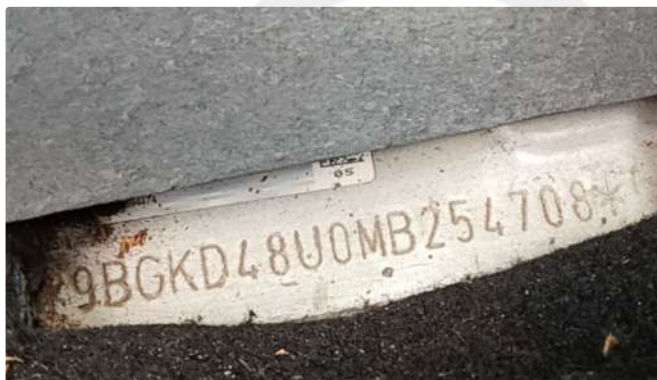
Gravação do Chassi

✓ 018 - Gravação identificadora sem vestígios aparentes de adulteração.

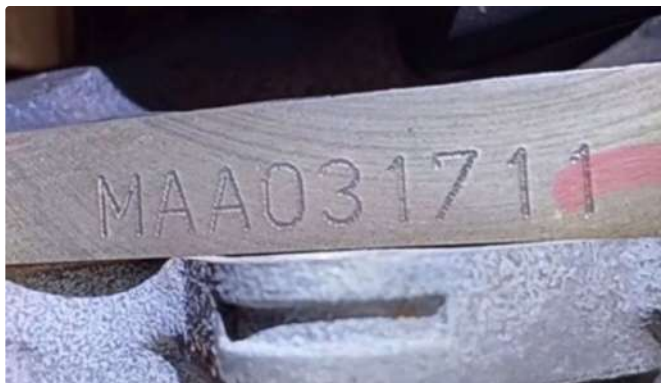
Gravação do Motor

✓ 018 - Gravação identificadora sem vestígios aparentes de adulteração.

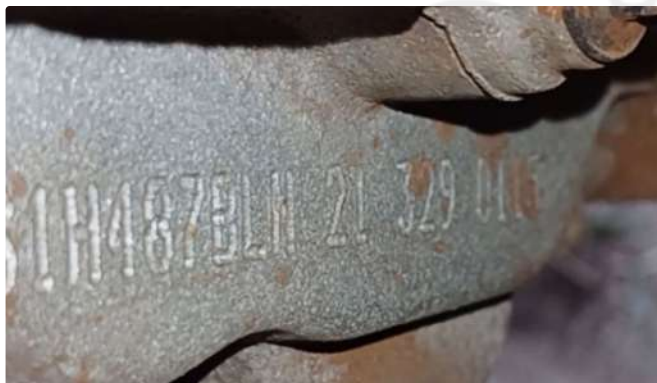
Gravação do Câmbio

✓ 018 - Gravação identificadora sem vestígios aparentes de adulteração.

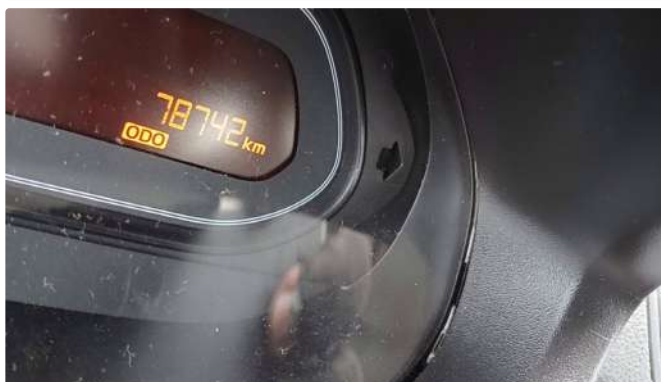
Hodômetro

✓ 249 - Registro fotografado/observado.

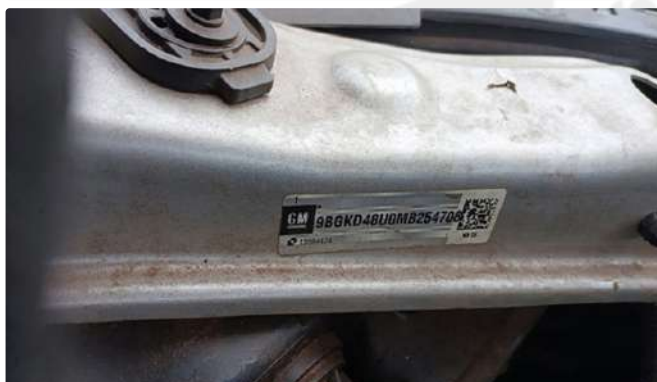
Eta/VIS

✓ 249 - Registro fotografado/observado.

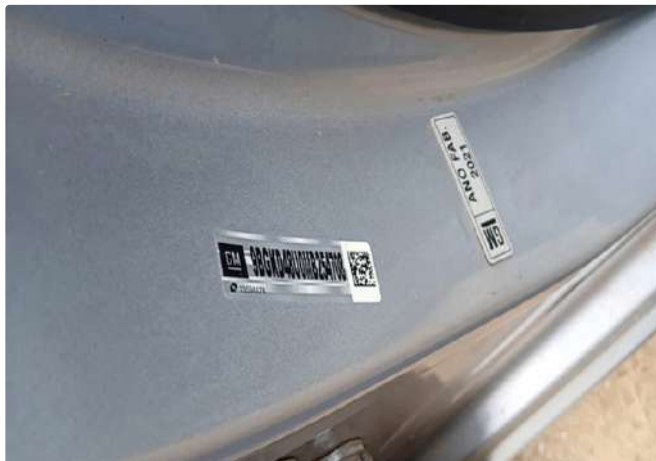
Eta/VIS do batente da porta

✓ 089.1 - Reposição (2ª via original).

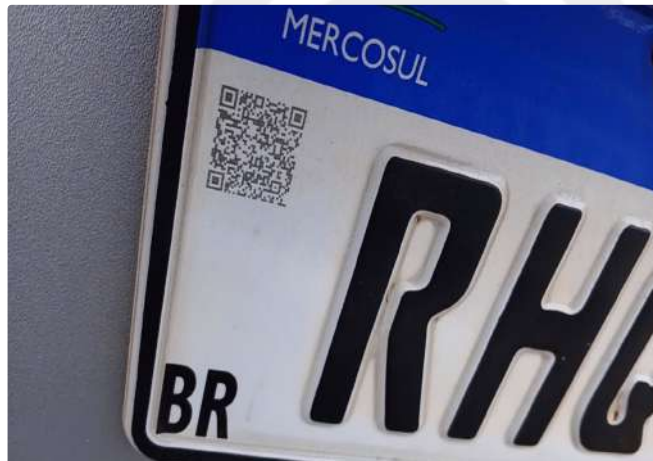
Lacre /QR code

✓ 208 - Sem vestígios de irregularidades.
