## LAUDO DE PERÍCIA CAUTELAR

**CHEV/ONIX PLUS 10TAT LTZ/CHEV/ONIX PLUS 10TAT LTZ**  
**2022/ 2023 - BRANCA - ALCOOL/GASOLINA**

**GUARIVEÍCULOS**

**APROVADO**

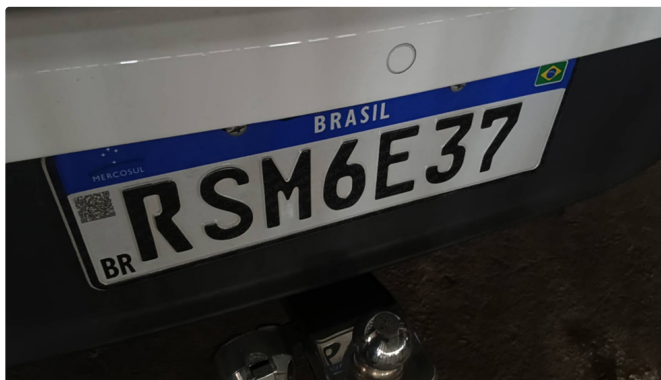
Placas (PIV)

✓ 208 - Sem vestígios de irregularidades.

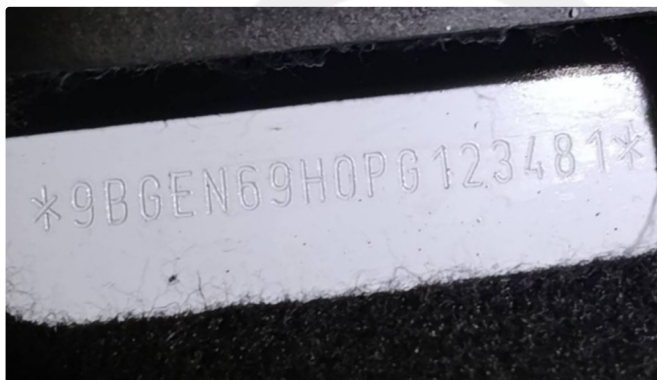
Gravação do Chassi

✓ 018 - Gravação identificadora sem vestígios aparentes de adulteração.

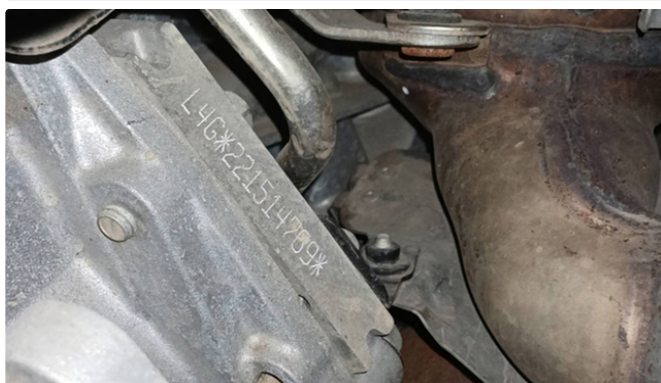
Gravação do Motor

✓ 018 - Gravação identificadora sem vestígios aparentes de adulteração.

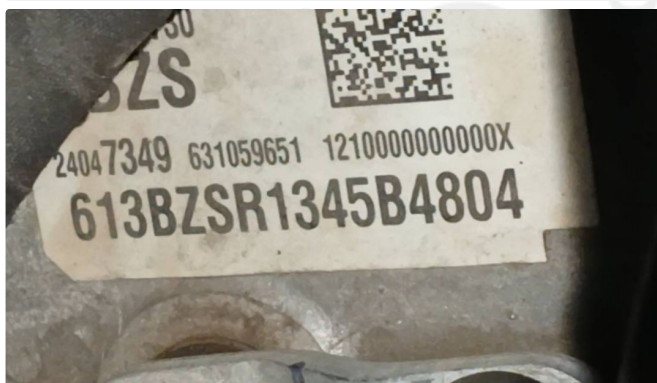
Gravação do Câmbio

✓ 018 - Gravação identificadora sem vestígios aparentes de adulteração.

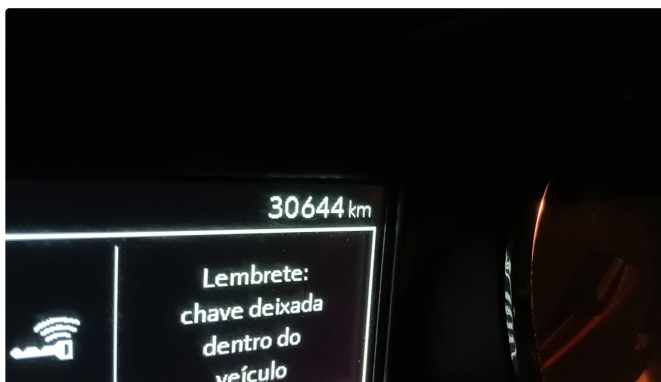
Hodômetro

✓ 249 - Registro fotografado/observado.

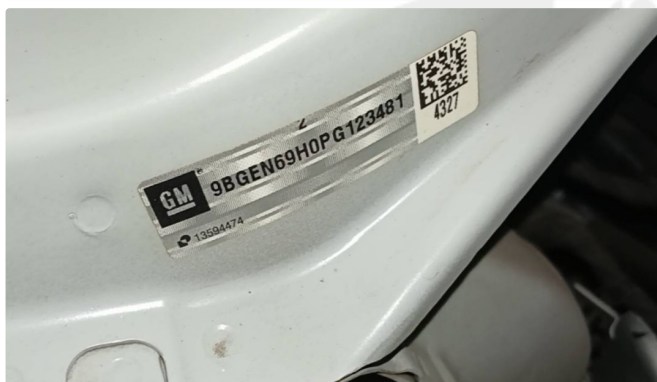
Eta/VIS

✓ 249 - Registro fotografado/observado.
