## LAUDO DE PERÍCIA CAUTELAR

**CHEV/ONIX PLUS 10TAT LT1/ CHEV/ONIX PLUS 10TAT LT1**  
**2024/ 2025 - CINZA - ALCOOL/GASOLINA**

**BANCO GM S.A**

**APROVADO**

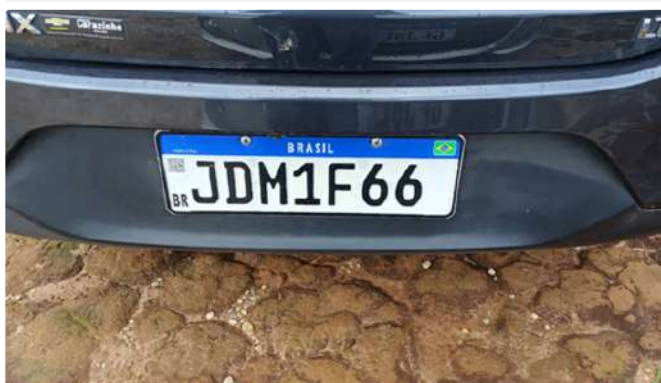
Placas (PIV)

✓ 208 - Sem vestígios de irregularidades.

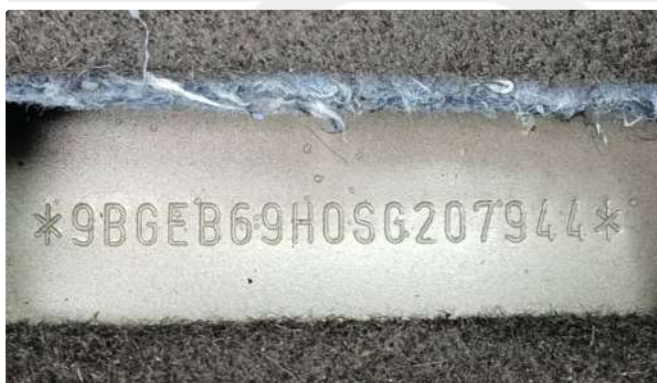
Gravação do Chassi

✓ 018 - Gravação identificadora sem vestígios aparentes de adulteração.

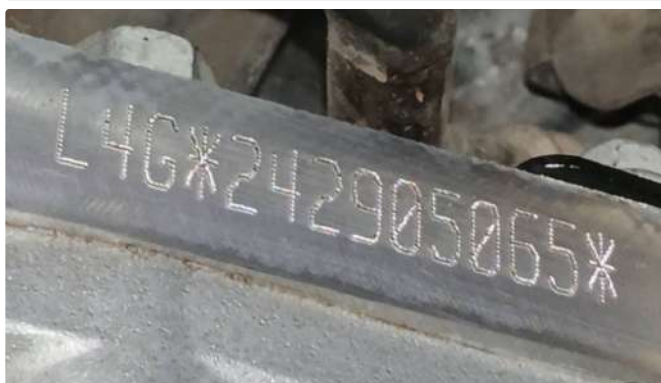
Gravação do Motor

✓ 018 - Gravação identificadora sem vestígios aparentes de adulteração.

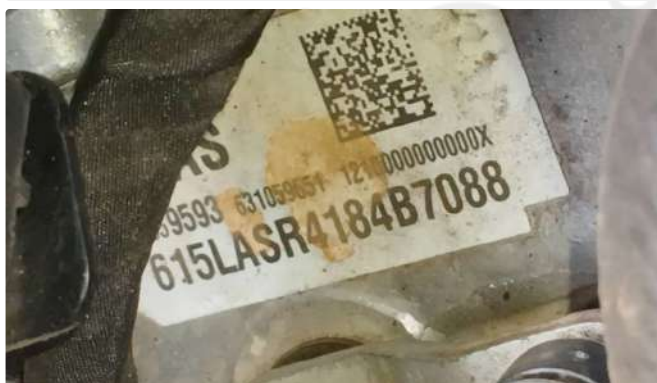
Gravação do Câmbio

✓ 018 - Gravação identificadora sem vestígios aparentes de adulteração.

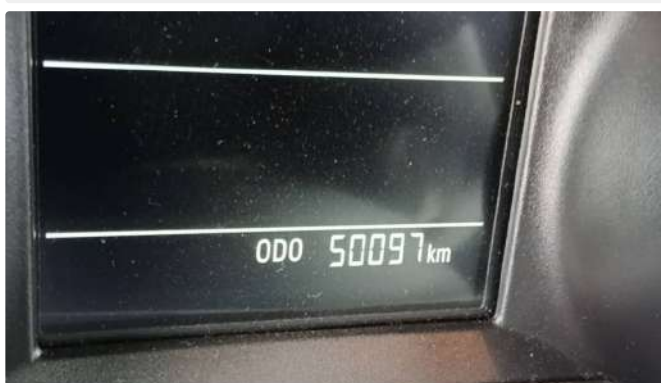
Hodômetro

✓ 249 - Registro fotografado/observado.

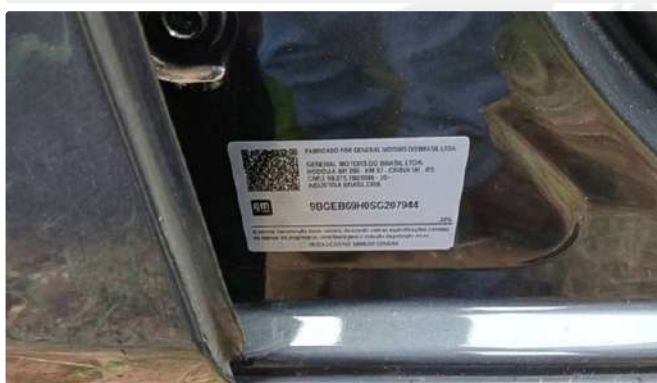
Eta/VIS

✓ 249 - Registro fotografado/observado.
