## LAUDO DE PERÍCIA CAUTELAR

**CHEV/MONTANA T A LTZ/ CHEV/MONTANA T A LTZ**  
**2023/ 2023 - VERDE - ALCOOL/GASOLINA**

**BANCO GM S.A**

**APROVADO COM RESTRIÇÃO**

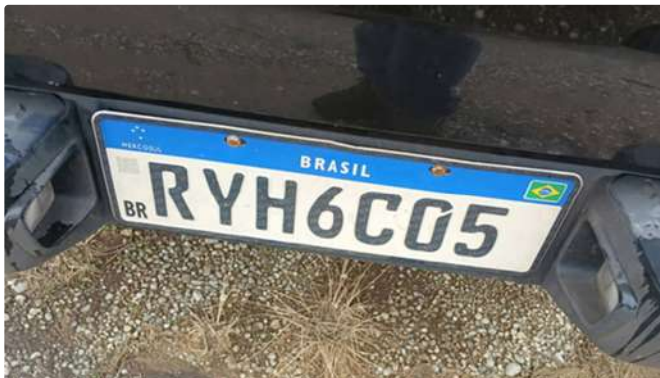
Placas (PIV)

✓ 208 - Sem vestígios de irregularidades.

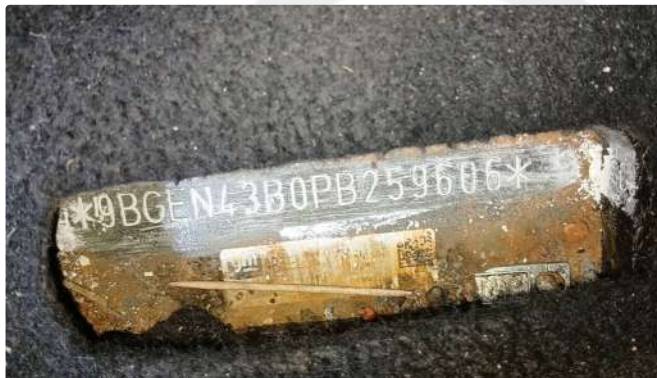
Gravação do Chassi

✓ 018 - Gravação identificadora sem vestígios aparentes de adulteração.

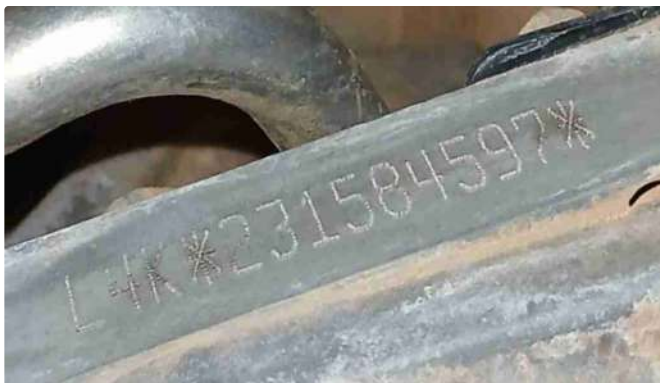
Gravação do Motor

✓ 018 - Gravação identificadora sem vestígios aparentes de adulteração.

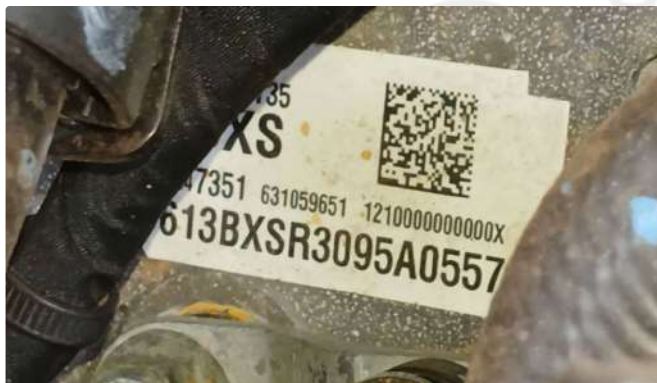
Gravação do Câmbio

✓ 018 - Gravação identificadora sem vestígios aparentes de adulteração.

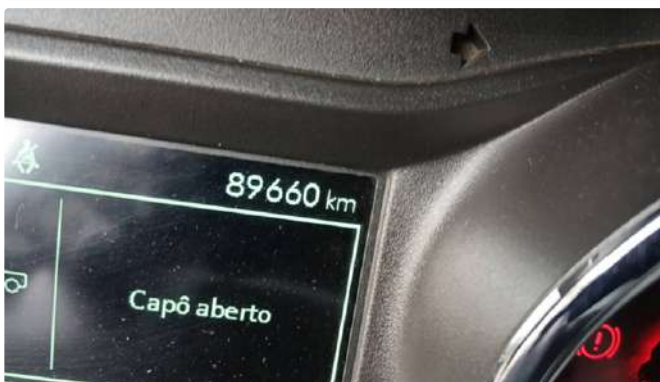
Hodômetro

✓ 249 - Registro fotografado/observado.

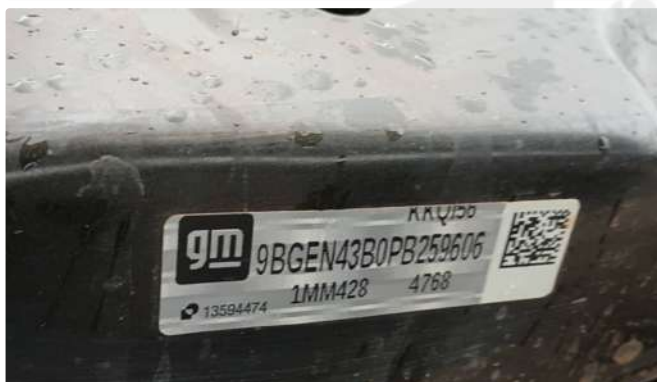
Eta/VIS

✓ 249 - Registro fotografado/observado.

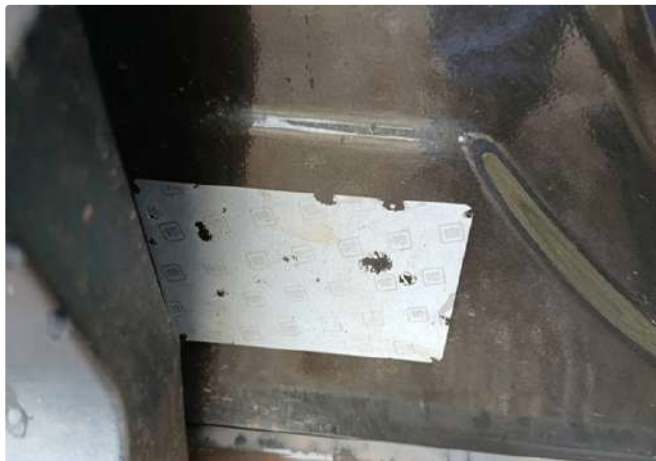
Eta/VIS do batente da porta

☐ 090 - Ausente/removida - Necessária a regularização, conforme artigo 14º da Resolução nº 968/22 do CONTRAN.

**VEÍCULO COM ETIQUETA BATENTE DA PORTA REMOVIDA.**

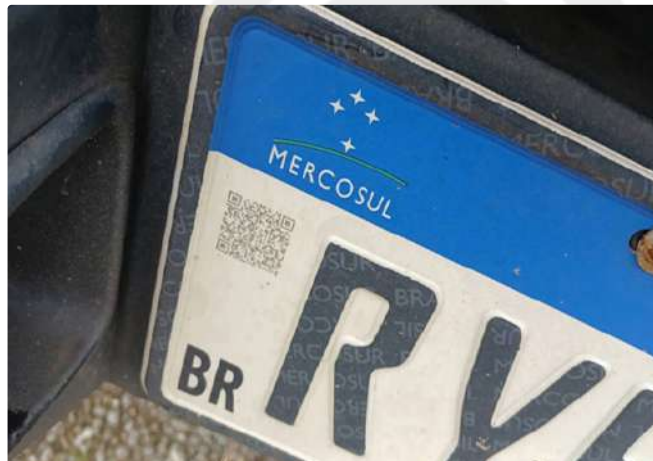
Lacre /QR code

✓ 208 - Sem vestígios de irregularidades.

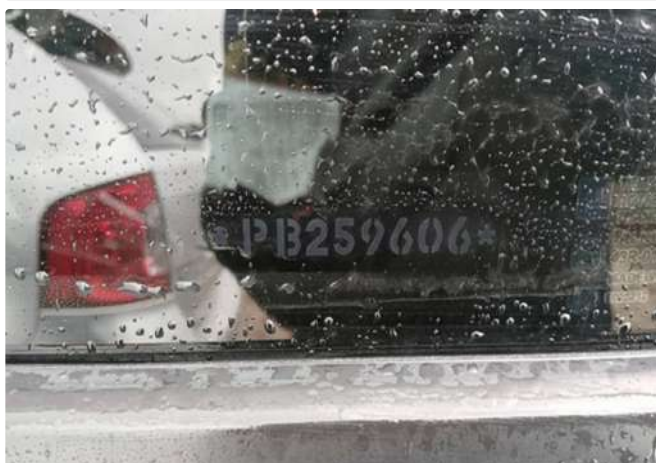
Gravação do VIS no vidro

✓ 089 - Gravação identificadora original/conforme os padrões do fabricante.
