## LAUDO DE PERÍCIA CAUTELAR

I/CHEV TRACKER T A LT/ I/CHEV TRACKER T A LT  
2024/ 2025 - CINZA - ALCOOL/GASOLINA

BANCO GM S.A

APROVADO

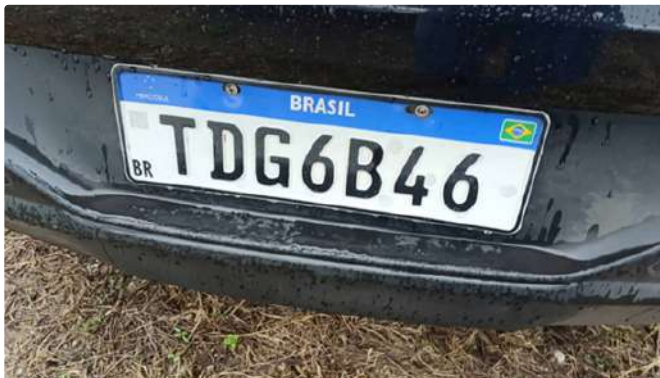
Placas (PIV)

✓ 208 - Sem vestígios de irregularidades.

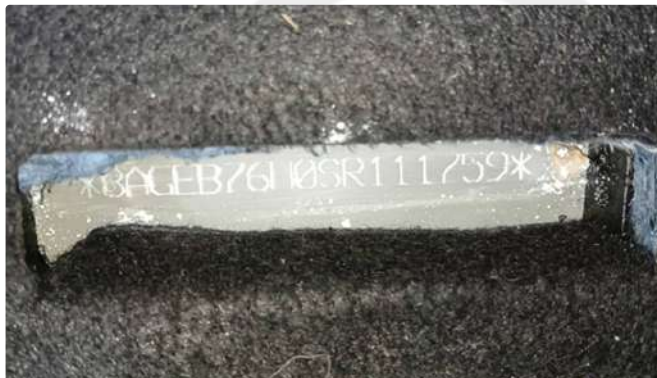
Gravação do Chassi

✓ 018 - Gravação identificadora sem vestígios aparentes de adulteração.

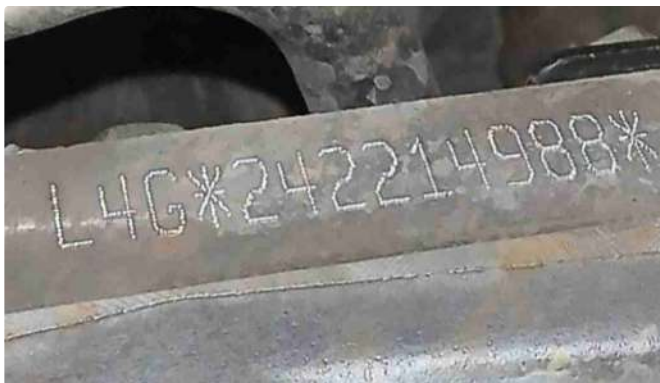
Gravação do Motor

✓ 018 - Gravação identificadora sem vestígios aparentes de adulteração.

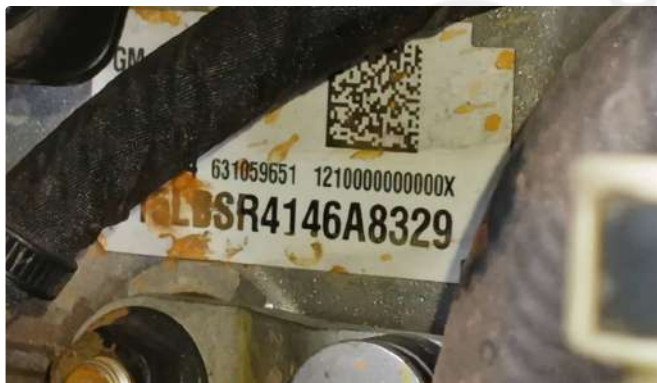
Gravação do Câmbio

✓ 018 - Gravação identificadora sem vestígios aparentes de adulteração.

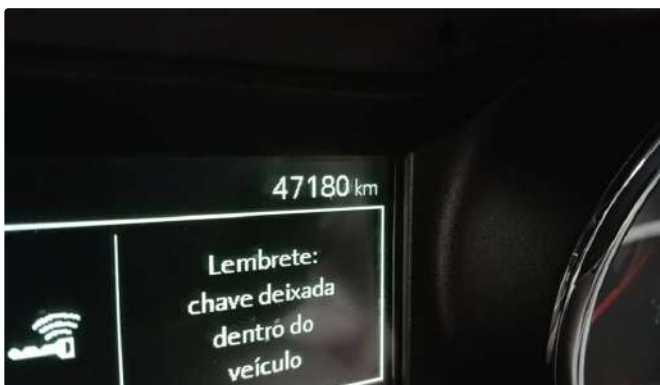
Hodômetro

✓ 249 - Registro fotografado/observado.

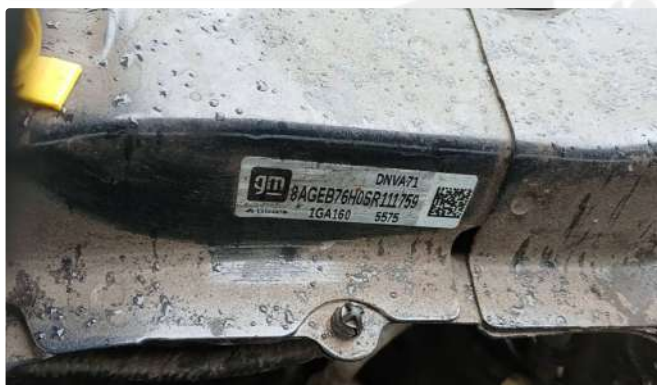
Eta/VIS

✓ 249 - Registro fotografado/observado.
