## LAUDO DE PERÍCIA CAUTELAR

**CHEV/ONIX PLUS 10MT LT2/CHEV/ONIX PLUS 10MT LT2**  
**2024/ 2025 - CINZA - ALCOOL/GASOLINA**

**BANCO GM S.A**

**APROVADO COM APONTAMENTO**

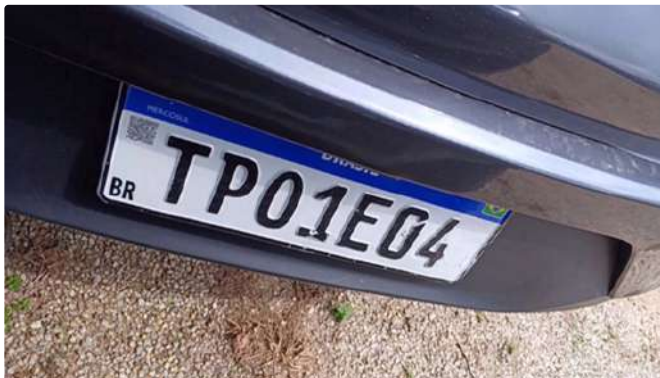
Placas (PIV)

✓ 208 - Sem vestígios de irregularidades.

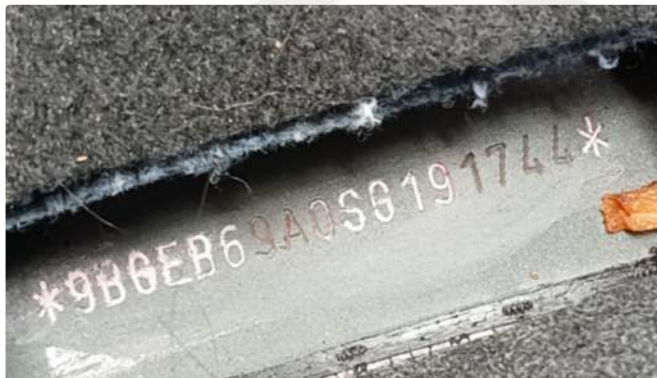
Gravação do Chassi

✓ 018 - Gravação identificadora sem vestígios aparentes de adulteração.

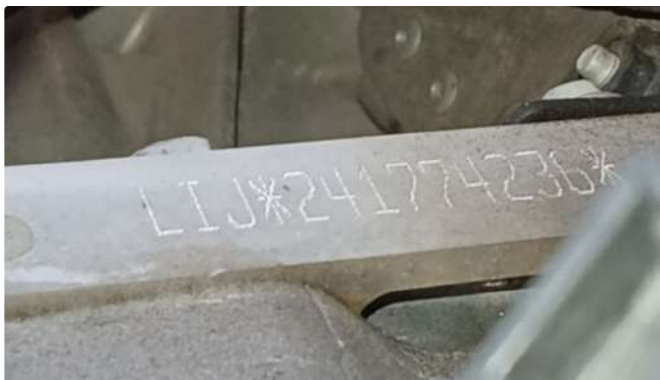
Gravação do Motor

✓ 018 - Gravação identificadora sem vestígios aparentes de adulteração.

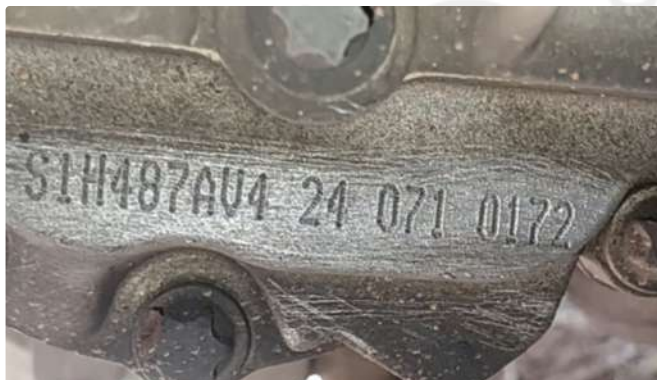
Gravação do Câmbio

✓ 018 - Gravação identificadora sem vestígios aparentes de adulteração.

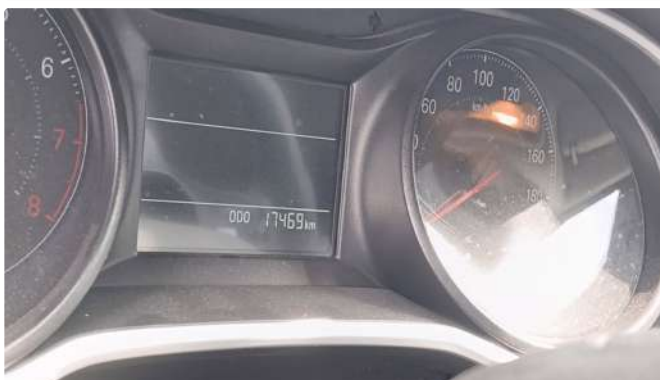
Hodômetro

✓ 249 - Registro fotografado/observado.

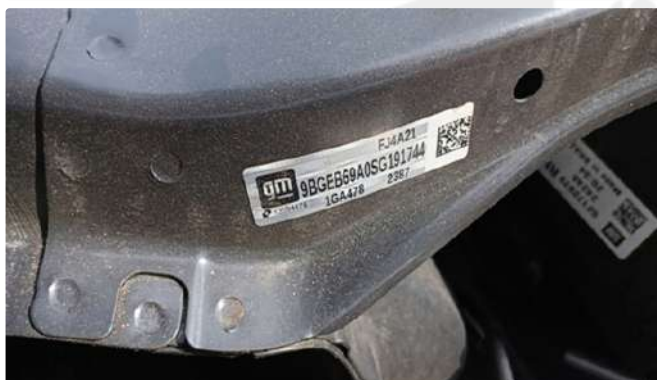
Eta/VIS

✓ 249 - Registro fotografado/observado.

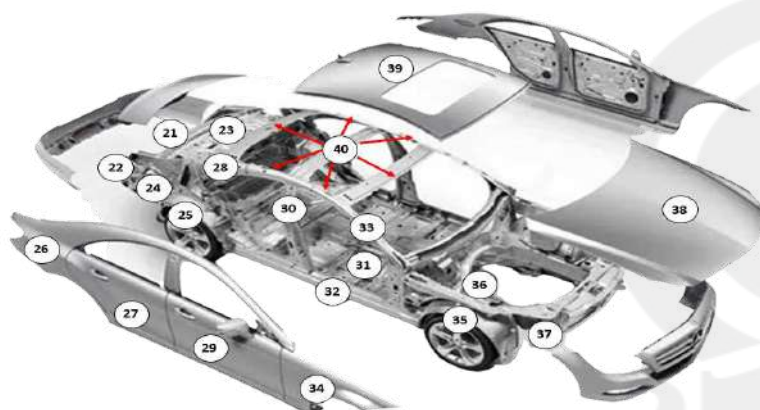
| 21 - Painel traseiro | Substituído |
| 22 - Alma do para choque traseiro | Substituído |
| 23 - Assoalho do porta malas/caçamba | Reparado |

**VEÍCULO COM PAINEL TRASEIRO TROCADO.**  
**ASSOALHO DO PORTA MALAS REPARADO.**  
**ALMA DO PARA CHOQUE TRASEIRO TROCADA.**
