## LAUDO DE PERÍCIA CAUTELAR

**CHEV/ONIX 10TAT LTZ/CHEV/ONIX 10TAT LTZ**  
**2024/ 2025 - CINZA - ALCOOL/GASOLINA**

**BANCO GM S.A**

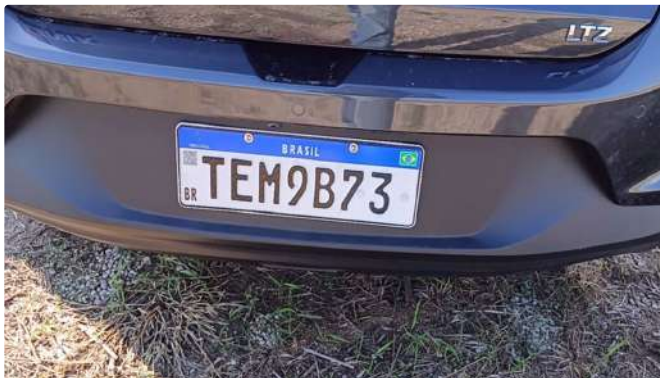
Placas (PIV)

✓ 208 - Sem vestígios de irregularidades.

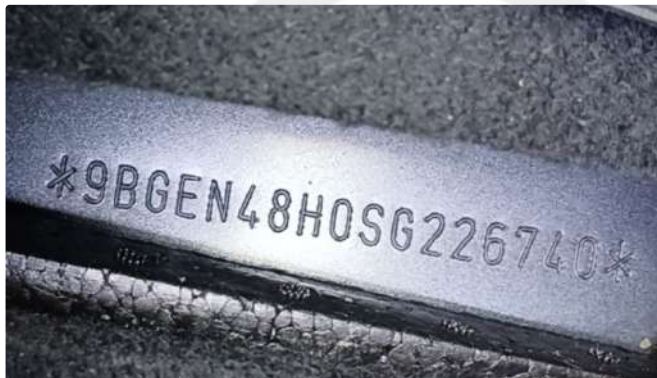
Gravação do Chassi

✓ 018 - Gravação identificadora sem vestígios aparentes de adulteração.

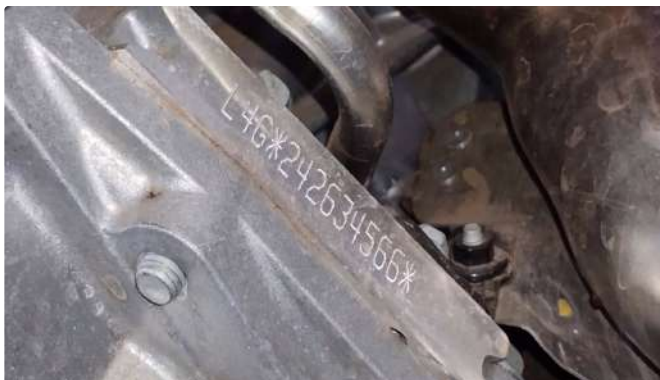
Gravação do Motor

✓ 018 - Gravação identificadora sem vestígios aparentes de adulteração.

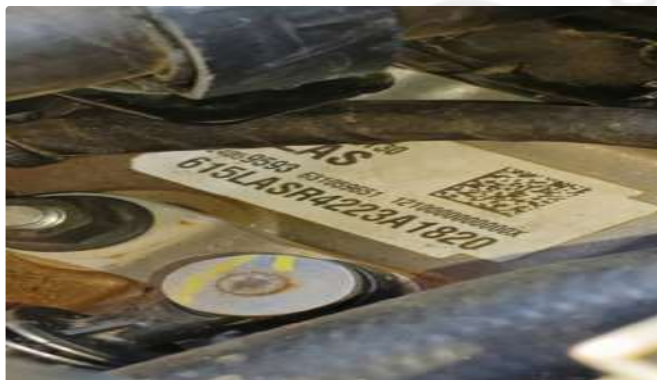
Gravação do Câmbio

✓ 018 - Gravação identificadora sem vestígios aparentes de adulteração.

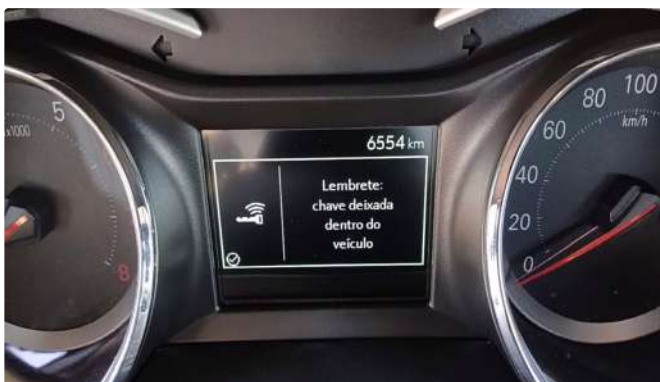
Hodômetro

✓ 249 - Registro fotografado/observado.

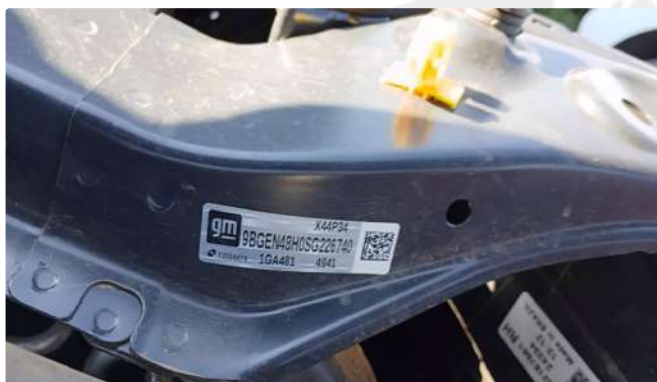
Eta/VIS

✓ 249 - Registro fotografado/observado.
