## LAUDO DE PERÍCIA CAUTELAR

I/CHEV EQUINOX PREMIER/I/CHEV EQUINOX PREMIER

2019/ 2020 - BRANCA - GASOLINA

BANCO GM S.A

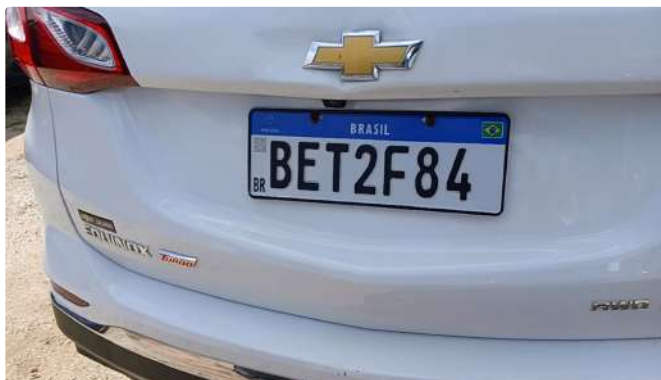
Placas (PIV)

✓ 208 - Sem vestígios de irregularidades.

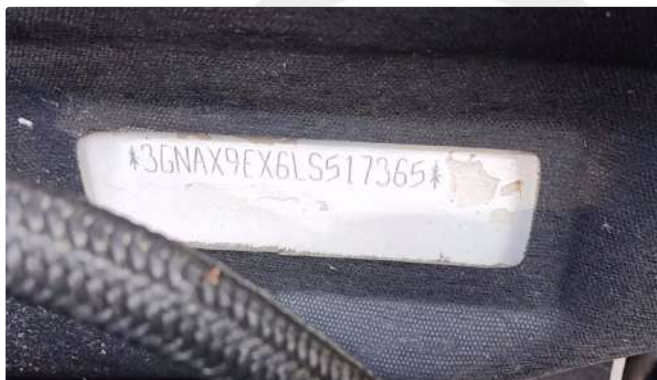
Gravação do Chassi

✓ 018 - Gravação identificadora sem vestígios aparentes de adulteração.

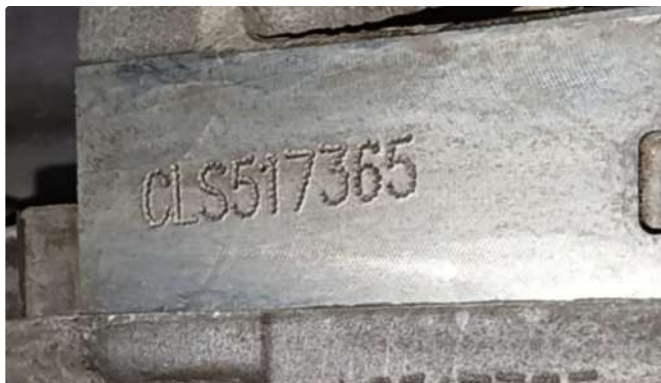
Gravação do Motor

✓ 018 - Gravação identificadora sem vestígios aparentes de adulteração.

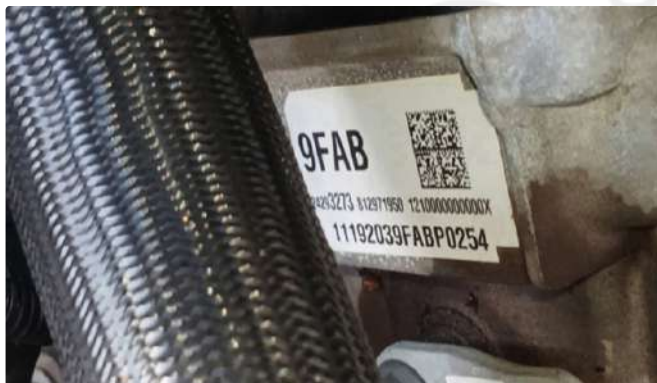
Gravação do Câmbio

✓ 018 - Gravação identificadora sem vestígios aparentes de adulteração.

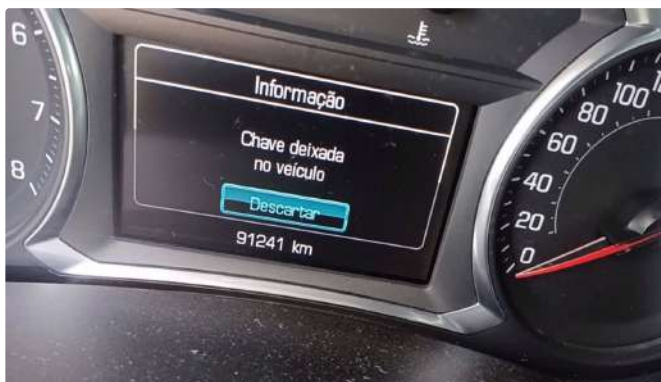
Hodômetro

✓ 249 - Registro fotografado/observado.

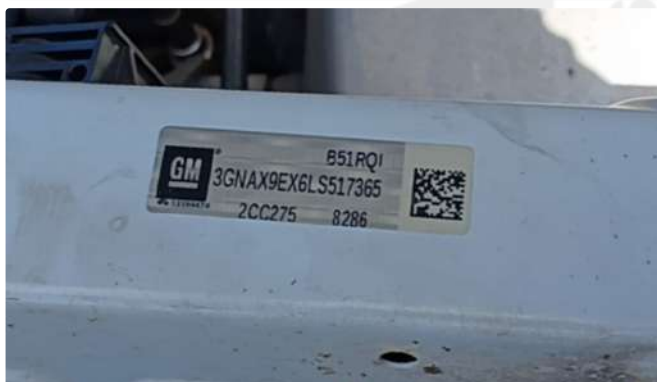
Eta/VIS

✓ 249 - Registro fotografado/observado.
