## LAUDO DE PERÍCIA CAUTELAR

I/PORSCHE 911 CARRERA S/I/PORSCHE 911 CARRERA S  
2019/ 2020 - CINZA - GASOLINA

GUARIVEÍCULOS

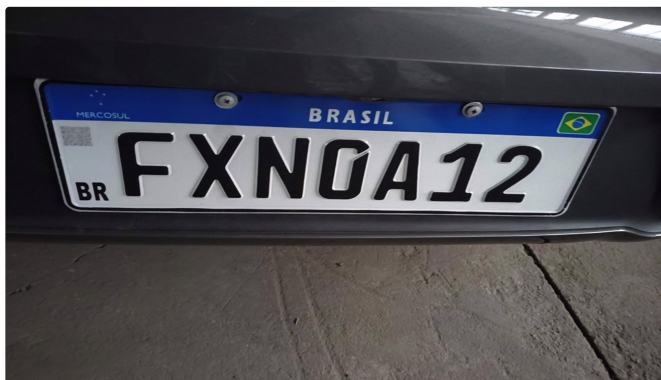
Placas (PIV)

✓ 208 - Sem vestígios de irregularidades.

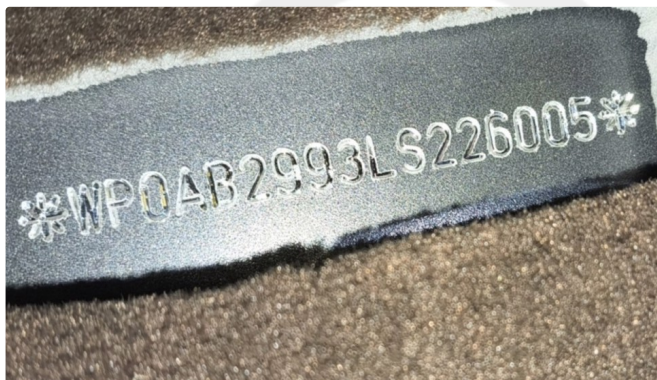
Gravação do Chassi

✓ 018 - Gravação identificadora sem vestígios aparentes de adulteração.

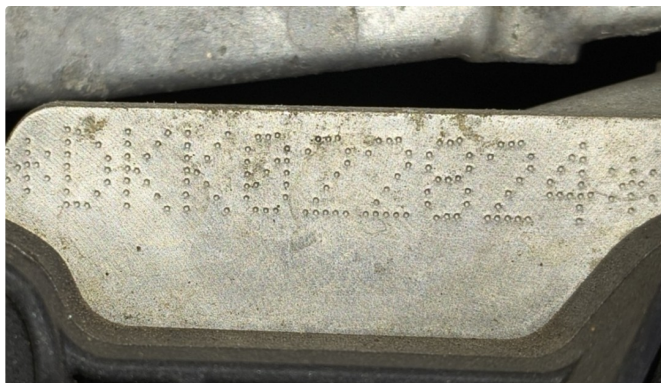
Gravação do Motor

✓ 018 - Gravação identificadora sem vestígios aparentes de adulteração.

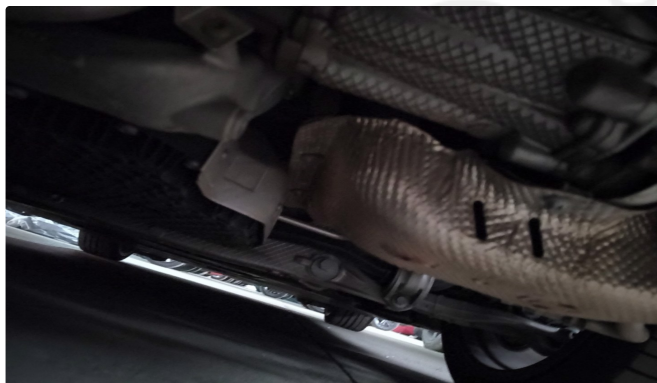
Gravação do Câmbio

✓ - 066.1 Gravação identificadora obstruída/sem acesso

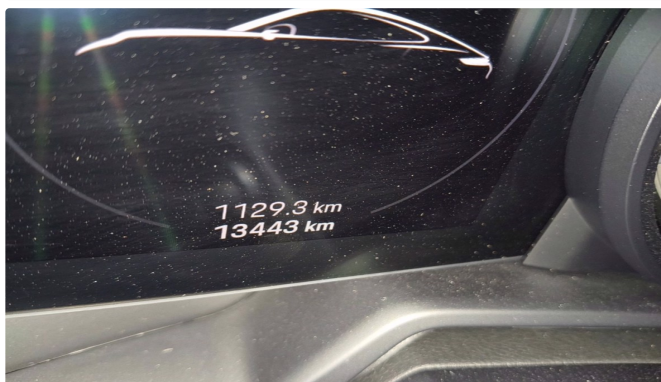
Hodômetro

✓ 249 - Registro fotografado/observado.

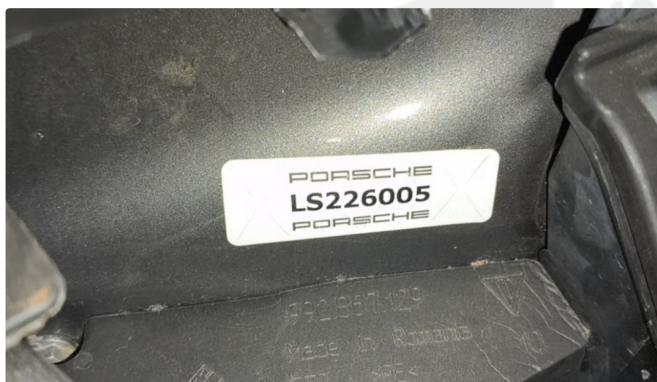
Eta/VIS

✓ 249 - Registro fotografado/observado.

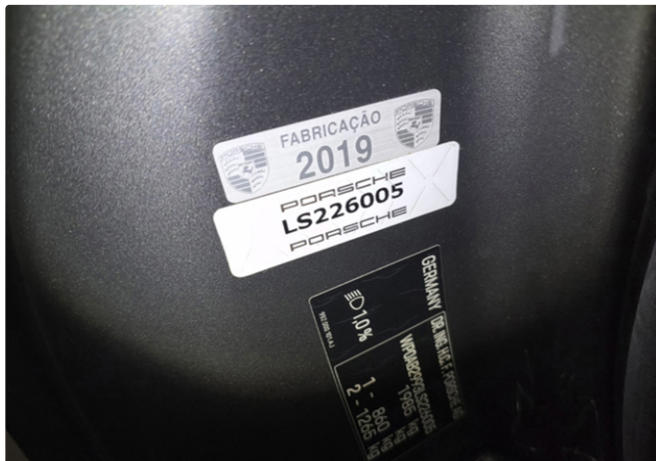
Eta/VIS do batente da porta

✓ 8 - Eta original
