## LAUDO DE PERÍCIA CAUTELAR

Marca, Modelo e Ano fabricação/Modelo  
**I/LOTUS TYPE 72D/I/LOTUS TYPE 72D**  
**2007/ 2007 - PRETA - GASOLINA**

Solicitante  
**GUARIVEÍCULOS**

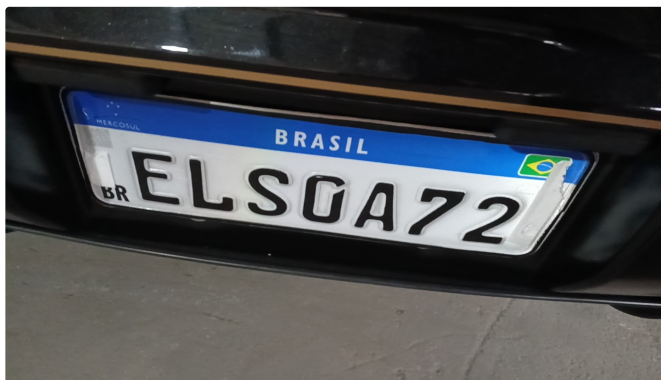
Placas (PIV)

✓ 208 - Sem vestígios de irregularidades.

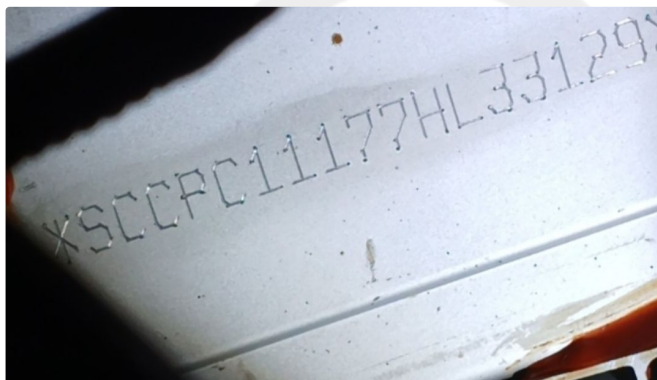
Gravação do Chassi

✓ 018 - Gravação identificadora sem vestígios aparentes de adulteração.

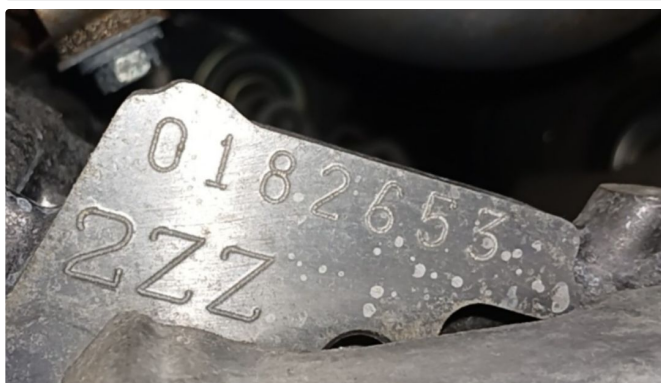
Gravação do Motor

✓ 018 - Gravação identificadora sem vestígios aparentes de adulteração.

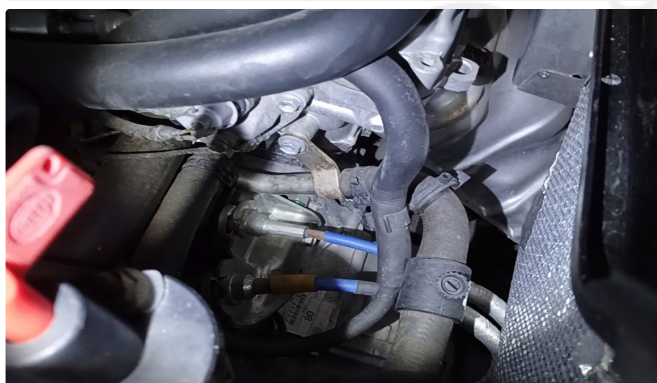
Gravação do Câmbio

✓ - 066.1 Gravação identificadora obstruída/sem acesso

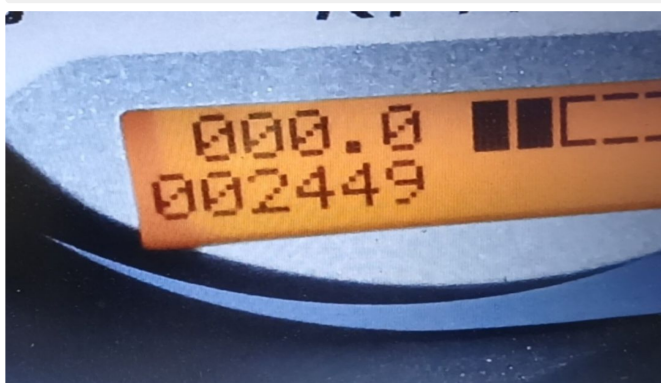
Hodômetro

✓ 249 - Registro fotografado/observado.

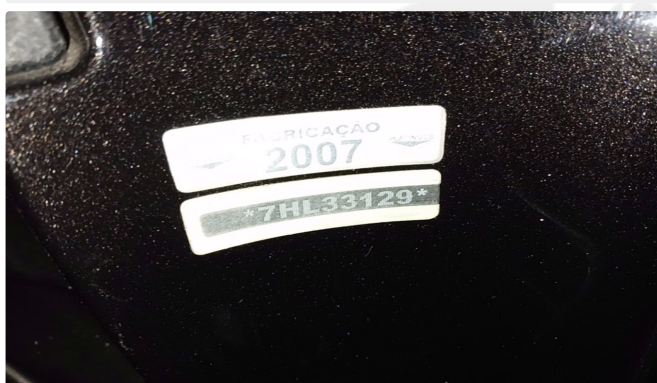
Eta/VIS

✓ 249 - Registro fotografado/observado.
