## LAUDO DE PERÍCIA CAUTELAR

I/RAM 2500 LARAMIE/I/RAM 2500 LARAMIE

2015/2016 - PRETA - DIESEL

APROVADO COM RESTRIÇÃO

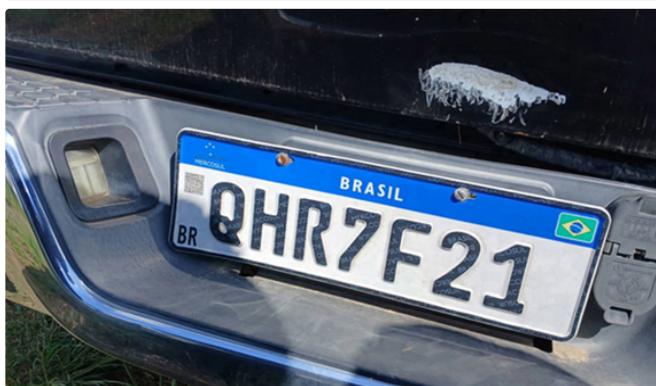
Placas (PIV)

✓ 208 - Sem vestígios de irregularidades.

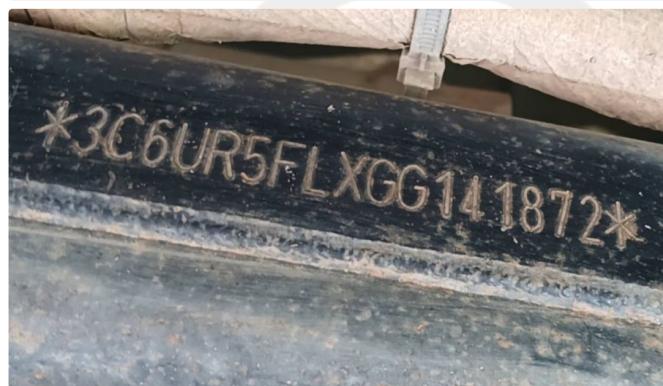
Gravação do Chassi

✓ 018 - Gravação identificadora sem vestígios aparentes de adulteração.

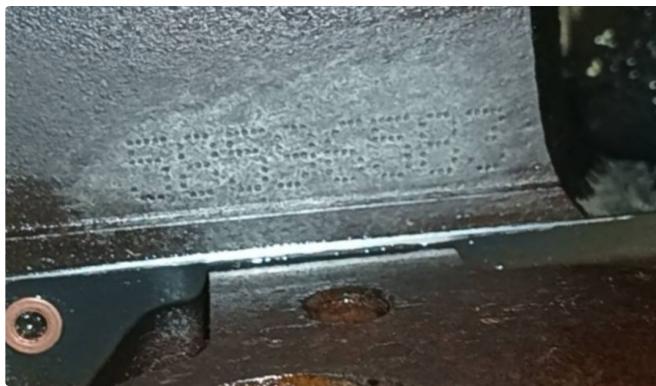
Gravação do Motor

✓ 47.1 - Gravação identificadora regravada/reposição ou divergente da que consta nos bancos de dados oficiais, porém regularizada.

✓ 018 - Gravação identificadora sem vestígios aparentes de adulteração.

**Observações****NÚMERACAO DO MOTOR DIVERGENTE DA BIN POREM REGULARIZADO .**

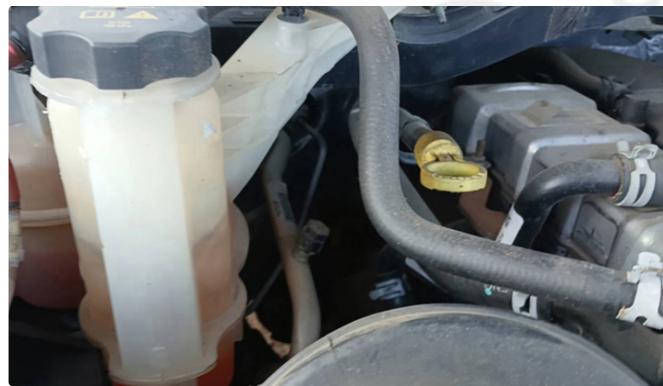
Gravação do Câmbio

✓ - 066.1 Gravação identificadora obstruída/sem acesso

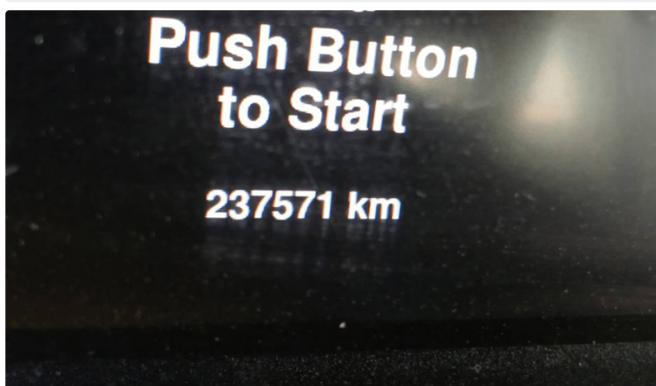
Hodômetro

✓ 249 - Registro fotografado/observado.

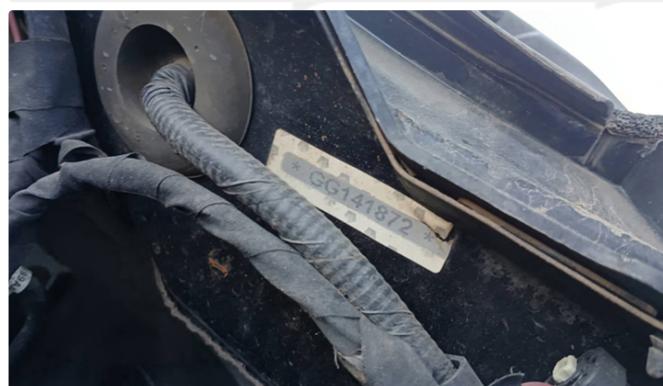
Eta/VIS

✓ 249 - Registro fotografado/observado.

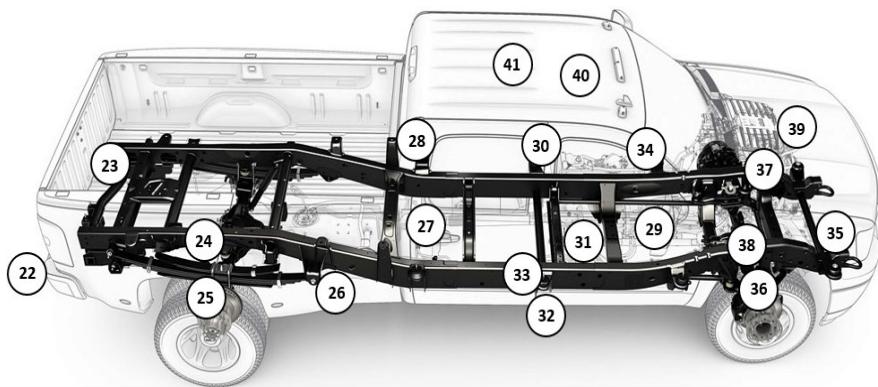
21 - Capô/tampa do porta malas/caçamba/painel traseiro	Original
22 - Alma do para choque traseiro	Original
23 - Assoalho do porta malas/caçamba	Original
24 - Longarina traseira direita	Original
25 - Caixa de roda traseira direita	Original
26 - Folha lateral traseira direita	Original
27 - Porta traseira direita	Original
28 - Coluna traseira direita	Original
29 - Porta dianteira direita	Original
30 - Coluna média/central direita	Original
31 - Assoalho do habitáculo lado direito	Original
32 - Caixa de ar/soleira direita	Original
33 - Coluna dianteira direita	Original
34 - Para lama/folha lateral dianteira direita	Original
35 - Caixa de roda dianteira direita	Original
36 - Torre do amortecedor dianteiro direito	Original
37 - longarina dianteira inferior/superior direita	Original
38 - Capô/tampa do compartimento do motor	Original
39 - Folha do teto/painel traseiro	Original
40 - Estrutura do teto	Original

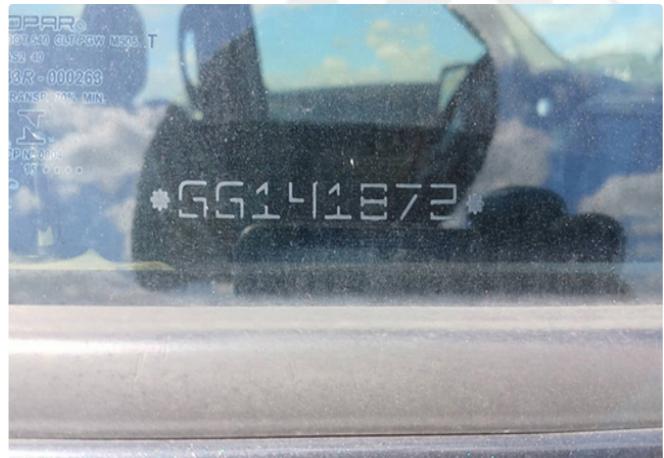
Gravação do VIS no vidro

- 089 - Gravação identificadora original/conforme os padrões do fabricante.
- 127.2 - Vidro trincado na área critica/bordas externas, (resolução N°960/22 do CONTRAN).
