## LAUDO DE PERÍCIA CAUTELAR

**I/PORSCHE MACAN F/I/PORSCHE MACAN F**  
**2019/ 2020 - PRETA - GASOLINA**

**GUARIVEÍCULOS**

**APROVADO**

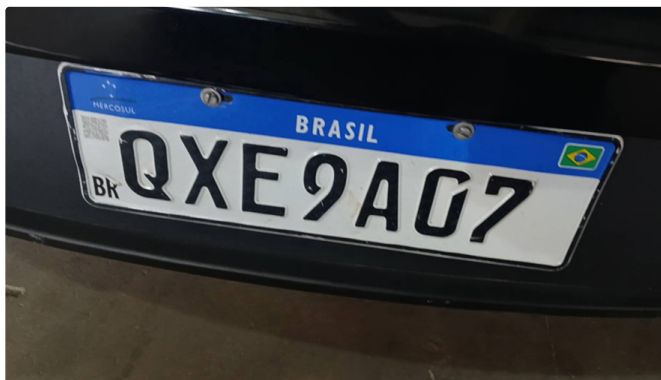
Placas (PIV)

✓ 208 - Sem vestígios de irregularidades.

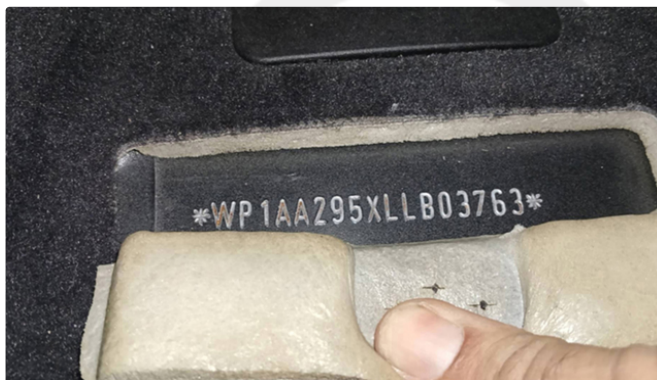
Gravação do Chassi

✓ 018 - Gravação identificadora sem vestígios aparentes de adulteração.

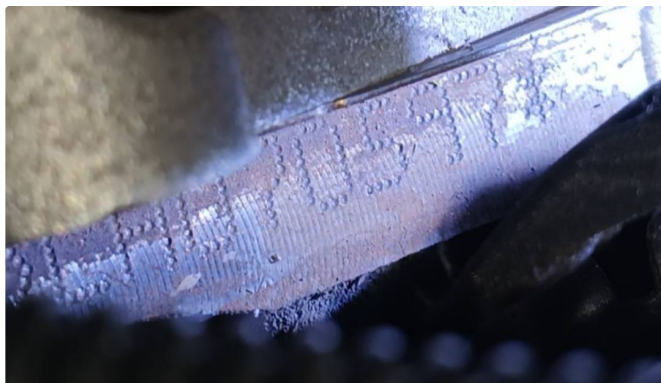
Gravação do Motor

✓ 018 - Gravação identificadora sem vestígios aparentes de adulteração.

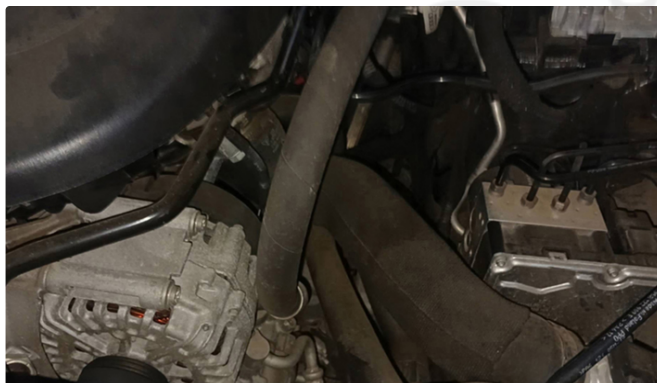
Gravação do Câmbio

✓ - 066.1 Gravação identificadora obstruída/sem acesso

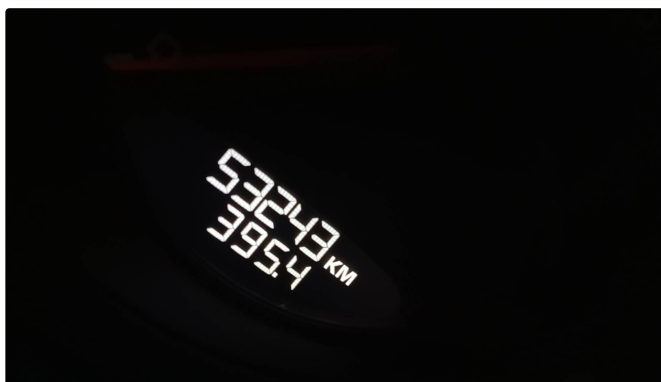
Hodômetro

✓ 249 - Registro fotografado/observado.

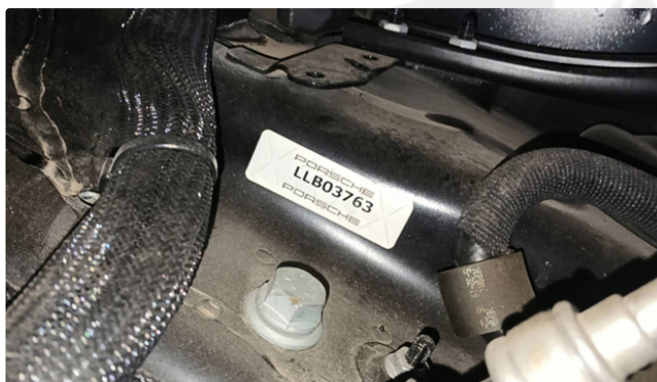
Eta/VIS

✓ 249 - Registro fotografado/observado.

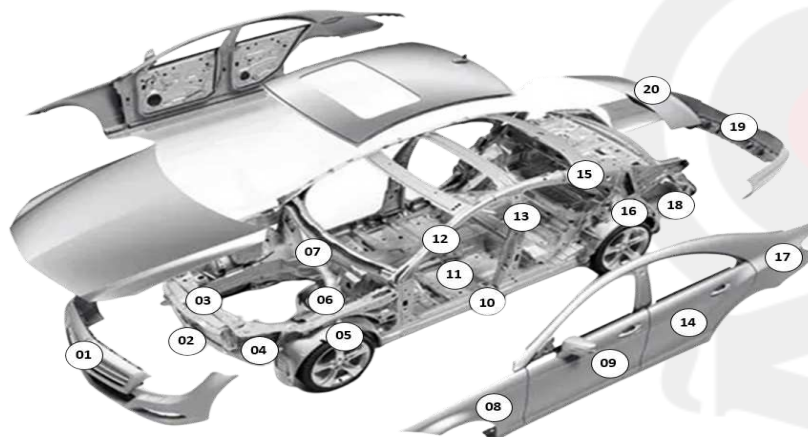
AVALIAÇÃO ESTRUTURAL

| ● 1 - Envolvente/para choque dianteiro | Original |
| ● 2 - Alma para choque diant/painel front infe/crashbox | Original |
| ● 3 - Painel frontal superior | Original |
| ● 4 - longarina dianteira inferior/superior esquerda | Original |
| ● 5 - Caixa de roda dianteira esquerda | Original |
| ● 6 - Torre do amortecedor dianteiro esquerdo | Original |
| ● 7 - Painel corta fogo | Original |
| ● 8 - Para lama/folha lateral dianteira esquerda | Original |
| ● 9 - Porta dianteira esquerda | Original |
| ● 10 - Caixa de ar/soleira esquerda | Original |
| ● 11 - Assoalho do habitáculo lado esquerdo | Original |
| ● 12 - Coluna dianteira esquerda | Original |
| ● 13 - Coluna média/central esquerda | Original |
| ● 14 - Porta traseira esquerda | Original |
| ● 15 - Coluna traseira esquerda | Original |
| ● 16 - Caixa de roda traseira esquerda | Original |
| ● 17 - Folha lateral traseira esquerda | Original |
| ● 18 - Longarina traseira esquerda | Original |
| ● 19 - Envolvente/para choque traseiro | Original |
| ● 20 - Capô/tampa do porta malas/caçamba/painel traseiro | Original |

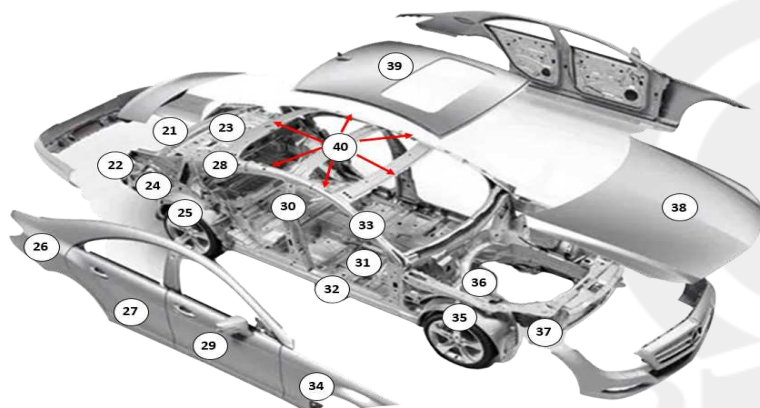
| 21 - Paineis traseiros | Original |
| 22 - Alma do para-choque traseiro | Original |
| 23 - Assoalho do porta-malas/caçamba | Original |
| 24 - Longarina traseira direita | Original |
| 25 - Caixa de roda traseira direita | Original |
| 26 - Folha lateral traseira direita | Original |
| 27 - Porta traseira direita | Original |
| 28 - Coluna traseira direita | Original |
| 29 - Porta dianteira direita | Original |
| 30 - Coluna média/central direita | Original |
| 31 - Assoalho do habitáculo lado direito | Original |
| 32 - Caixa de ar/soleira direita | Original |
| 33 - Coluna dianteira direita | Original |
| 34 - Para-lama/folha lateral dianteira direita | Original |
| 35 - Caixa de roda dianteira direita | Original |
| 36 - Torre do amortecedor dianteiro direito | Original |
| 37 - Longarina dianteira inferior/superior direita | Original |
| 38 - Capô/tampa do compartimento do motor | Original |
| 39 - Folha do teto/painel traseiro | Original |
| 40 - Estrutura do teto | Original |

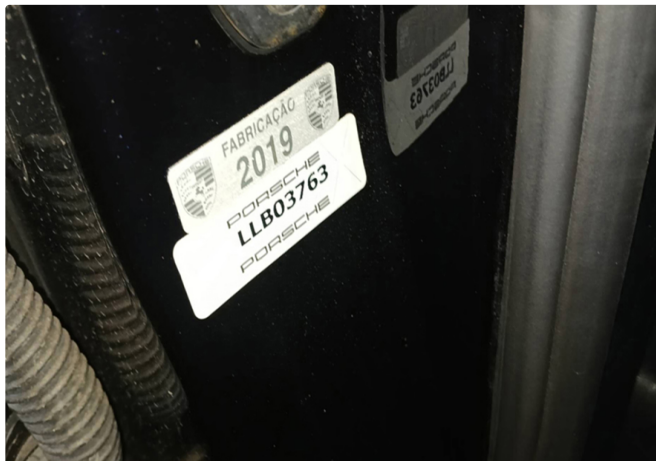
Eta/VIS do batente da porta

✓ 8 - Eta original
