## LAUDO DE PERÍCIA CAUTELAR

**I/FORD MUSTANG GT/I/FORD MUSTANG GT**  
**2019/ 2020 - BRANCA - GASOLINA**

**GUARIVEÍCULOS**

**APROVADO**

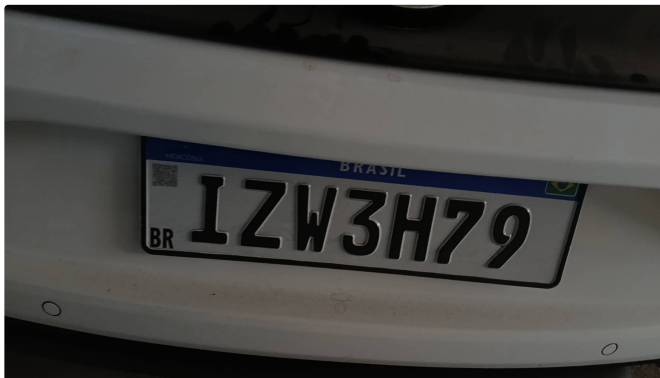
Placas (PIV)

✓ 208 - Sem vestígios de irregularidades.

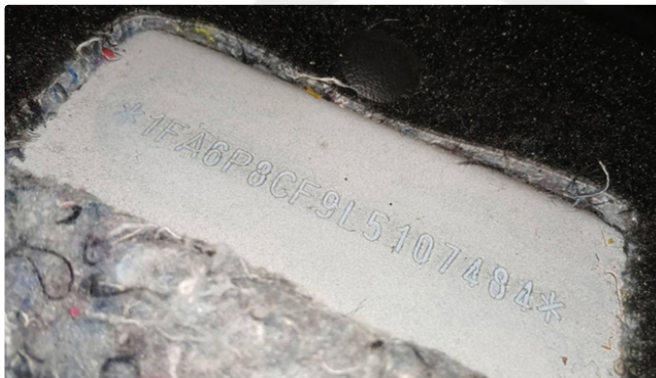
Gravação do Chassi

✓ 018 - Gravação identificadora sem vestígios aparentes de adulteração.

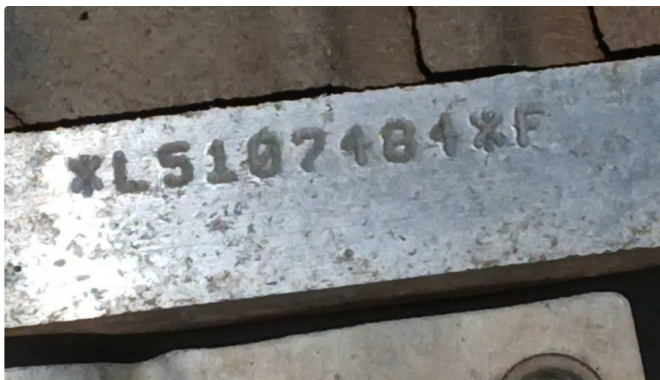
Gravação do Motor

✓ 018 - Gravação identificadora sem vestígios aparentes de adulteração.

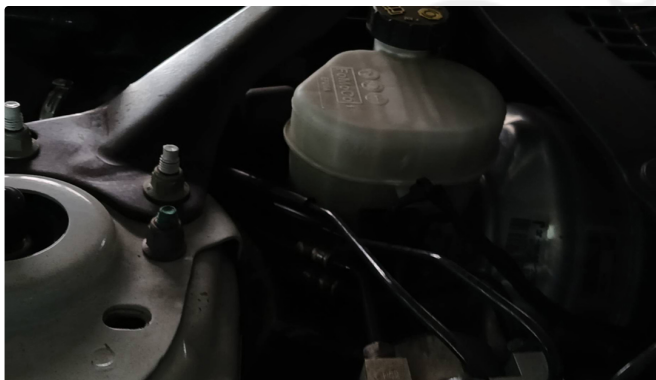
Gravação do Câmbio

✓ - 066.1 Gravação identificadora obstruída/sem acesso

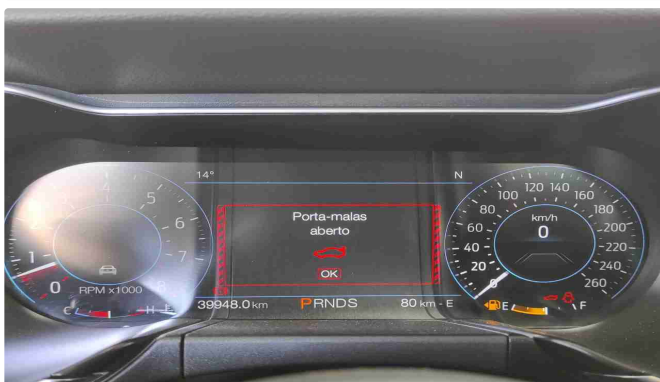
Hodômetro

✓ 249 - Registro fotografado/observado.

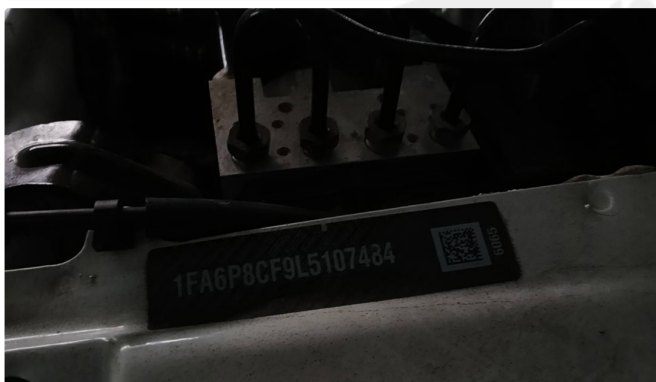
Eta/VIS

✓ 249 - Registro fotografado/observado.

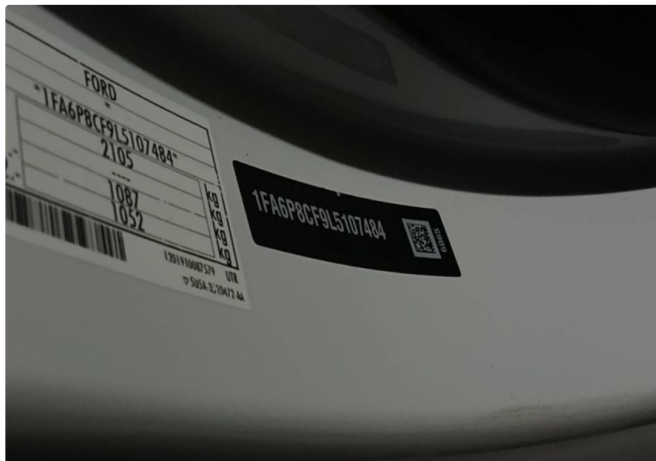
Eta/VIS do batente da porta

✓ 8 - Eta original

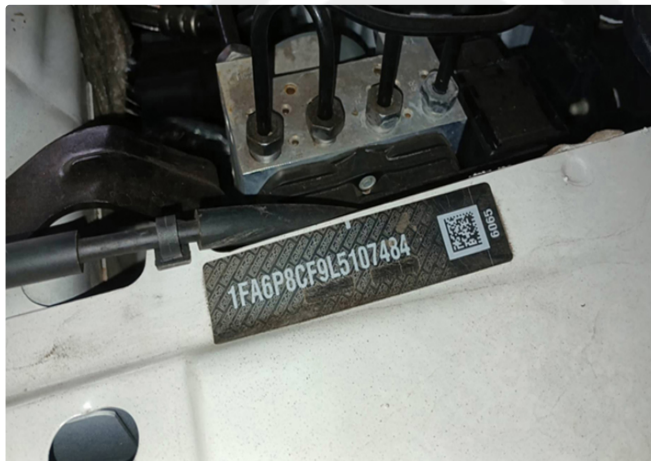
Eta/VIS do compartimento do motor

✓ 8 - Eta original

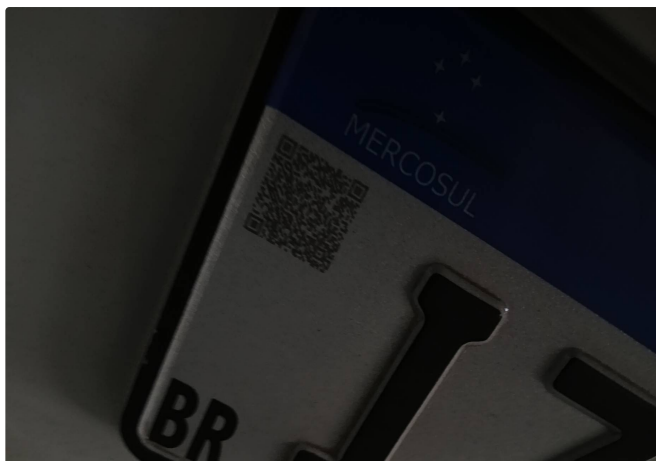
Lacre /QR code

✓ 208 - Sem vestígios de irregularidades.

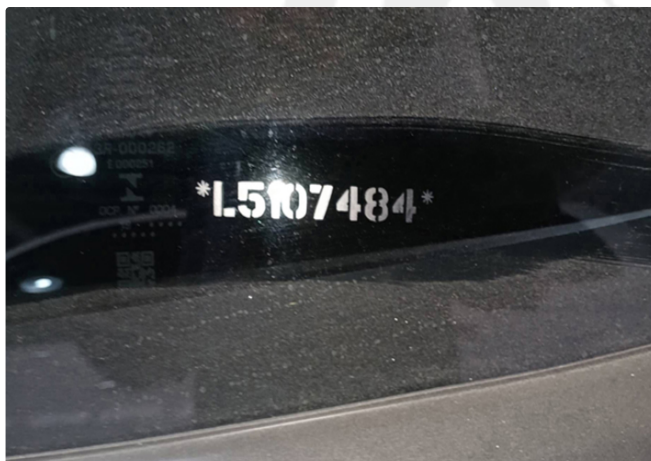
Gravação do VIS no vidro

✓ 089 - Gravação identificadora original/conforme os padrões do fabricante.
