## LAUDO DE PERÍCIA CAUTELAR

**CHEV/ONIX PLUS 10MT LT2/CHEV/ONIX PLUS 10MT LT2**  
**2022/ 2023 - BRANCA - ALCOOL/GASOLINA**

**GUARIVEÍCULOS**

**APROVADO**

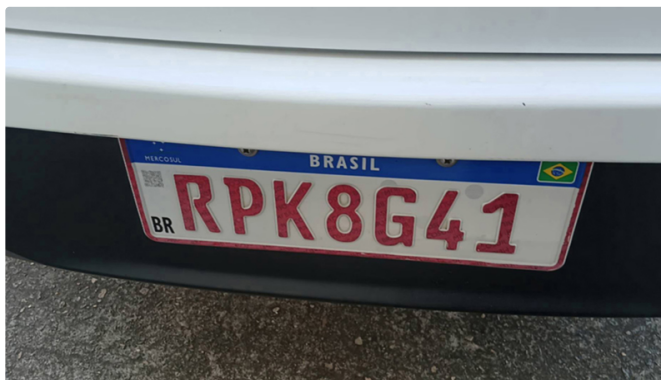
Placas (PIV)

✓ 208 - Sem vestígios de irregularidades.

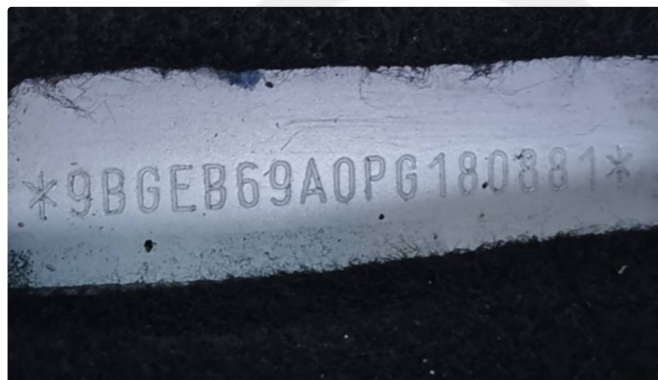
Gravação do Chassi

✓ 018 - Gravação identificadora sem vestígios aparentes de adulteração.

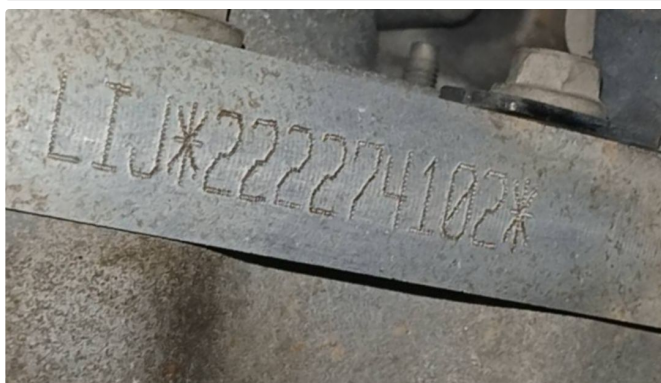
Gravação do Motor

✓ 018 - Gravação identificadora sem vestígios aparentes de adulteração.

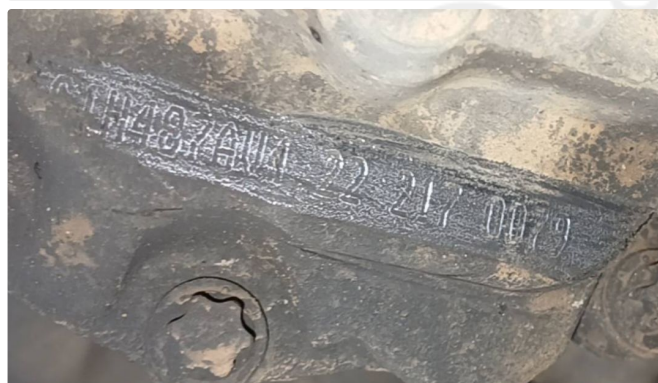
Gravação do Câmbio

✓ 018 - Gravação identificadora sem vestígios aparentes de adulteração.

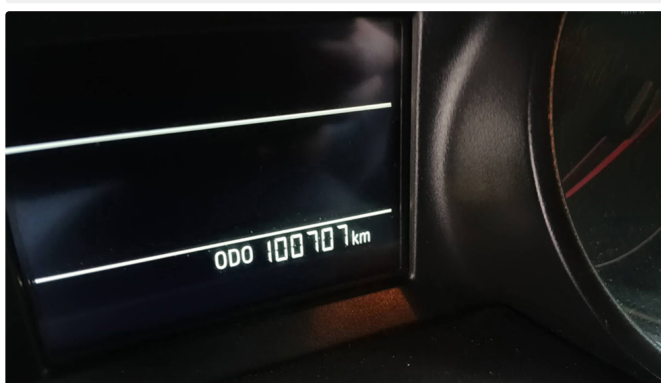
Hodômetro

✓ 249 - Registro fotografado/observado.

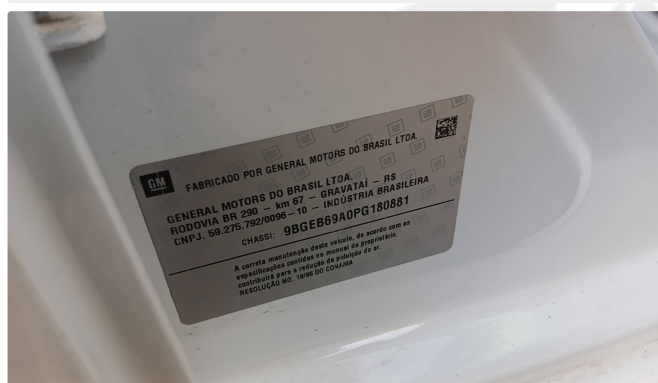
Eta/VIS

✓ 249 - Registro fotografado/observado.
