LAUDO DE PERÍCIA CAUTELAR

HYUNDAI/HB20 10M COMFORT/HYUNDAI/HB20 10M COMFORT

2022/2023 - BRANCA - ALCOOL/GASOLINA

APROVADO COM APONTAMENTO

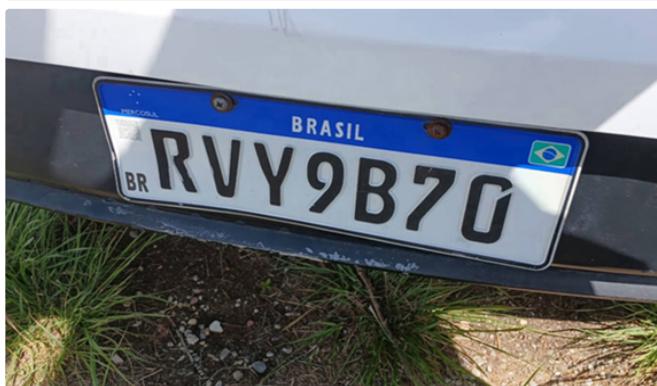
Placas (PIV)

208 - Sem vestígios de irregularidades.

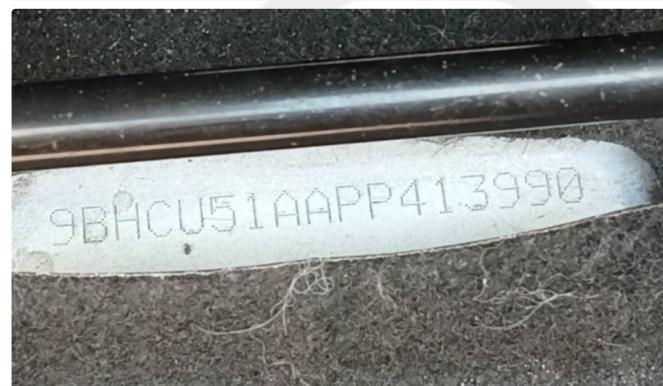
Gravação do Chassi

018 - Gravação identificadora sem vestígios aparentes de adulteração.

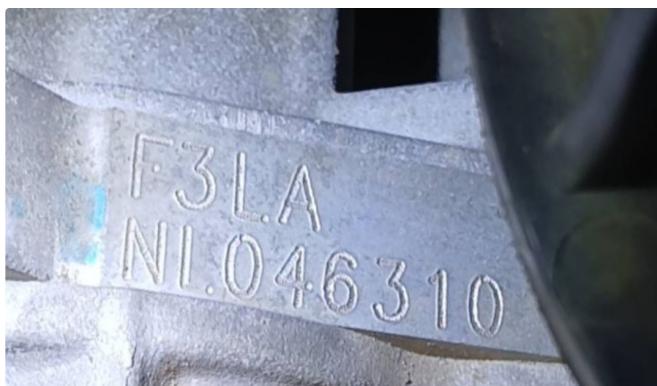
Gravação do Motor

018 - Gravação identificadora sem vestígios aparentes de adulteração.

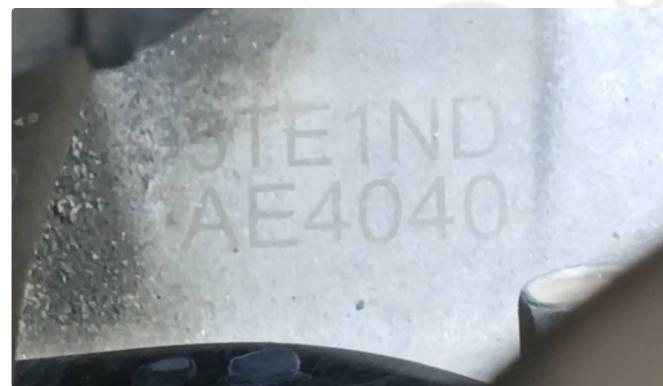
Gravação do Câmbio

018 - Gravação identificadora sem vestígios aparentes de adulteração.

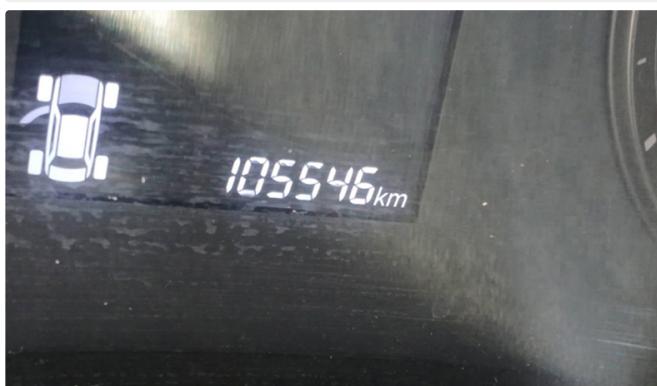
Hodômetro

249 - Registro fotografado/observado.

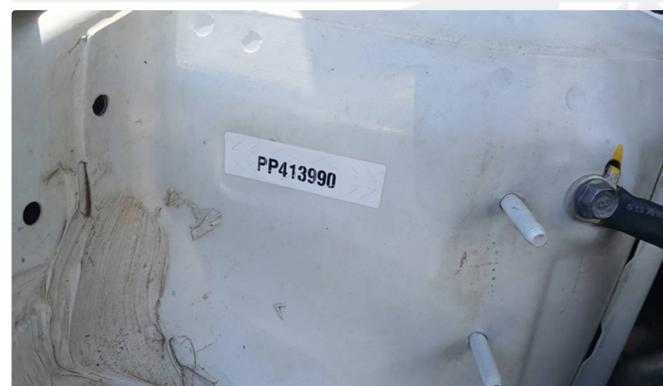
Eta/VIS

249 - Registro fotografado/observado.

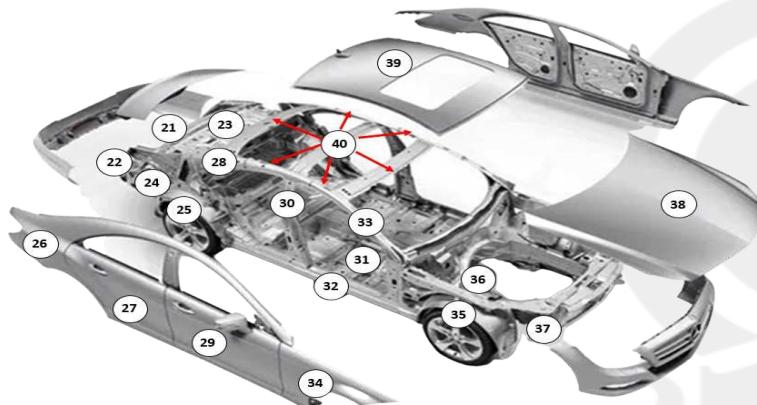
21 - Painel traseiro	Recuperado
22 - Alma do para choque traseiro	Original
23 - Assoalho do porta malas/caçamba	Original
24 - Longarina traseira direita	Original
25 - Caixa de roda traseira direita	Original
26 - Folha lateral traseira direita	Original
27 - Porta traseira direita	Original
28 - Coluna traseira direita	Original
29 - Porta dianteira direita	Original
30 - Coluna média/central direita	Original
31 - Assoalho do habitáculo lado direito	Original
32 - Caixa de ar/soleira direita	Original
33 - Coluna dianteira direita	Original
34 - Para lama/folha lateral dianteira direita	Danificado
35 - Caixa de roda dianteira direita	Original
36 - Torre do amortecedor dianteiro direito	Original
37 - longarina dianteira inferior/superior direita	Original
38 - Capô/tampa do compartimento do motor	Original
39 - Folha do teto/painel traseiro	Original
40 - Estrutura do teto	Original

REPARO E DANOS NO PAINEL TRASEIRO ,AVARIA NA PARTE INFERIOR DO PAINEL FRONTAL E NO PARA -LAMA DIANTEIRO
DIREITO

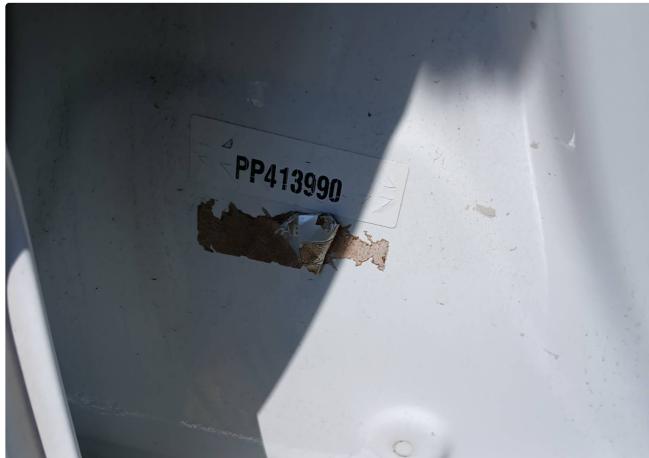
Eta/VIS do batente da porta

- 8 - Eta original

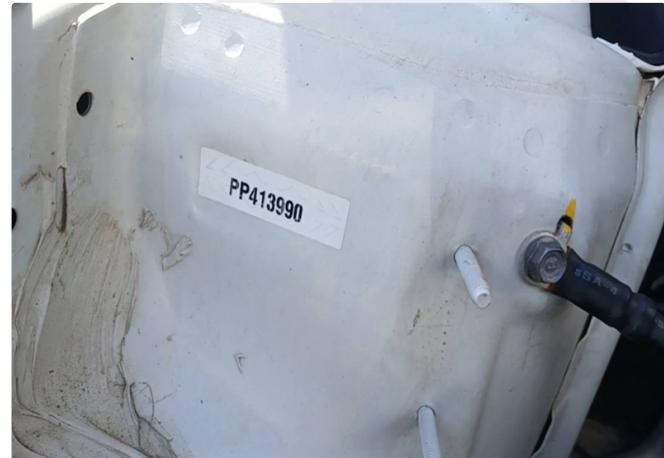
Eta/VIS do compartimento do motor

- 8 - Eta original

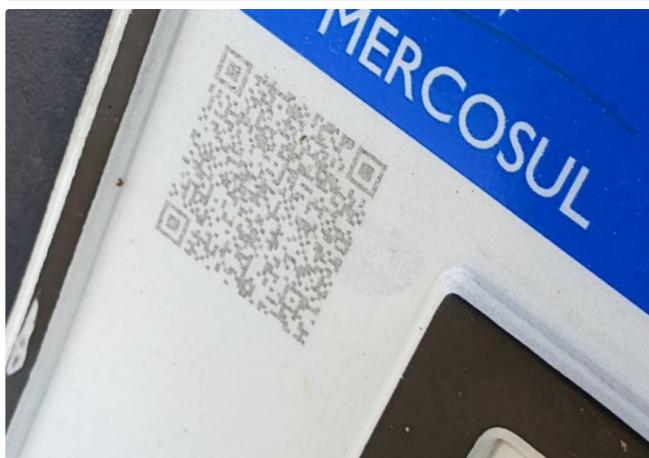
Lacre /QR code

- 208 - Sem vestígios de irregularidades.

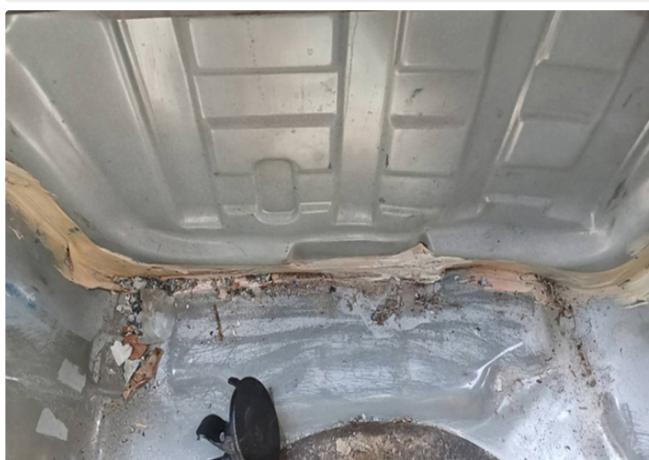
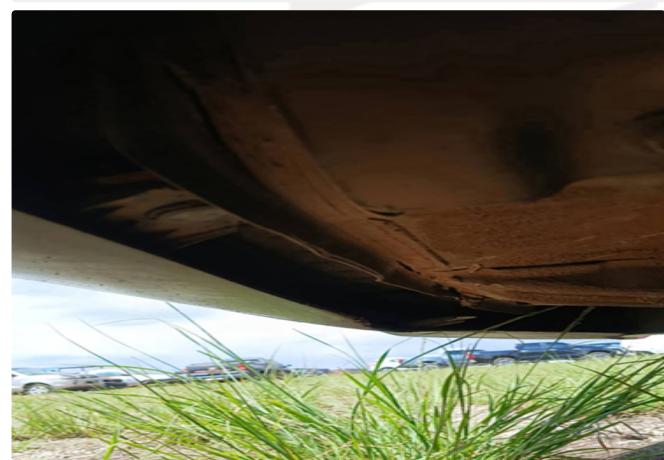
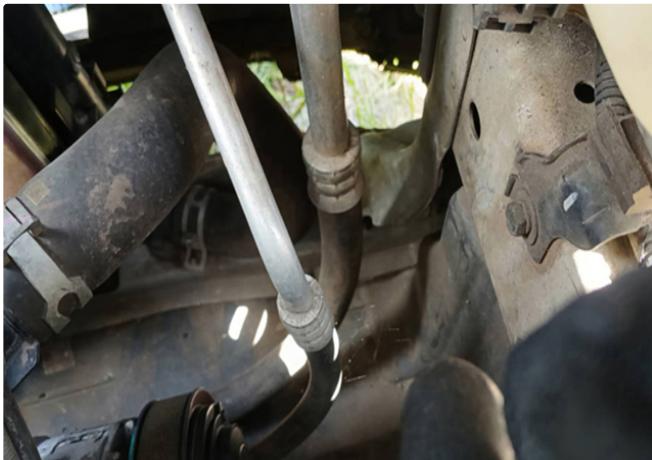
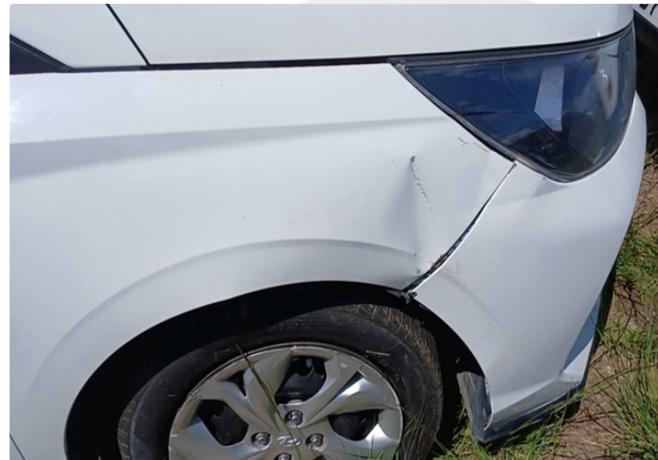
REPARO E DANOS NO PAINEL TRASEIRO .AVARIA NA PARTE INFERIOR DO PAINEL FRONTAL E NO PARA -LAMA DIANTEIRO DIREITO
