## LAUDO DE PERÍCIA CAUTELAR

**CAOACHERY/TIGGO5X SPORT/CAOACHERY/TIGGO5X SPORT**  
**2023/ 2024 - BRANCA - ALCOOL/GASOLINA**

**GUARIVEÍCULOS**

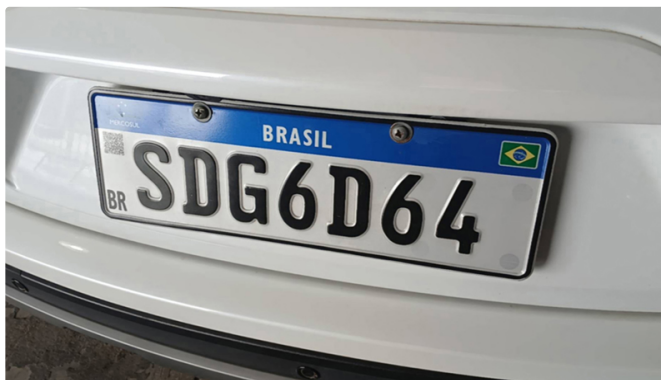
Placas (PIV)

✓ 208 - Sem vestígios de irregularidades.

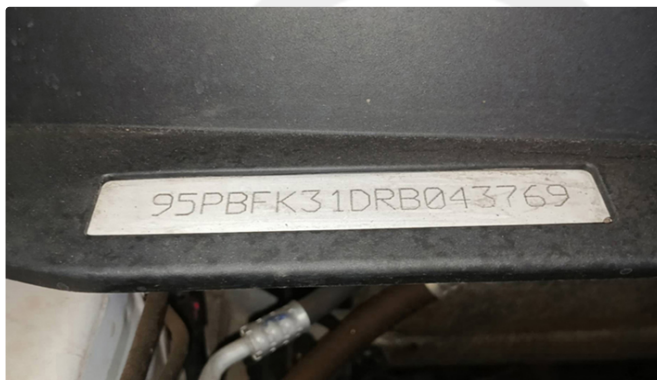
Gravação do Chassi

✓ 018 - Gravação identificadora sem vestígios aparentes de adulteração.

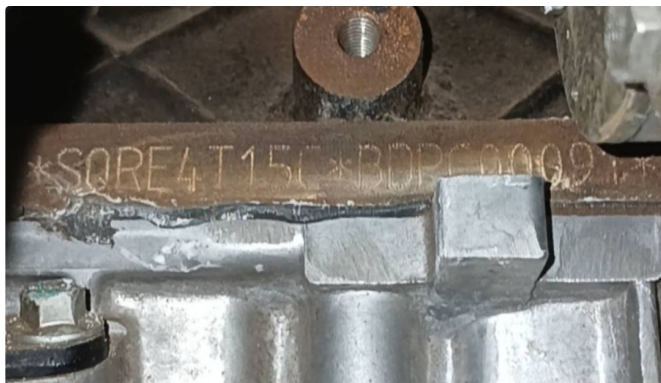
Gravação do Motor

✓ 018 - Gravação identificadora sem vestígios aparentes de adulteração.

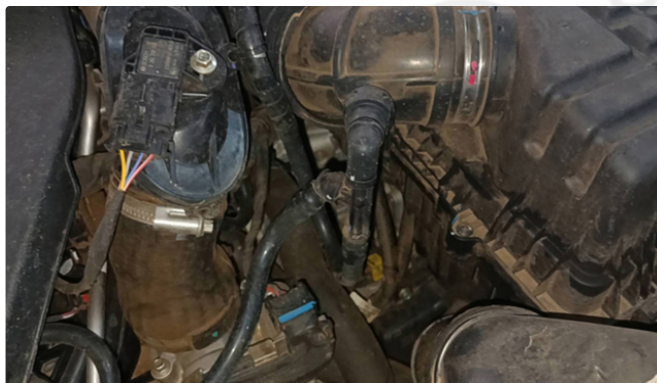
Gravação do Câmbio

✓ - 066.1 Gravação identificadora obstruída/sem acesso

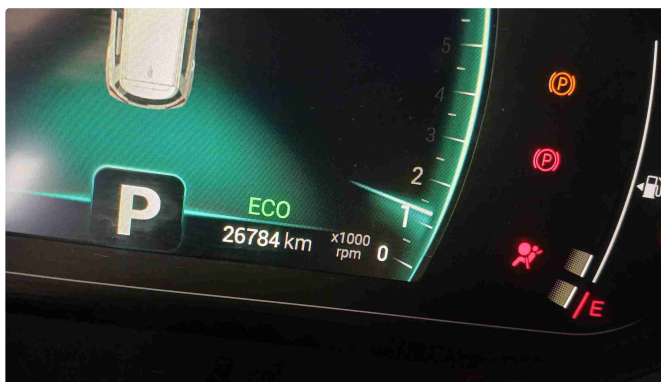
Hodômetro

✓ 249 - Registro fotografado/observado.

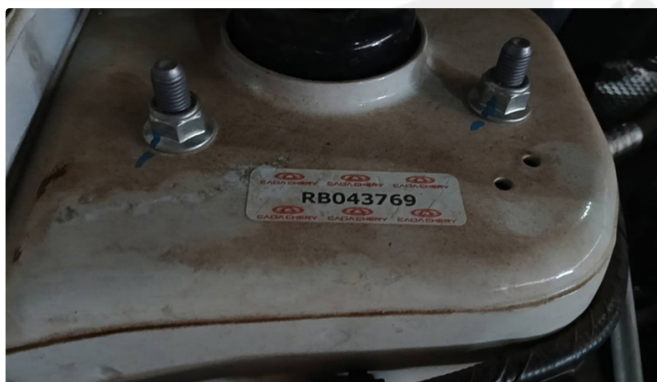
Eta/VIS

✓ 249 - Registro fotografado/observado.

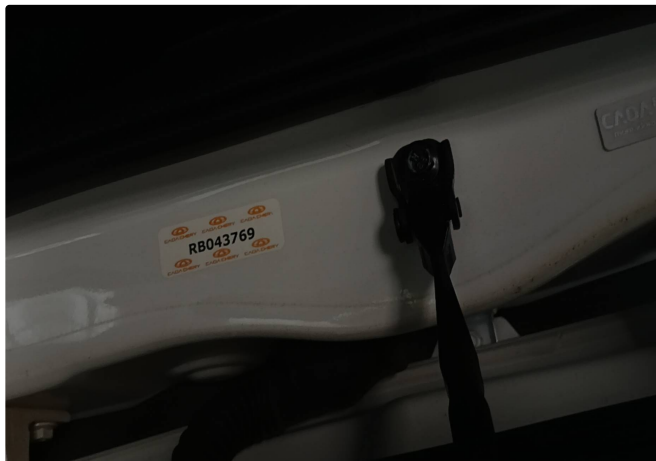
Eta/VIS do batente da porta

✓ 8 - Eta original
