LAUDO DE PERÍCIA CAUTELAR

MMC/TRITON SPORT HPE/MMC/TRITON SPORT HPE

2024/2025 - CINZA - DIESEL

APROVADO COM APONTAMENTO

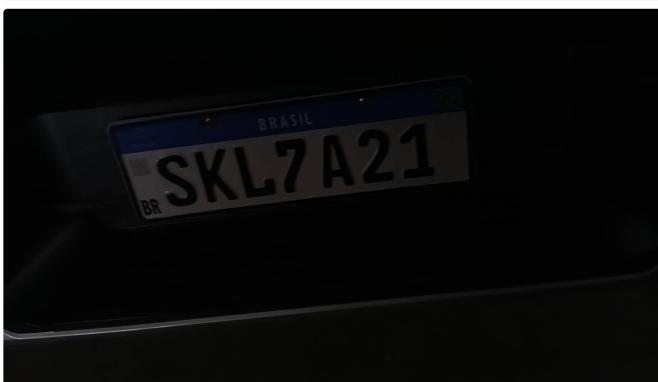
Placas (PIV)

208 - Sem vestígios de irregularidades.

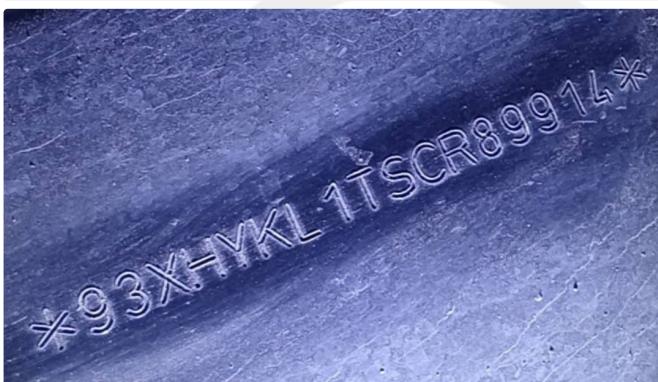
Gravação do Chassi

018 - Gravação identificadora sem vestígios aparentes de adulteração.

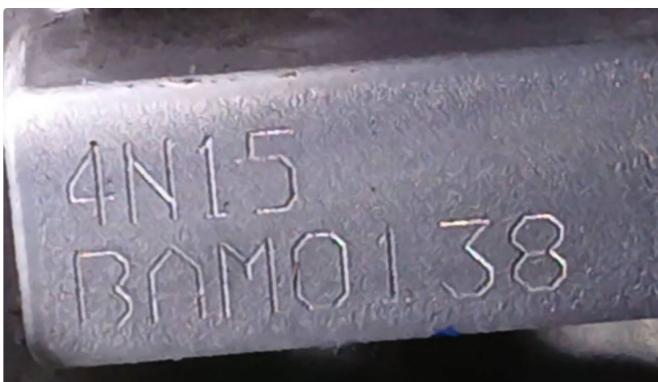
Gravação do Motor

018 - Gravação identificadora sem vestígios aparentes de adulteração.

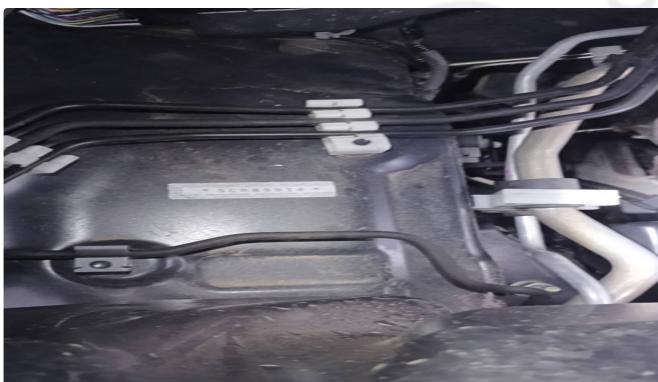
Gravação do Câmbio

- 066.1 Gravação identificadora obstruída/sem acesso

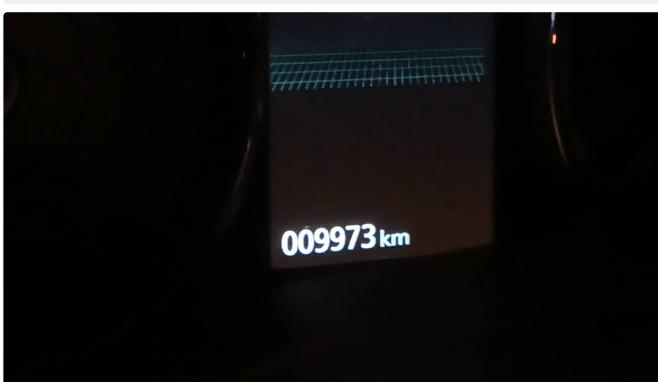
Hodômetro

249 - Registro fotografado/observado.

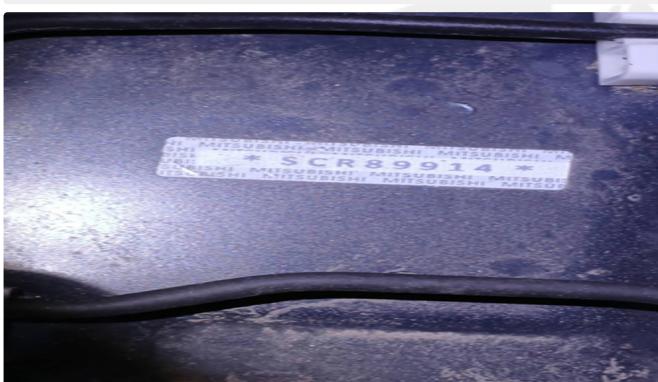
Eta/VIS

249 - Registro fotografado/observado.

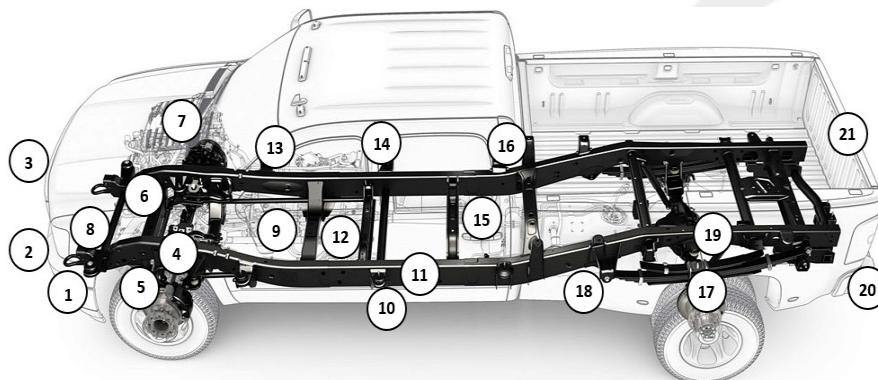
1 - Envolvente/para choque dianteiro	Original
2 - Alma para choque diant/painel front infe/crashbox	Original
3 - Painel frontal superior	Original
4 - Longarina dianteira inferior/superior esquerda	Original
5 - Caixa de roda dianteira esquerda	Original
6 - Torre do amortecedor dianteiro esquerdo	Original
7 - Painel corta fogo	Original
8 - Para lama/folha lateral dianteira esquerda	Original
9 - Porta dianteira esquerda	Original
10 - Caixa de ar/soleira esquerda	Original
11 - Longarina média esquerda	Original
12 - Assoalho do habitáculo lado esquerdo	Original
13 - Coluna dianteira esquerda	Original
14 - Coluna média/central esquerda	Original
15 - Porta traseira esquerda	Original
16 - Coluna traseira esquerda	Original
17 - Caixa de roda traseira esquerda	Original
18 - Folha lateral traseira esquerda	Original
19 - Longarina traseira esquerda	Original
20 - Envolvente/para choque traseiro	Original

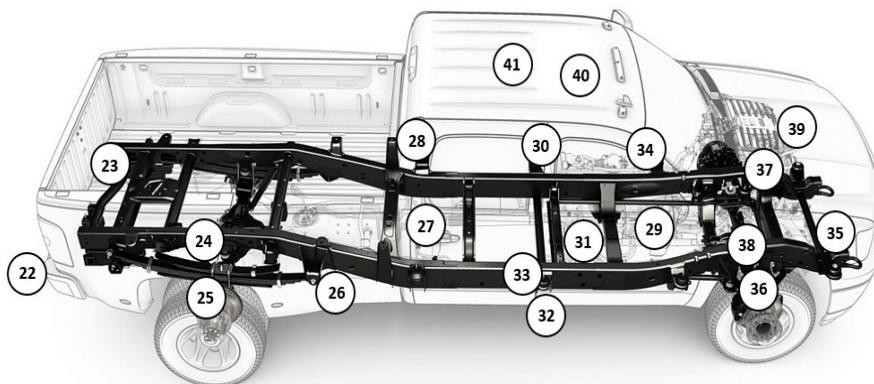
21 - Capô/tampa do porta malas/caçamba/painel traseiro	Original
22 - Alma do para choque traseiro	Original
23 - Assoalho do porta malas/caçamba	Original
24 - Longarina traseira direita	Original
25 - Caixa de roda traseira direita	Original
26 - Folha lateral traseira direita	Reparado
27 - Porta traseira direita	Original
28 - Coluna traseira direita	Original
29 - Porta dianteira direita	Original
30 - Coluna média/central direita	Original
31 - Assoalho do habitáculo lado direito	Original
32 - Caixa de ar/soleira direita	Original
33 - Coluna dianteira direita	Original
34 - Para lama/folha lateral dianteira direita	Original
35 - Caixa de roda dianteira direita	Original
36 - Torre do amortecedor dianteiro direito	Original
37 - longarina dianteira inferior/superior direita	Original
38 - Capô/tampa do compartimento do motor	Original
39 - Folha do teto/painel traseiro	Original
40 - Estrutura do teto	Original

COM REPARO DE FUNILARIA E PINTURA NA FOLHA LATERAL TRASEIRA DIREITA.
