## LAUDO DE PERÍCIA CAUTELAR

**HYUNDAI/HB2010TA S.E.**

2022/2023 - PRATA - ALCOOL/GASOLINA

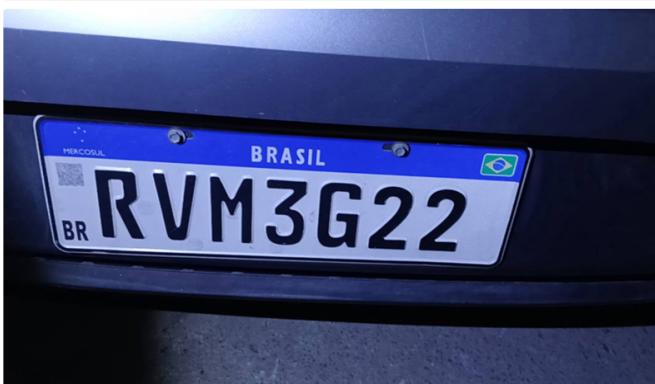
Placas (PIV)

208 - Sem vestígios de irregularidades.

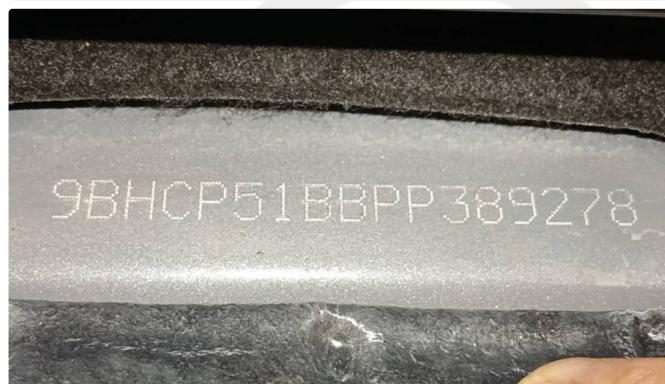
Gravação do Chassi

018 - Gravação identificadora sem vestígios aparentes de adulteração.

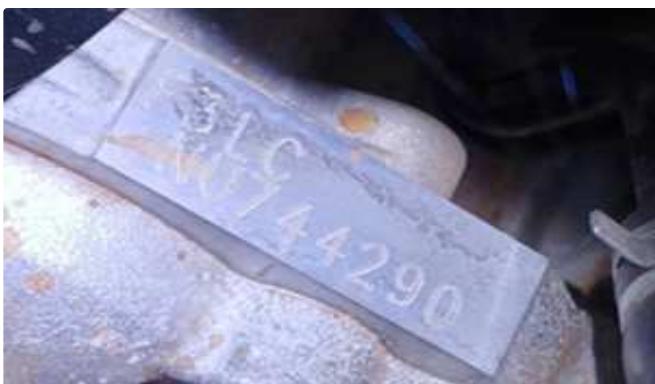
Gravação do Motor

018 - Gravação identificadora sem vestígios aparentes de adulteração.

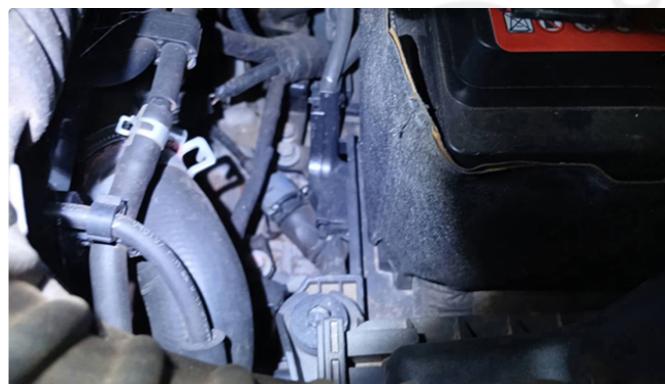
Gravação do Câmbio

018 - Gravação identificadora sem vestígios aparentes de adulteração.

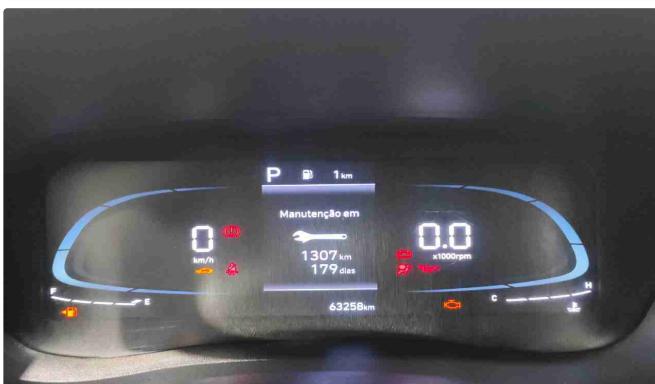
Hodômetro

249 - Registro fotografado/observado.

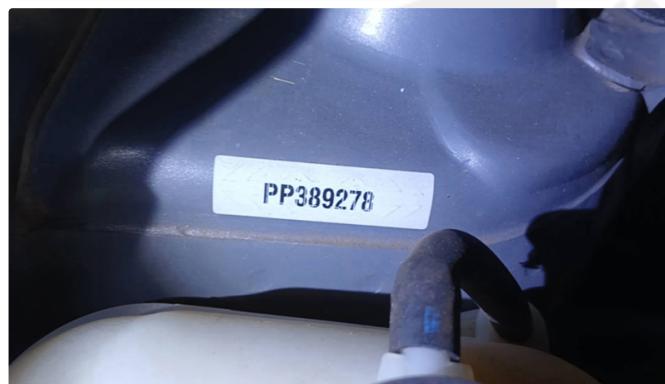
Eta/VIS

249 - Registro fotografado/observado.

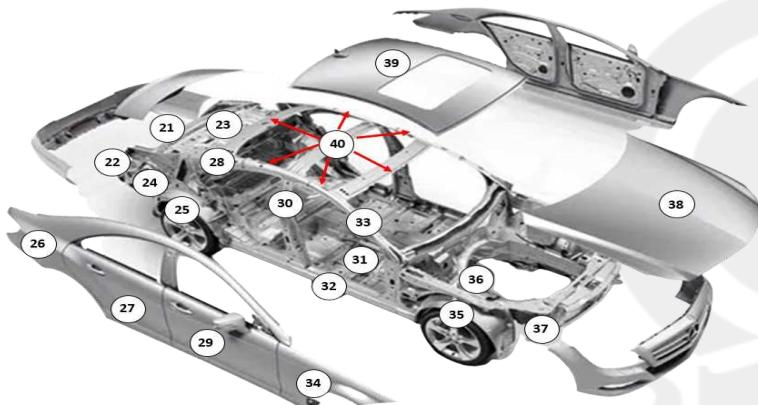
21 - Painel traseiro	Original
22 - Alma do para choque traseiro	Original
23 - Assoalho do porta malas/caçamba	Original
24 - Longarina traseira direita	Original
25 - Caixa de roda traseira direita	Original
26 - Folha lateral traseira direita	Original
27 - Porta traseira direita	Original
28 - Coluna traseira direita	Original
29 - Porta dianteira direita	Original
30 - Coluna média/central direita	Original
31 - Assoalho do habitáculo lado direito	Original
32 - Caixa de ar/soleira direita	Original
33 - Coluna dianteira direita	Original
34 - Para lama/folha lateral dianteira direita	Original
35 - Caixa de roda dianteira direita	Original
36 - Torre do amortecedor dianteiro direito	Original
37 - longarina dianteira inferior/superior direita	Original
38 - Capô/tampa do compartimento do motor	Original
39 - Folha do teto/painel traseiro	Original
40 - Estrutura do teto	Original

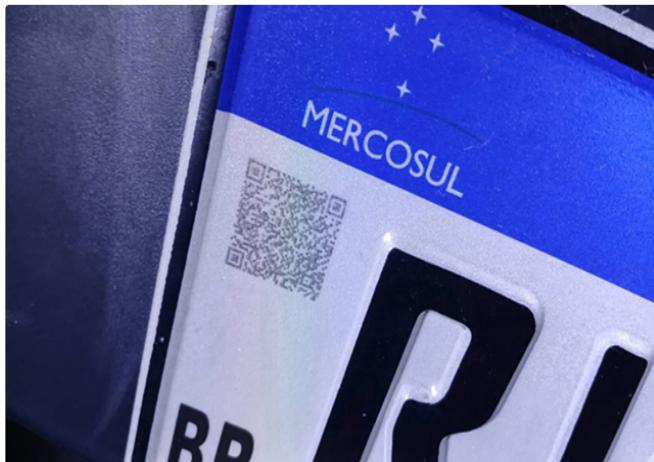
Lacre /QR code

- 208 - Sem vestígios de irregularidades.

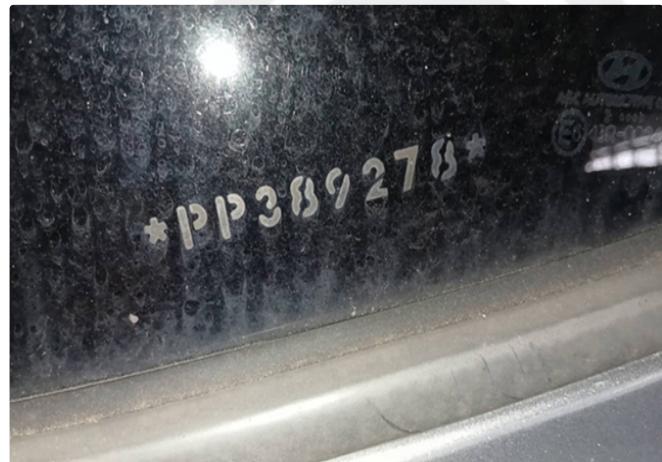
Gravação do VIS no vidro

- 089 - Gravação identificadora original/conforme os padrões do fabricante.
