LAUDO DE PERÍCIA CAUTELAR

I/TOYOTA HILUX CDSRXA4FD/I/TOYOTA HILUX CDSRXA4FD

2021/ 2021 - PRETA - DIESEL

GUARIVEÍCULOS

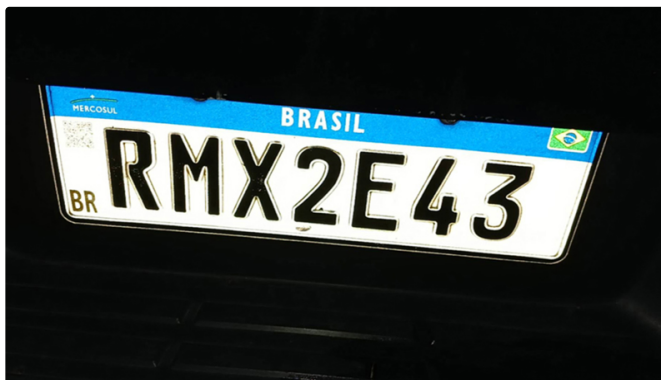
Placas (PIV)

✓ 208 - Sem vestígios de irregularidades.

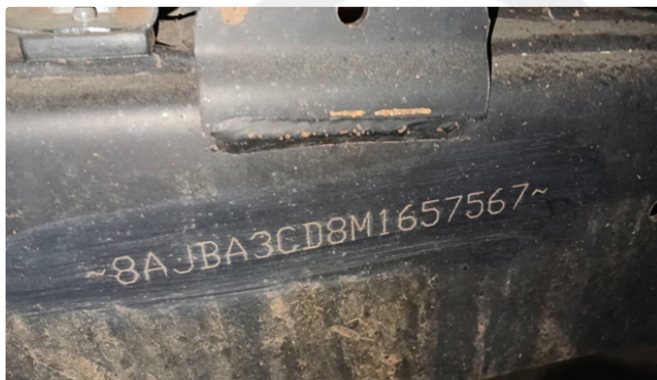
Gravação do Chassi

✓ 018 - Gravação identificadora sem vestígios aparentes de adulteração.

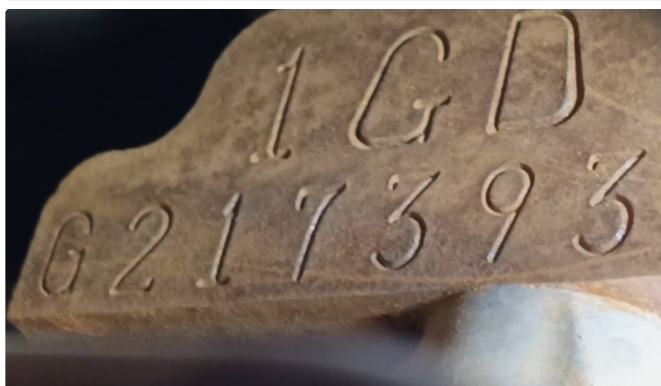
Gravação do Motor

✓ 018 - Gravação identificadora sem vestígios aparentes de adulteração.

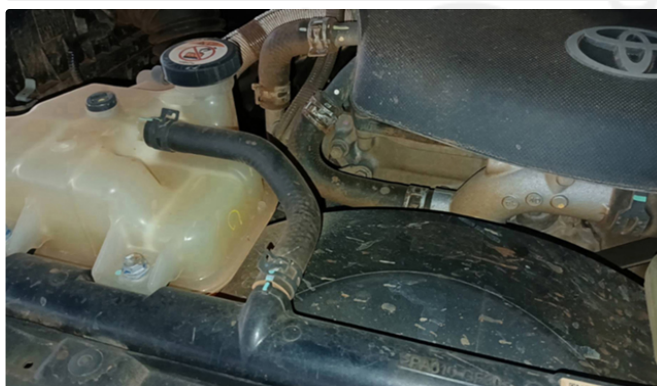
Gravação do Câmbio

✓ - 066.1 Gravação identificadora obstruída/sem acesso

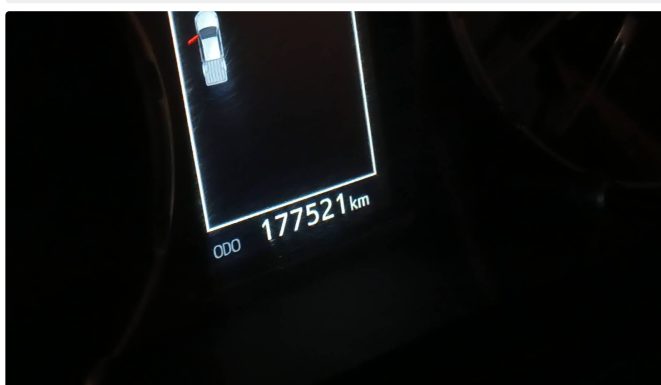
Hodômetro

✓ 249 - Registro fotografado/observado.

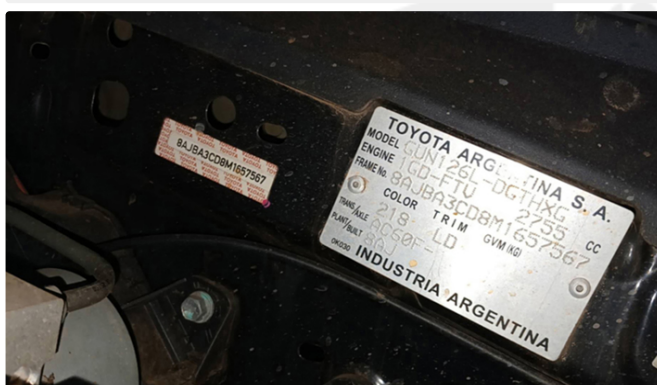
Eta/VIS

✓ 249 - Registro fotografado/observado.

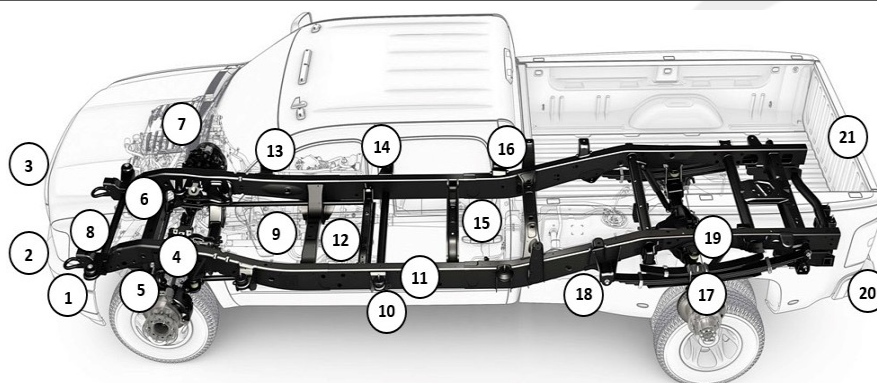
1 - Envolvente/para choque dianteiro	Original
2 - Alma para choque dianteiro/painel front inferior/crashbox	Original
3 - Painel frontal superior	Original
4 - Longarina dianteira inferior/superior esquerda	Original
5 - Caixa de roda dianteira esquerda	Original
6 - Torre do amortecedor dianteiro esquerdo	Original
7 - Painel corta fogo	Original
8 - Para lama/folha lateral dianteira esquerda	Original
9 - Porta dianteira esquerda	Original
10 - Caixa de ar/soleira esquerda	Original
11 - Longarina média esquerda	Original
12 - Assoalho do habitáculo lado esquerdo	Original
13 - Coluna dianteira esquerda	Original
14 - Coluna média/central esquerda	Original
15 - Porta traseira esquerda	Original
16 - Coluna traseira esquerda	Original
17 - Caixa de roda traseira esquerda	Original
18 - Folha lateral traseira esquerda	Original
19 - Longarina traseira esquerda	Original
20 - Envolvente/para choque traseiro	Original

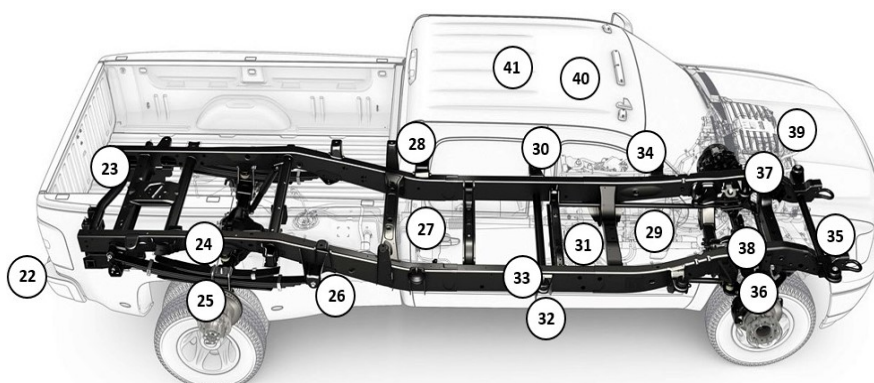
21 - Capô/tampa do porta malas/caçamba/painel traseiro	Original
22 - Alma do para choque traseiro	Original
23 - Assoalho do porta malas/caçamba	Original
24 - Longarina traseira direita	Original
25 - Caixa de roda traseira direita	Original
26 - Folha lateral traseira direita	Original
27 - Porta traseira direita	Original
28 - Coluna traseira direita	Original
29 - Porta dianteira direita	Original
30 - Coluna média/central direita	Original
31 - Assoalho do habitáculo lado direito	Original
32 - Caixa de ar/soleira direita	Original
33 - Coluna dianteira direita	Original
34 - Para lama/folha lateral dianteira direita	Original
35 - Caixa de roda dianteira direita	Original
36 - Torre do amortecedor dianteiro direito	Original
37 - longarina dianteira inferior/superior direita	Original
38 - Capô/tampa do compartimento do motor	Original
39 - Folha do teto/painel traseiro	Original
40 - Estrutura do teto	Original

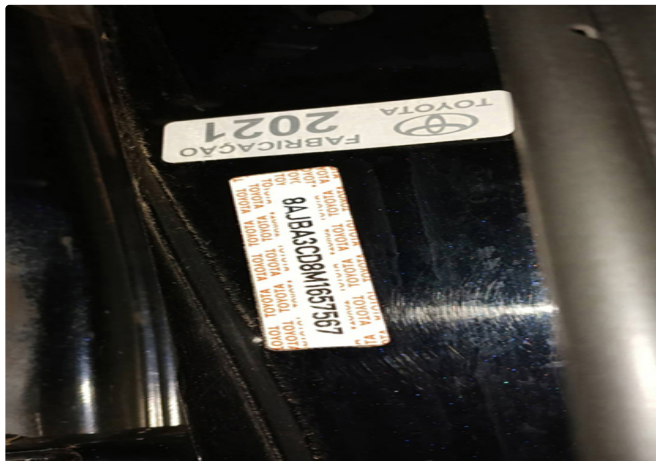
Eta/VIS do batente da porta

✓ 8 - Eta original

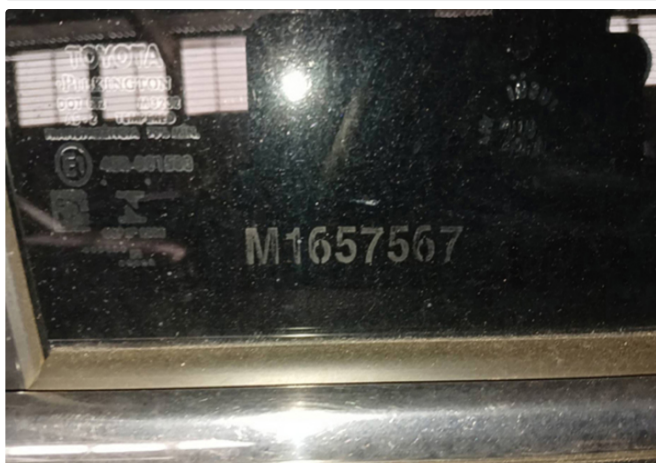
Gravação do VIS no vidro

✓ 128 - Não original
