SP - SÃO PAULO  
**QAL9292**

## LAUDO DE PERÍCIA CAUTELAR

**I/LR VELAR P380 SE RDYN/I/LR VELAR P380 SE RDYN**  
**2017/ 2018 - PRATA - GASOLINA**

**REPROVADO**

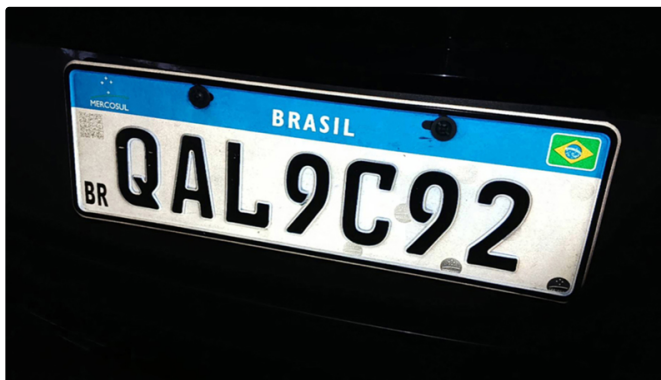
Placas (PIV)

✓ 208 - Sem vestígios de irregularidades.

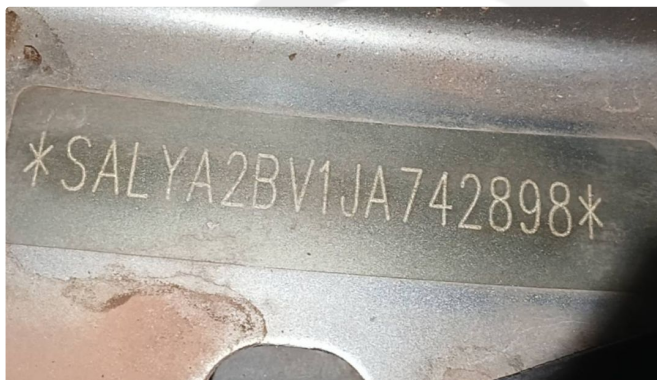
Gravação do Chassi

✓ 018 - Gravação identificadora sem vestígios aparentes de adulteração.

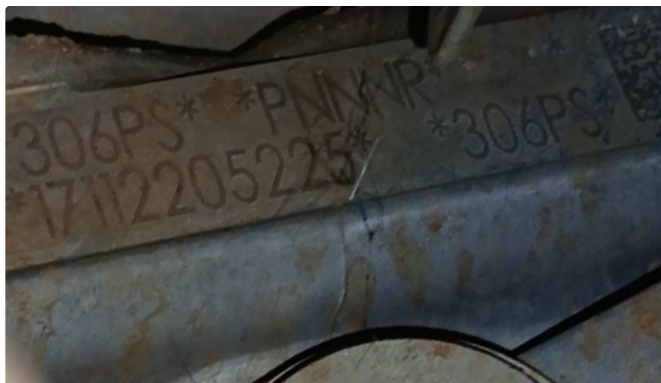
Gravação do Motor

✓ 018 - Gravação identificadora sem vestígios aparentes de adulteração.

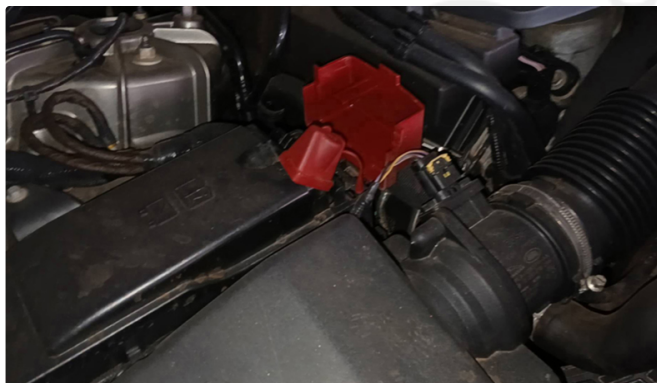
Gravação do Câmbio

✓ - 066.1 Gravação identificadora obstruída/sem acesso

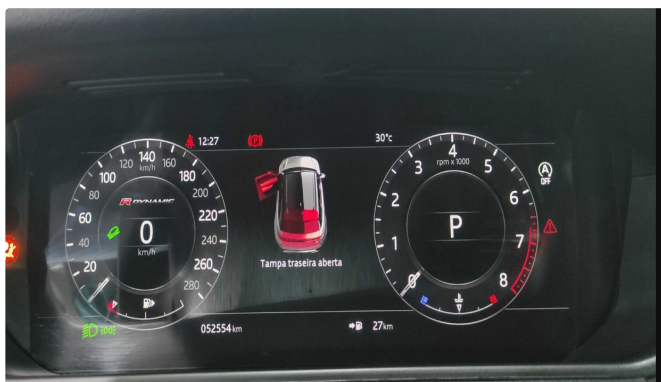
Hodômetro

✓ 249 - Registro fotografado/observado.

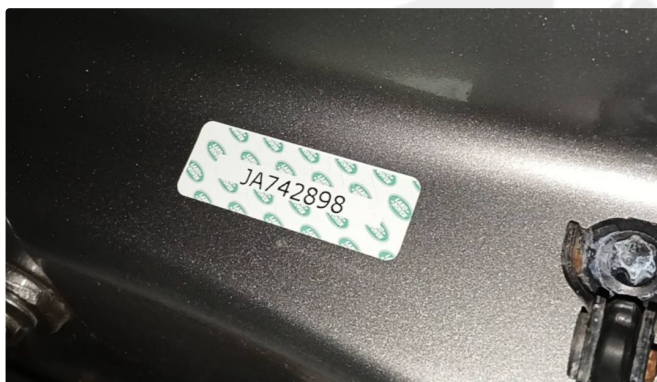
Eta/VIS

✓ 249 - Registro fotografado/observado.

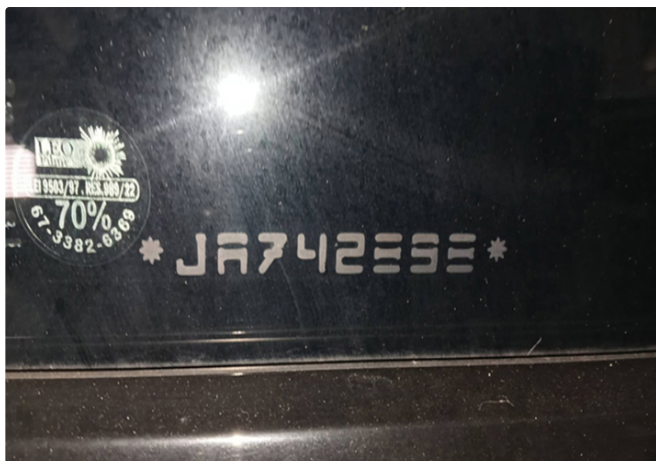
Gravação do VIS no vidro

✗ 032 - Gravação identificadora adulterada/lixamento.

PARABRISAS VIS LIXADO
