## LAUDO DE PERÍCIA CAUTELAR

I/FIAT CRONOS DRIVE 1.3/I/FIAT CRONOS DRIVE 1.3

2022/2022 - PRATA - ALCOOL/GASOLINA

**REPROVADO**

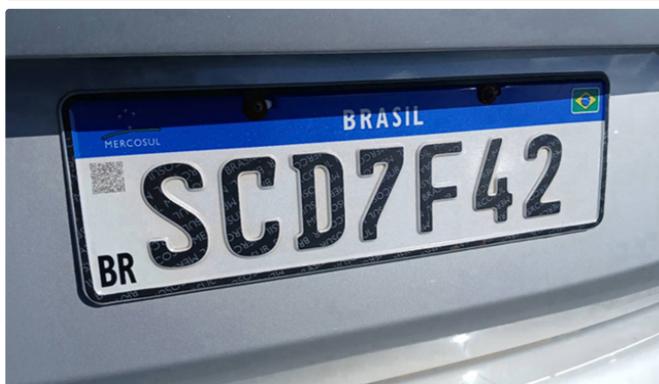
Placas (PIV)

✓ 208 - Sem vestígios de irregularidades.

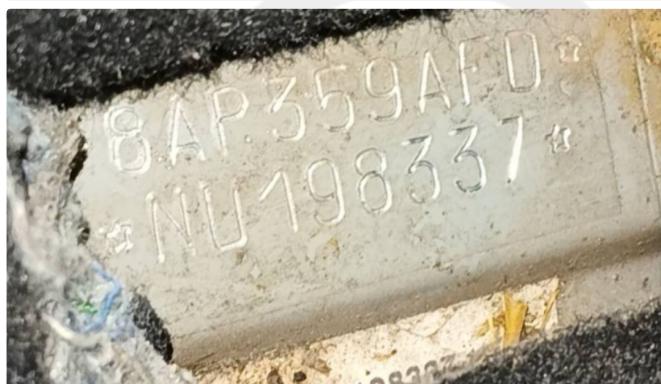
Gravação do Chassi

✓ 018 - Gravação identificadora sem vestígios aparentes de adulteração.

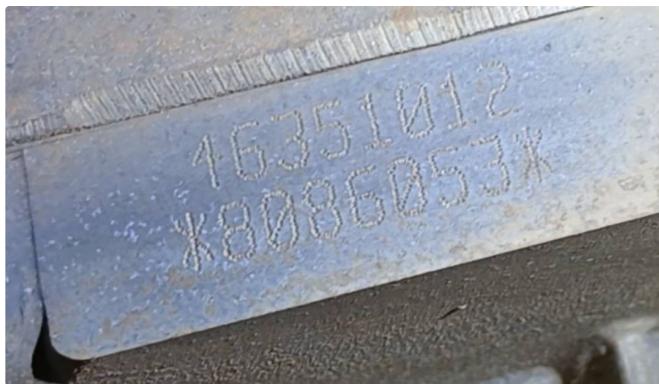
Gravação do Motor

✓ 018 - Gravação identificadora sem vestígios aparentes de adulteração.

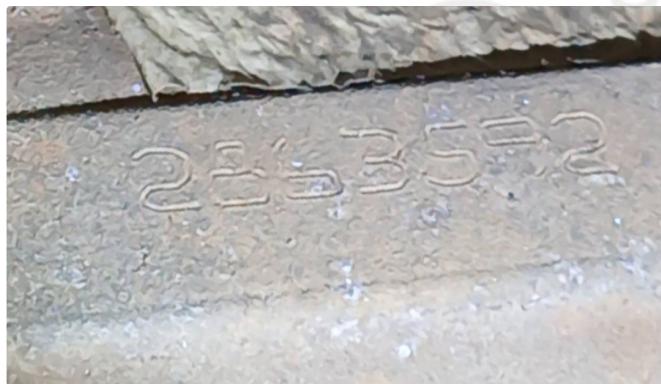
Gravação do Câmbio

✓ 018 - Gravação identificadora sem vestígios aparentes de adulteração.

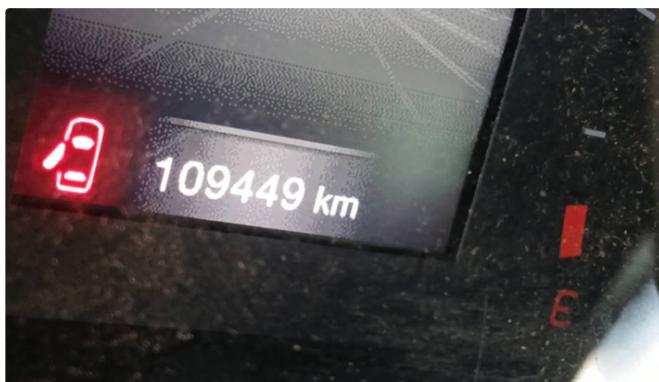
Hodômetro

✓ 249 - Registro fotografado/observado.

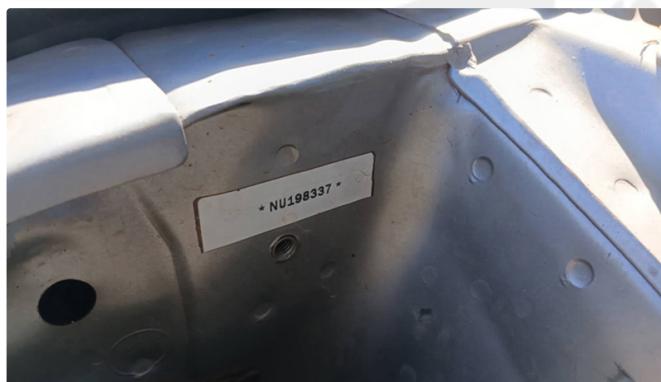
Eta/VIS

✓ 249 - Registro fotografado/observado.

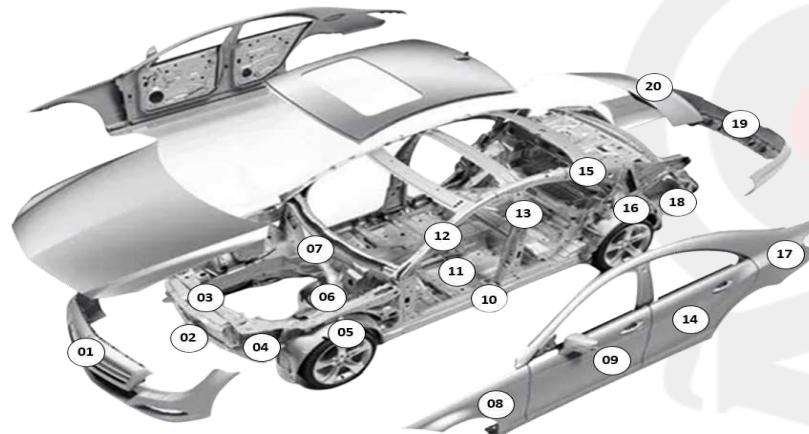
1 - Envolvente/para choque dianteiro	Original
2 - Alma para choque diant/painel front infe/crashbox	Recuperado
3 - Painel frontal superior	Original
4 - Longarina dianteira inferior/superior esquerda	Danificado
5 - Caixa de roda dianteira esquerda	Original
6 - Torre do amortecedor dianteiro esquerdo	Original
7 - Painel corta fogo	Original
8 - Para lama/folha lateral dianteira esquerda	Original
9 - Porta dianteira esquerda	Original
10 - Caixa de ar/soleira esquerda	Original
11 - Assoalho do habitáculo lado esquerdo	Original
12 - Coluna dianteira esquerda	Original
13 - Coluna média/central esquerda	Original
14 - Porta traseira esquerda	Original
15 - Coluna traseira esquerda	Original
16 - Caixa de roda traseira esquerda	Original
17 - Folha lateral traseira esquerda	Recuperado
18 - Longarina traseira esquerda	Original
19 - Envolvente/para choque traseiro	Original
20 - Capô/tampa do porta malas/caçamba/painel traseiro	Original

**CAPÔ TROCADO.**

**AVARIA NAS PONTAS DAS LONGARINAS DIANTEIRAS E NO PAINEL TRASEIRO .**  
**FOLHA LATERAL TRASEIRA ESQUERDA E PAINEL FRONTAL RECUPERADOS.**  
**CAIXA DE AR DIREITA COM PONTOS DE CORROSÃO.**

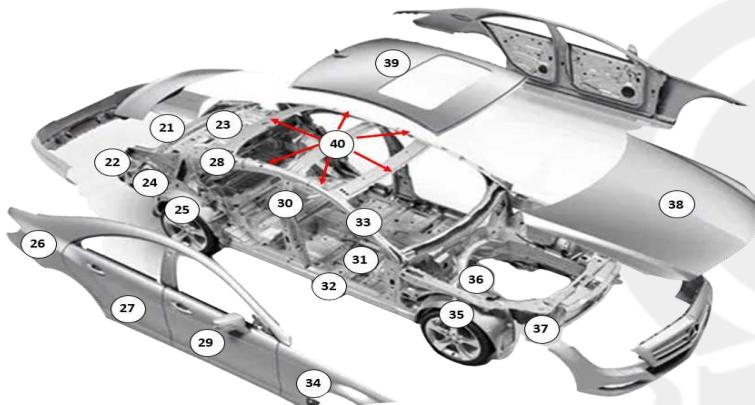
21 - Painel traseiro	Danificado
22 - Alma do para choque traseiro	Original
23 - Assoalho do porta malas/caçamba	Original
24 - Longarina traseira direita	Original
25 - Caixa de roda traseira direita	Original
26 - Folha lateral traseira direita	Original
27 - Porta traseira direita	Original
28 - Coluna traseira direita	Original
29 - Porta dianteira direita	Original
30 - Coluna média/central direita	Original
31 - Assoalho do habitáculo lado direito	Original
32 - Caixa de ar/soleira direita	Original
33 - Coluna dianteira direita	Original
34 - Para lama/folha lateral dianteira direita	Original
35 - Caixa de roda dianteira direita	Original
36 - Torre do amortecedor dianteiro direito	Original
37 - longarina dianteira inferior/superior direita	Danificado
38 - Capô/tampa do compartimento do motor	Substituído
39 - Folha do teto/painel traseiro	Original
40 - Estrutura do teto	Original

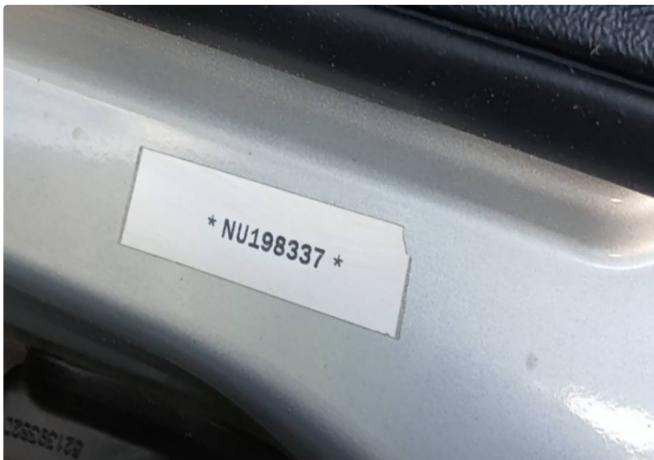
Eta/VIS do batente da porta

- 8 - Eta original

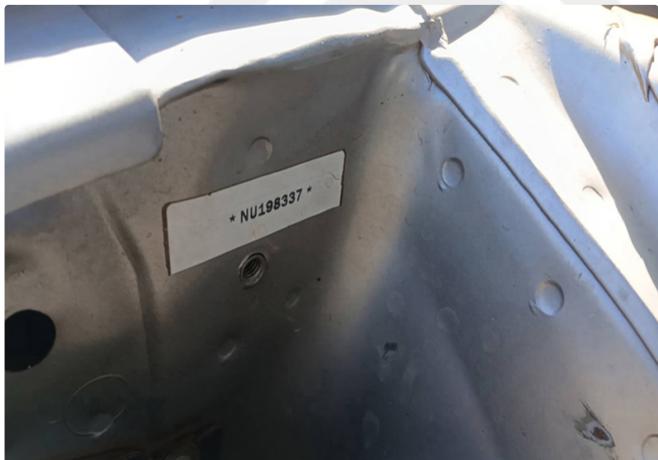
Eta/VIS do compartimento do motor

- 8 - Eta original

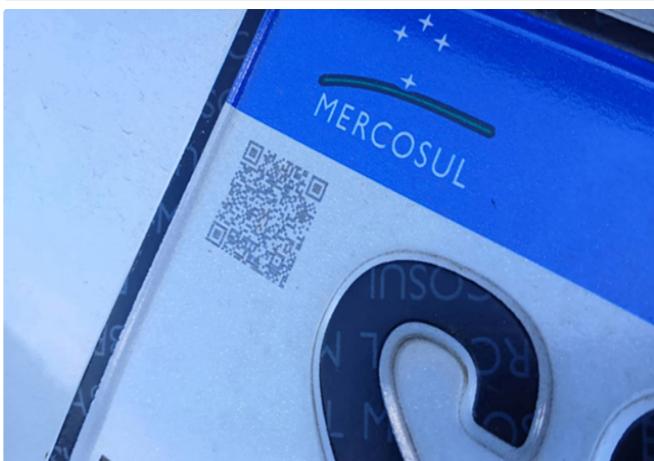
Lacre /QR code

- 208 - Sem vestígios de irregularidades.

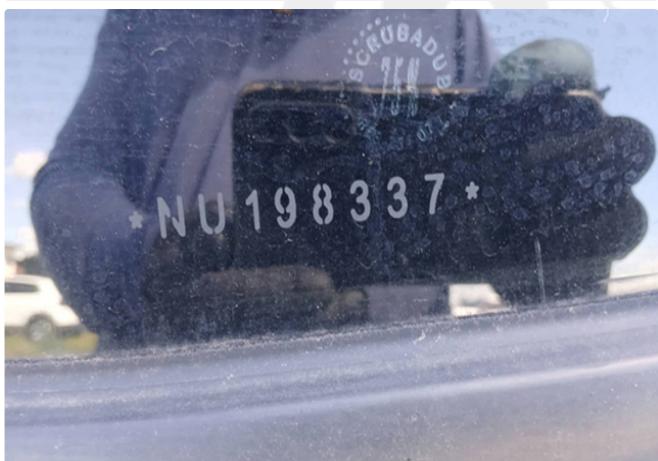
Gravação do VIS no vidro

- 089 - Gravação identificadora original/conforme os padrões do fabricante.
