## LAUDO DE PERÍCIA CAUTELAR

**JEEP/COMPASS LIMITED TD/JEEP/COMPASS LIMITED TD**

**2022/ 2022 - CINZA - DIESEL**

**APROVADO**

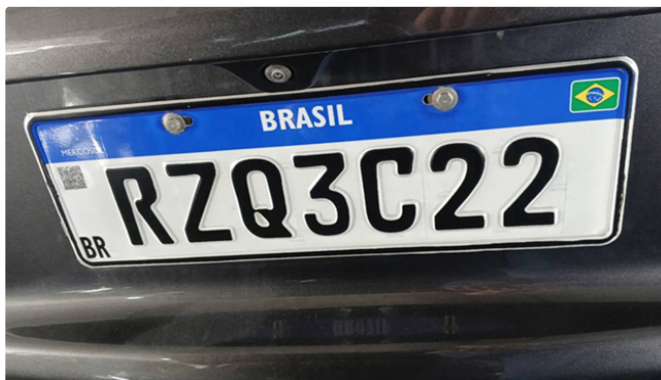
Placas (PIV)

✓ 208 - Sem vestígios de irregularidades.

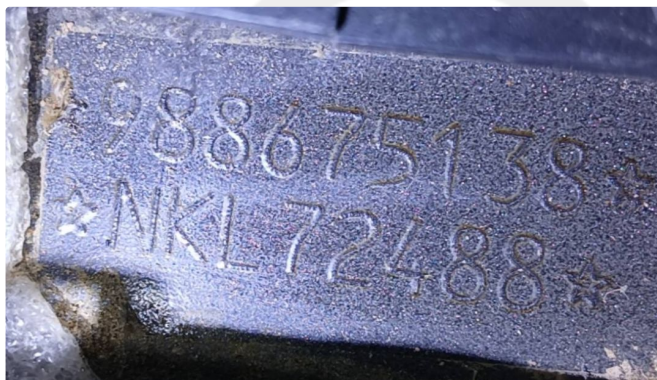
Gravação do Chassi

✓ 018 - Gravação identificadora sem vestígios aparentes de adulteração.

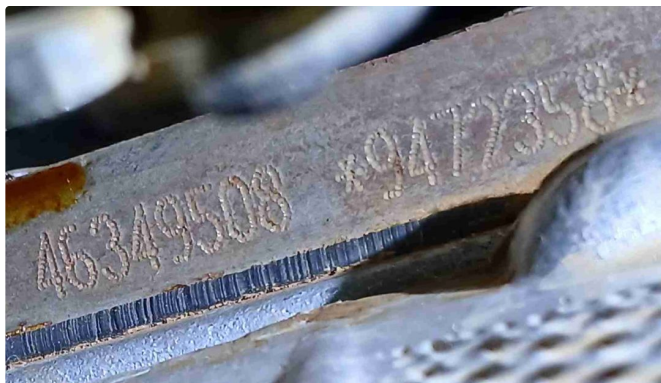
Gravação do Motor

✓ 018 - Gravação identificadora sem vestígios aparentes de adulteração.

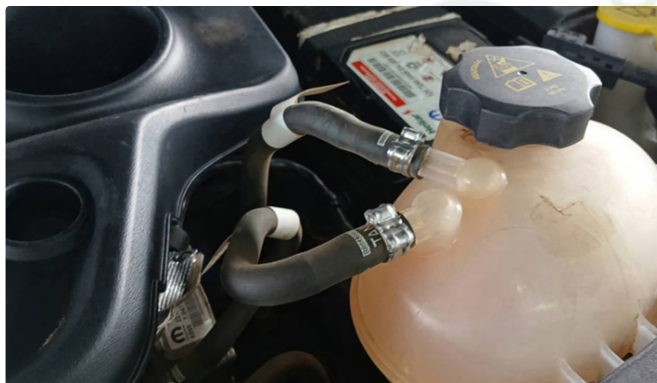
Gravação do Câmbio

✓ - 066.1 Gravação identificadora obstruída/sem acesso

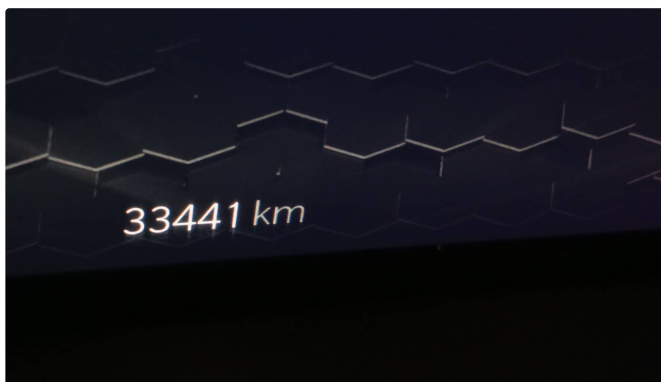
Hodômetro

✓ 249 - Registro fotografado/observado.

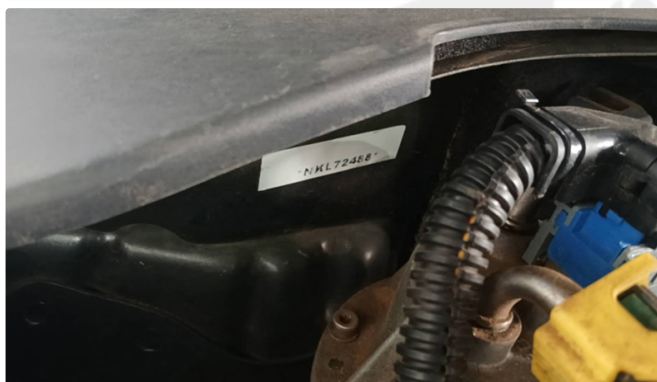
Eta/VIS

✓ 249 - Registro fotografado/observado.

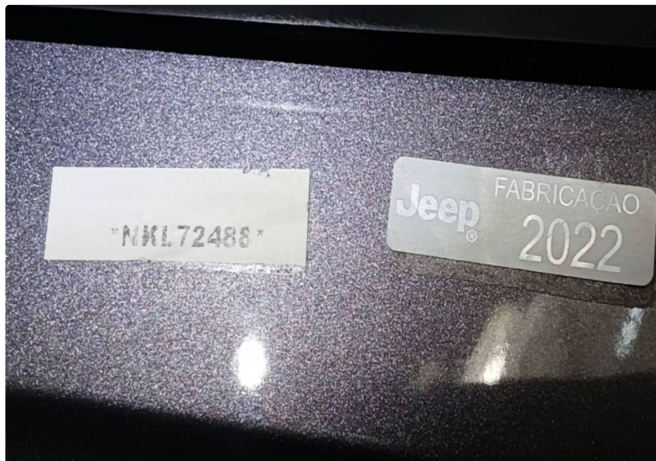
Eta/VIS do batente da porta

✓ 8 - Eta original

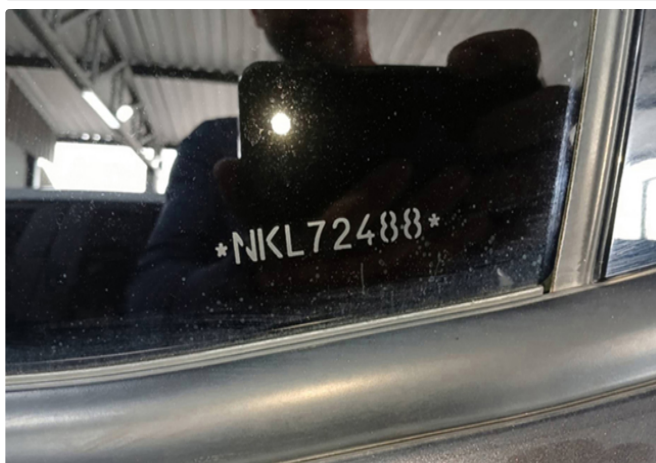
Gravação do VIS no vidro

✓ 089 - Gravação identificadora original/conforme os padrões do fabricante.
