**EXCELENTÍSSIMO SENHOR DOUTOR JUIZ DE DIREITO DA 18ª  
VARA CÍVEL - COMARCA DE SÃO PAULO - SP**

**AUTOS N° 0002213-72.2020.8.26.0100**

**WILSON JOSÉ LOPES DA COSTA**, engenheiro, perito judicial, nomeado nos autos de **AUTOS DO CUMPRIMENTO DE SENTENÇA – PAGAMENTO**, requerido por **UBALDO CESAR DOS SANTOS**, em face de **ALEXIS DOMINGUES RABUSCKY**, dando por terminados seus estudos, diligências e vistorias, vem apresentar suas conclusões, expressas no seguinte **LAUDO** em anexo, pelo qual chegou aos valores de mercado conforme resumo a seguir, localizado na **rua Noel Rosa, nº 165, Vila Normandia, São Bernardo do Campo Condomínio Conjunto Residencial Vila Helena, 6º andar, unidade 63, conforme matrícula nº 40.645.**

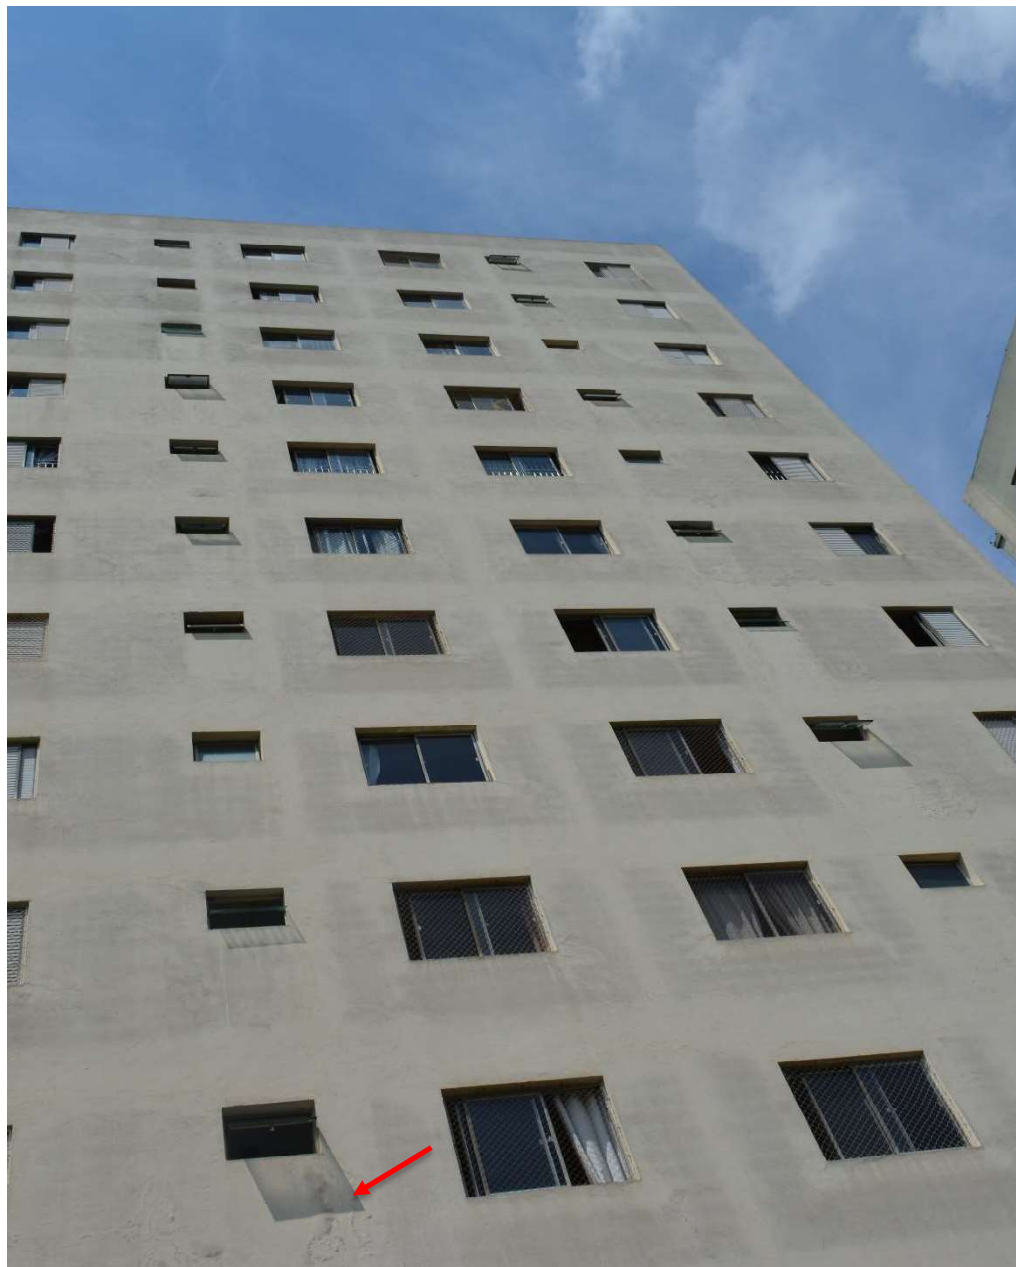
FOTO 03: VISTA DA FACHADA DO CONDOMÍNIO ONDE SE LOCALIZA A UNIDADE AVALIANDA, APRESENTA ALGUNS PONTOS DE INFILTRAÇÃO.

Nas fotos de 1, 3 a 18, 22, 23, 29, 30 e 60 é possível ver o estado de conservação da fachada do edifício, que apresenta intercorrências e que parcialmente estão em correção.

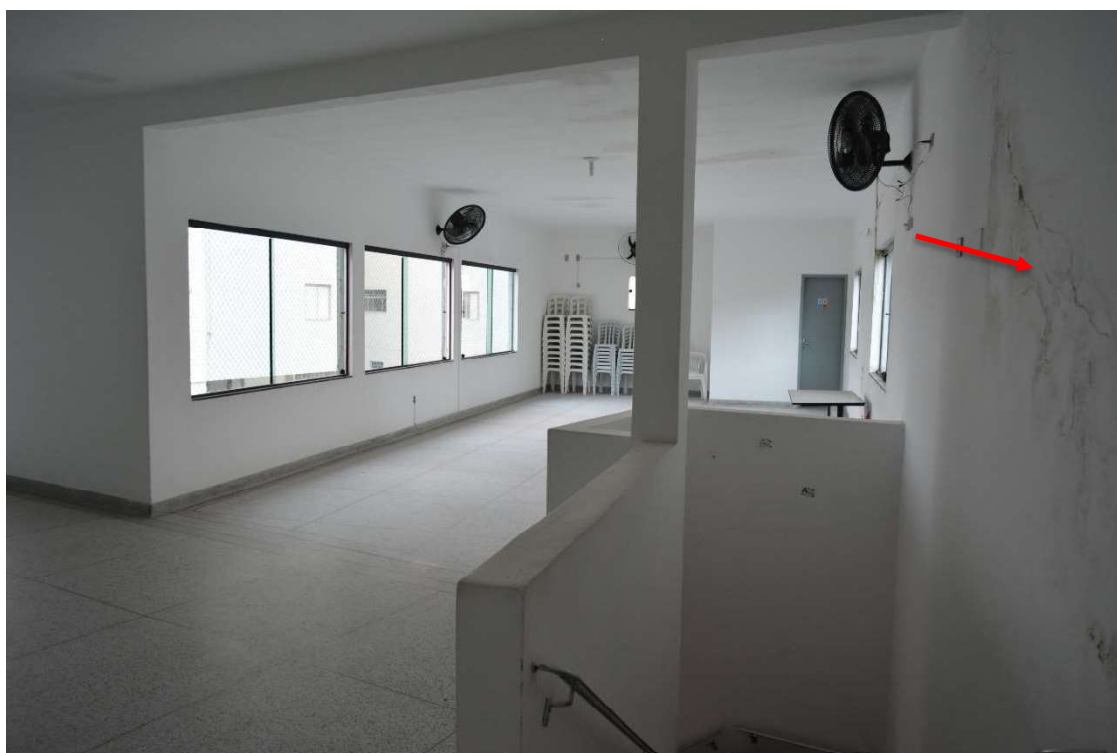
FOTO 26: VISTA DO SALÃO DE FESTAS, COM PONTOS DE INFILTRAÇÃO NA ALVENARIA À DIREITA.

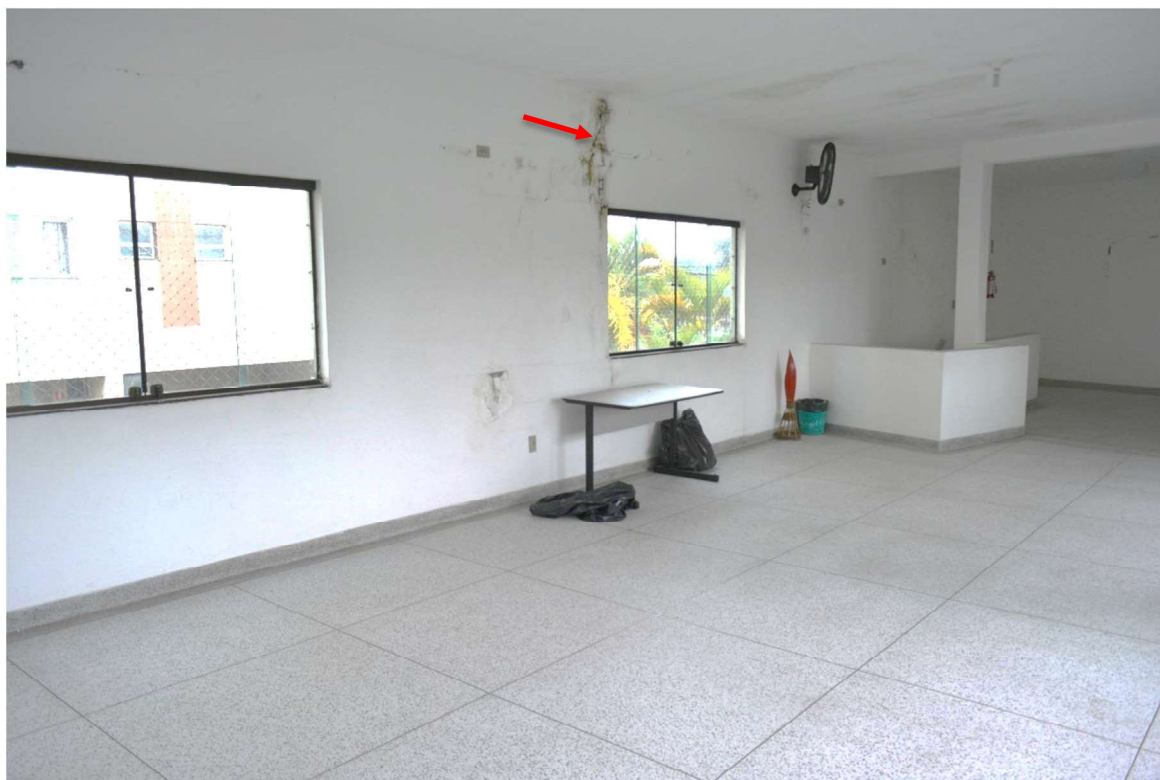
FOTO 28: VISTA OPOSTA DO SALÃO, MAIS PONTOS DE INFILTRAÇÃO.

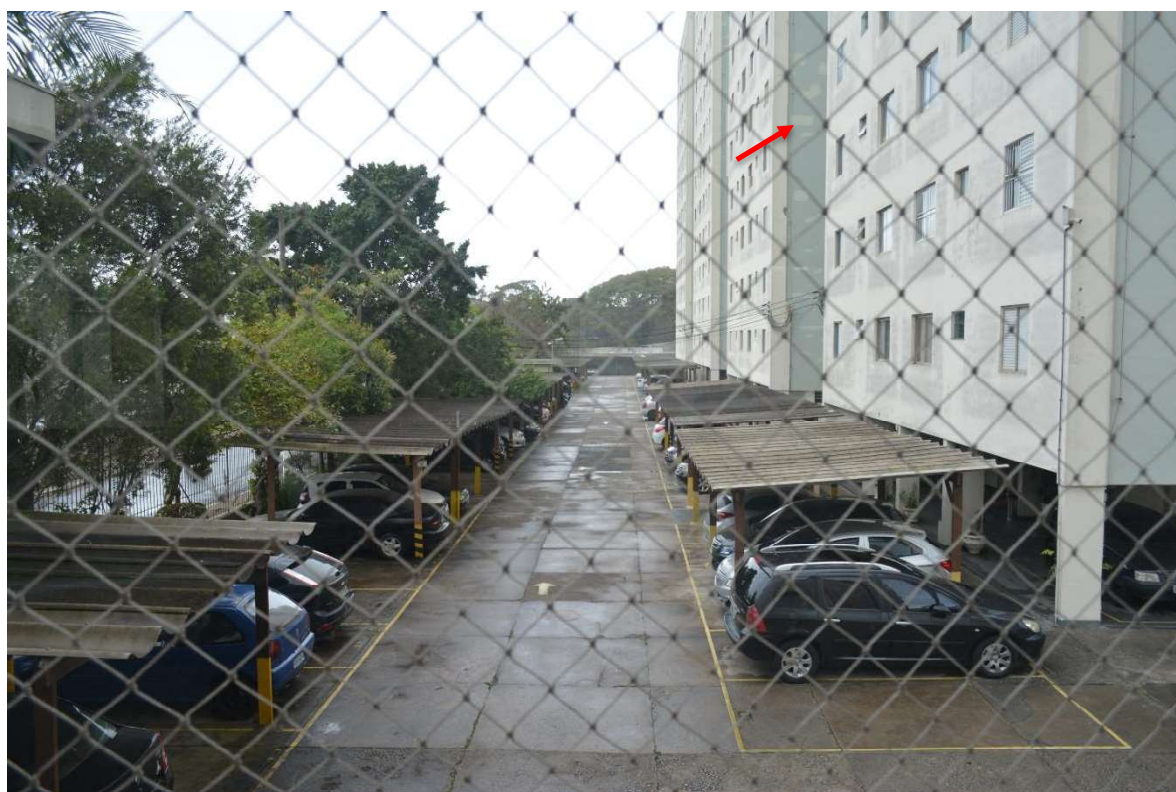
FOTO 29: VISTA EXTERNA DO SALÃO DE FESTAS, MOSTRA O BLOCO, O SEGUNDO DO MAIS PRÓXIMO PARA O MAIS LONGE, COM PONTOS DE PATOLOGIAS NA FACHADA.

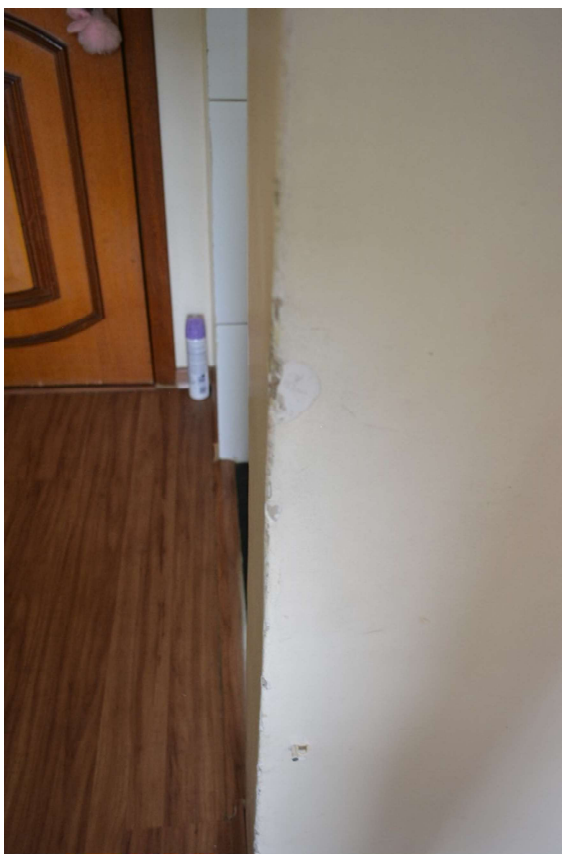
FOTO 40: BATIDAS E DESCASCADOS NA QUINA DA PAREDE DA SALA.

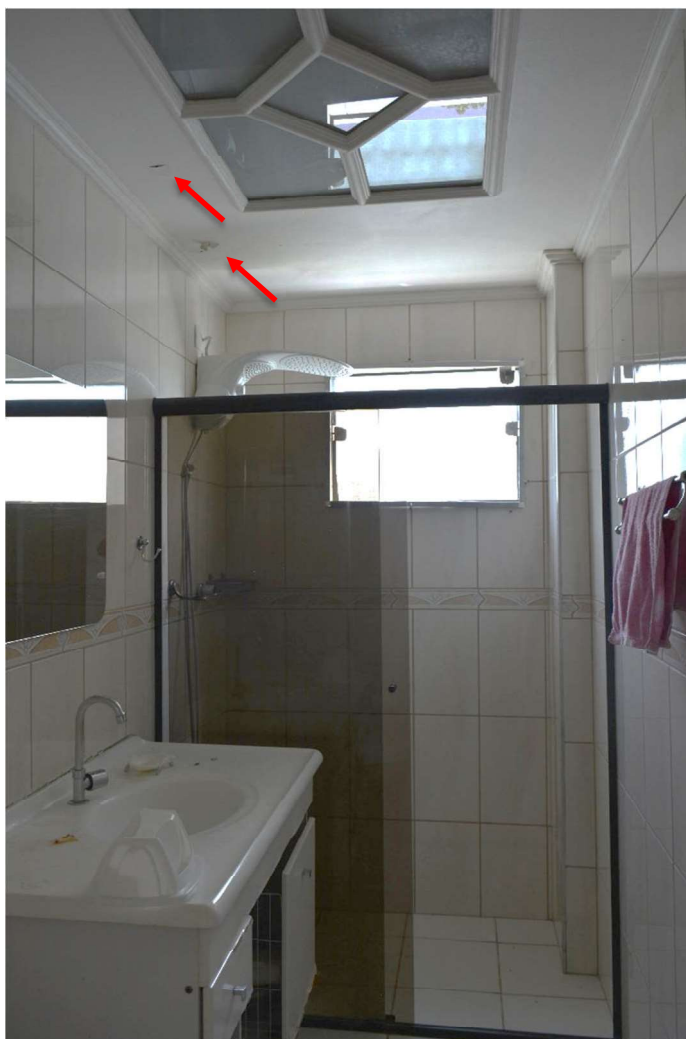
FOTO 48: VISTA DO BANHEIRO, DESCASCADOS DE PINTURA NO TETO.

Há sinais de vazamentos no banheiro no teto, conforme apontado.

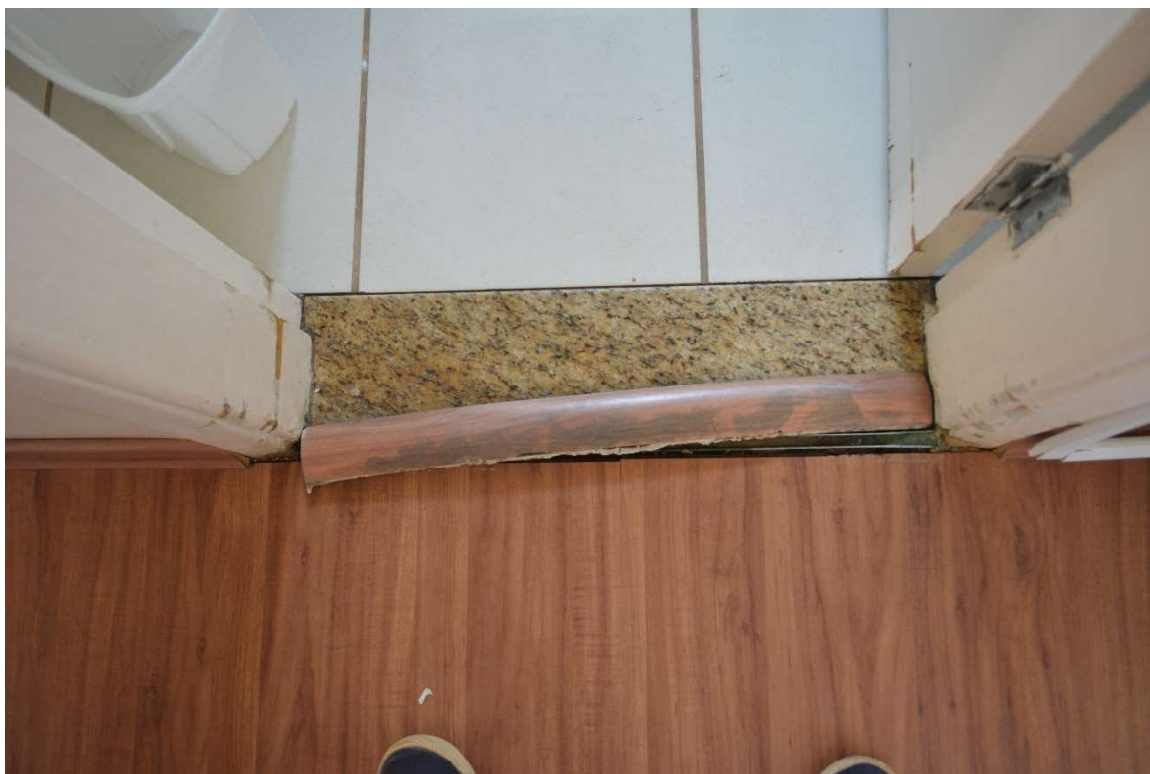
FOTO 49: PROBLEMAS COM O PISO E OS BATENTES DA PORTA DO BANHEIRO.

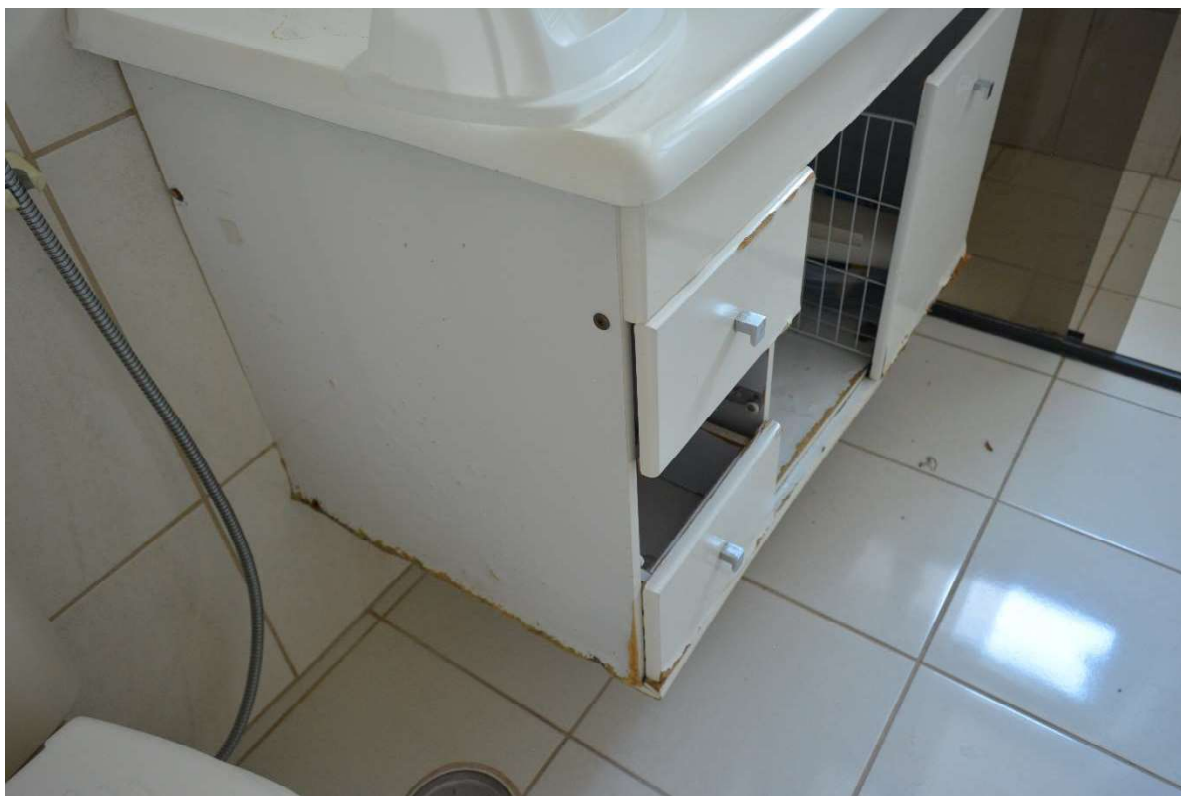
FOTO 50: MÓVEL DO BANHEIRO APRESENTA DANOS E PEÇAS FALTANDO.

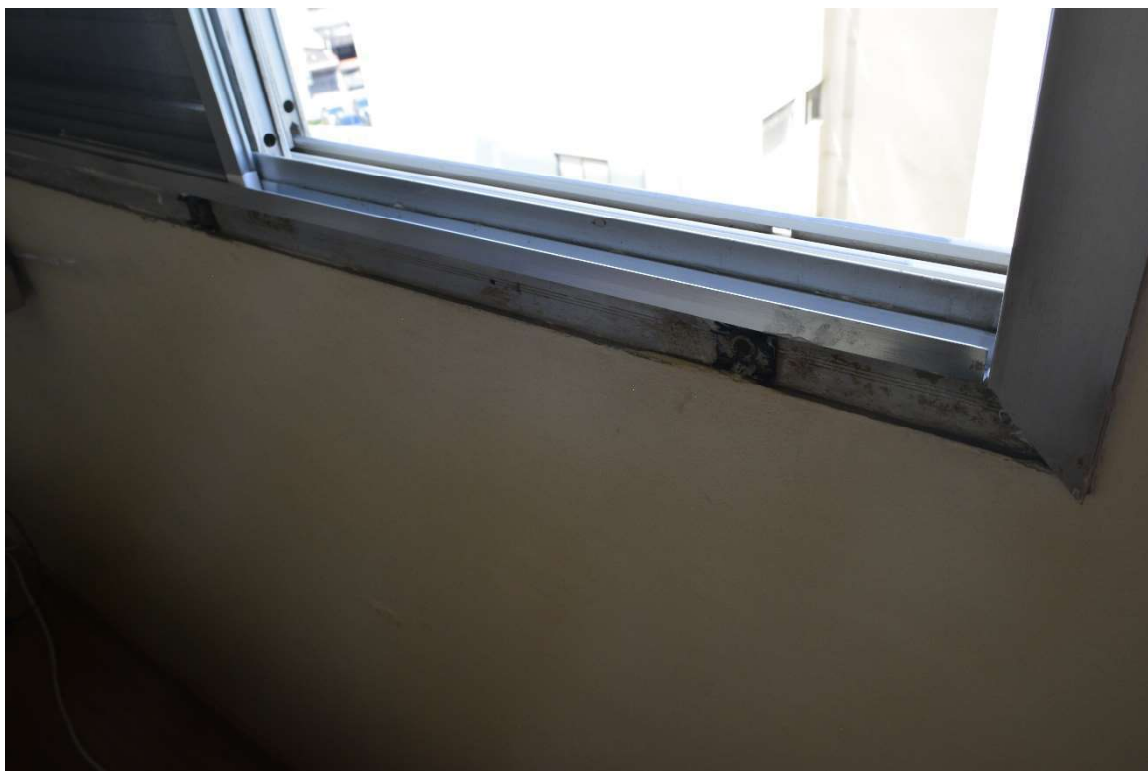
FOTO 58: FALTA A GUARNIÇÃO DA JANELA DO DORMITÓRIO 1.

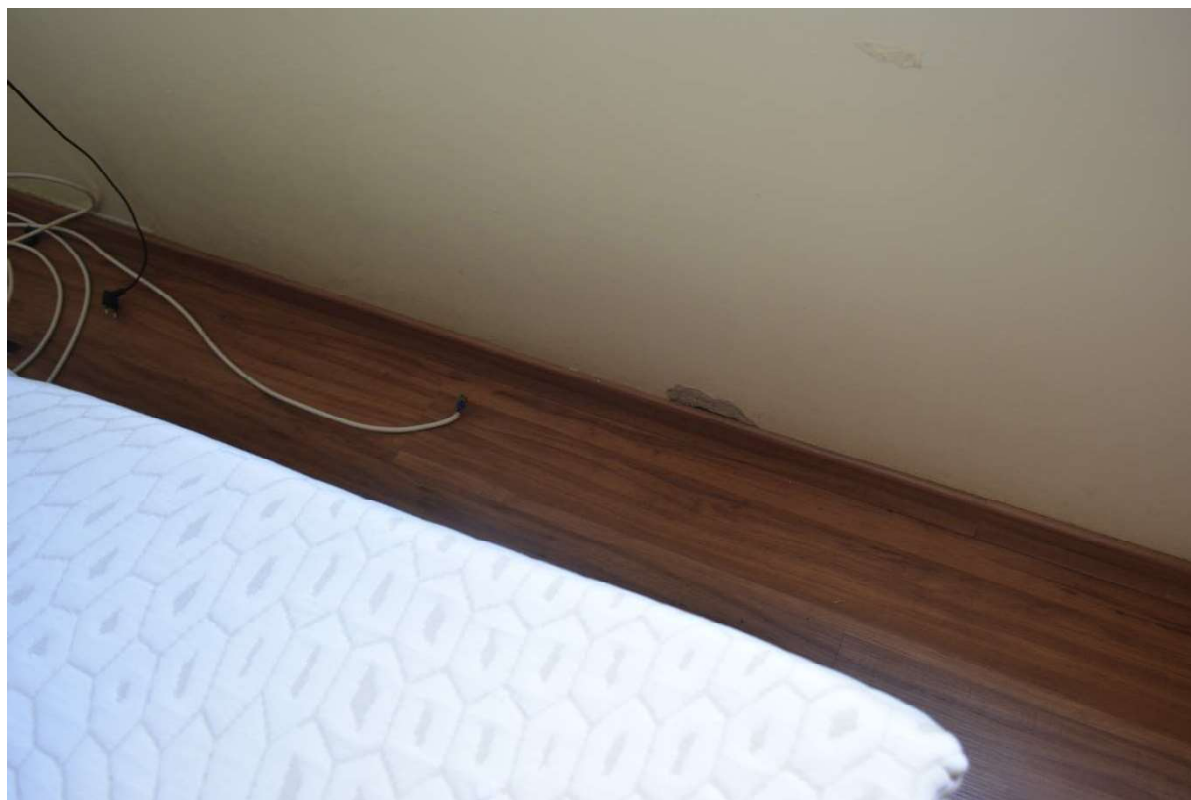
FOTO 59: DESCASCADO NO RODAPÉ, EMBAIXO DA JANELA DO DORMITÓRIO 1.

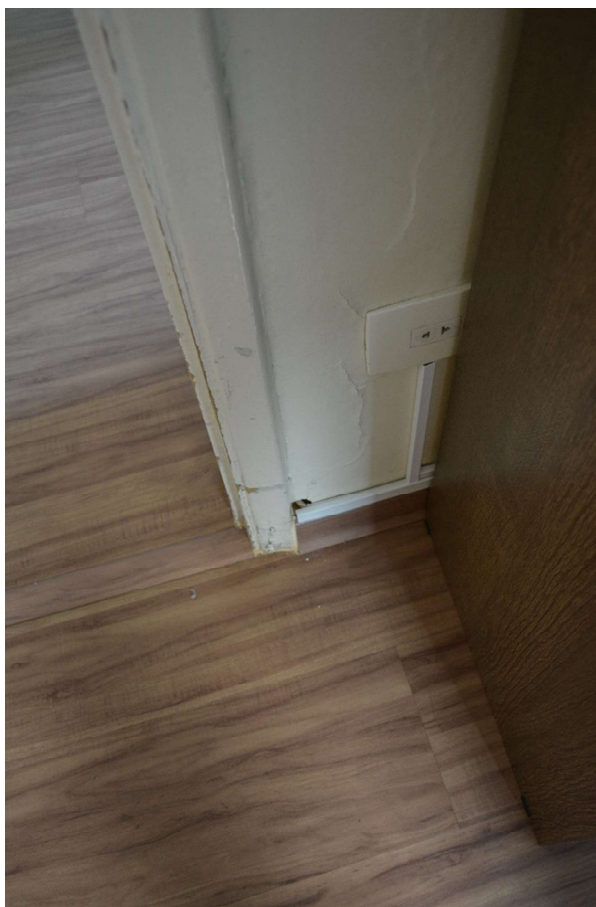
FOTO 61: FISSURAS NA PORTA DE ENTRADA E DERIVAÇÃO EXTERNA DE ENERGIA NA PORTA DO DORMITÓRIO 1, PADRÃO DE TOMADAS ANTIGO.

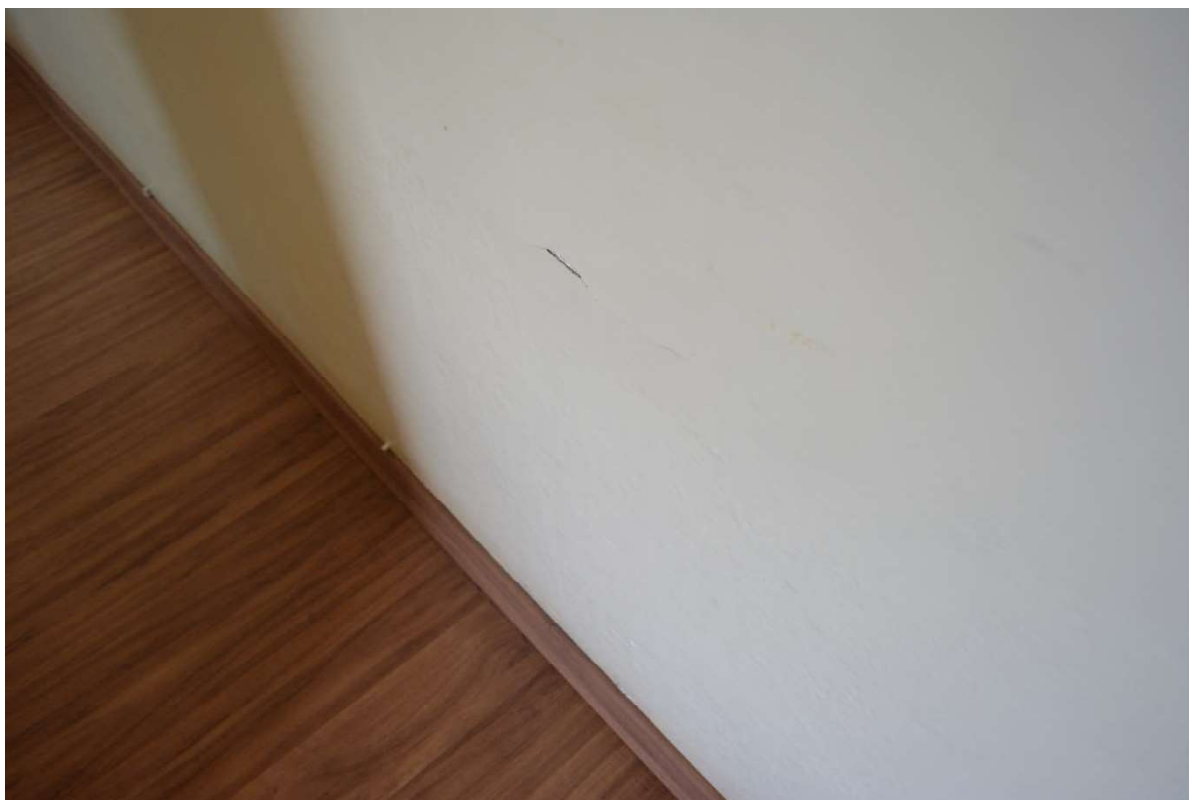
FOTO 62: DESTACAMENTO DO ACABAMENTO NA ALVENARIA DO DORMITÓRIO 1.
