LAUDO DE AVALIAÇÃO

Motocicleta da marca Honda, modelo CG 125 Fan do ano de 2008/2008, cor preta, placa MFH-8285 PR., Renavam não identificado, chassi e motor com numeração suprimida, raspada e pinada.

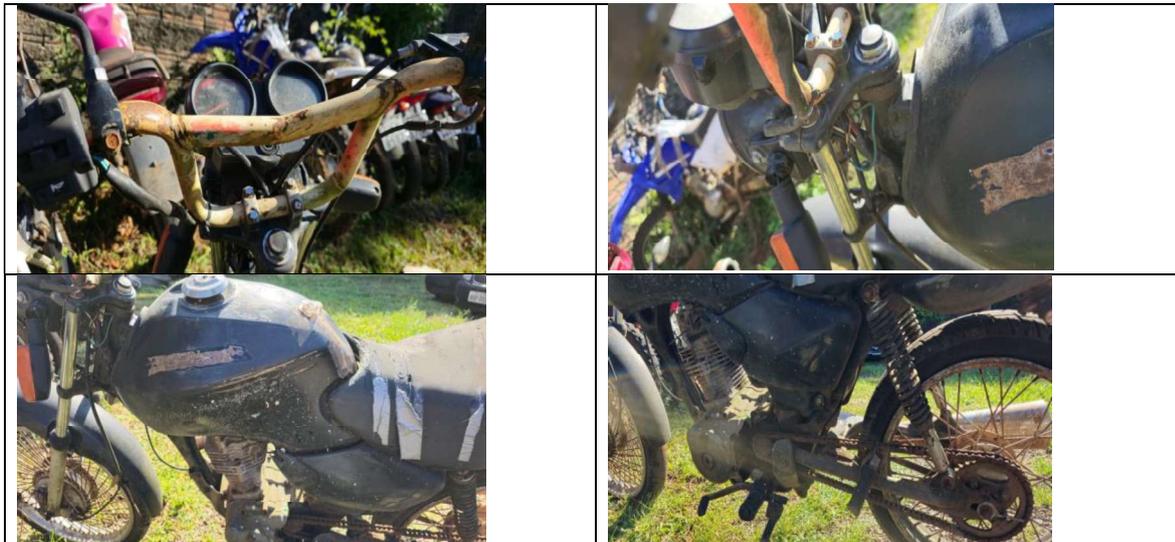
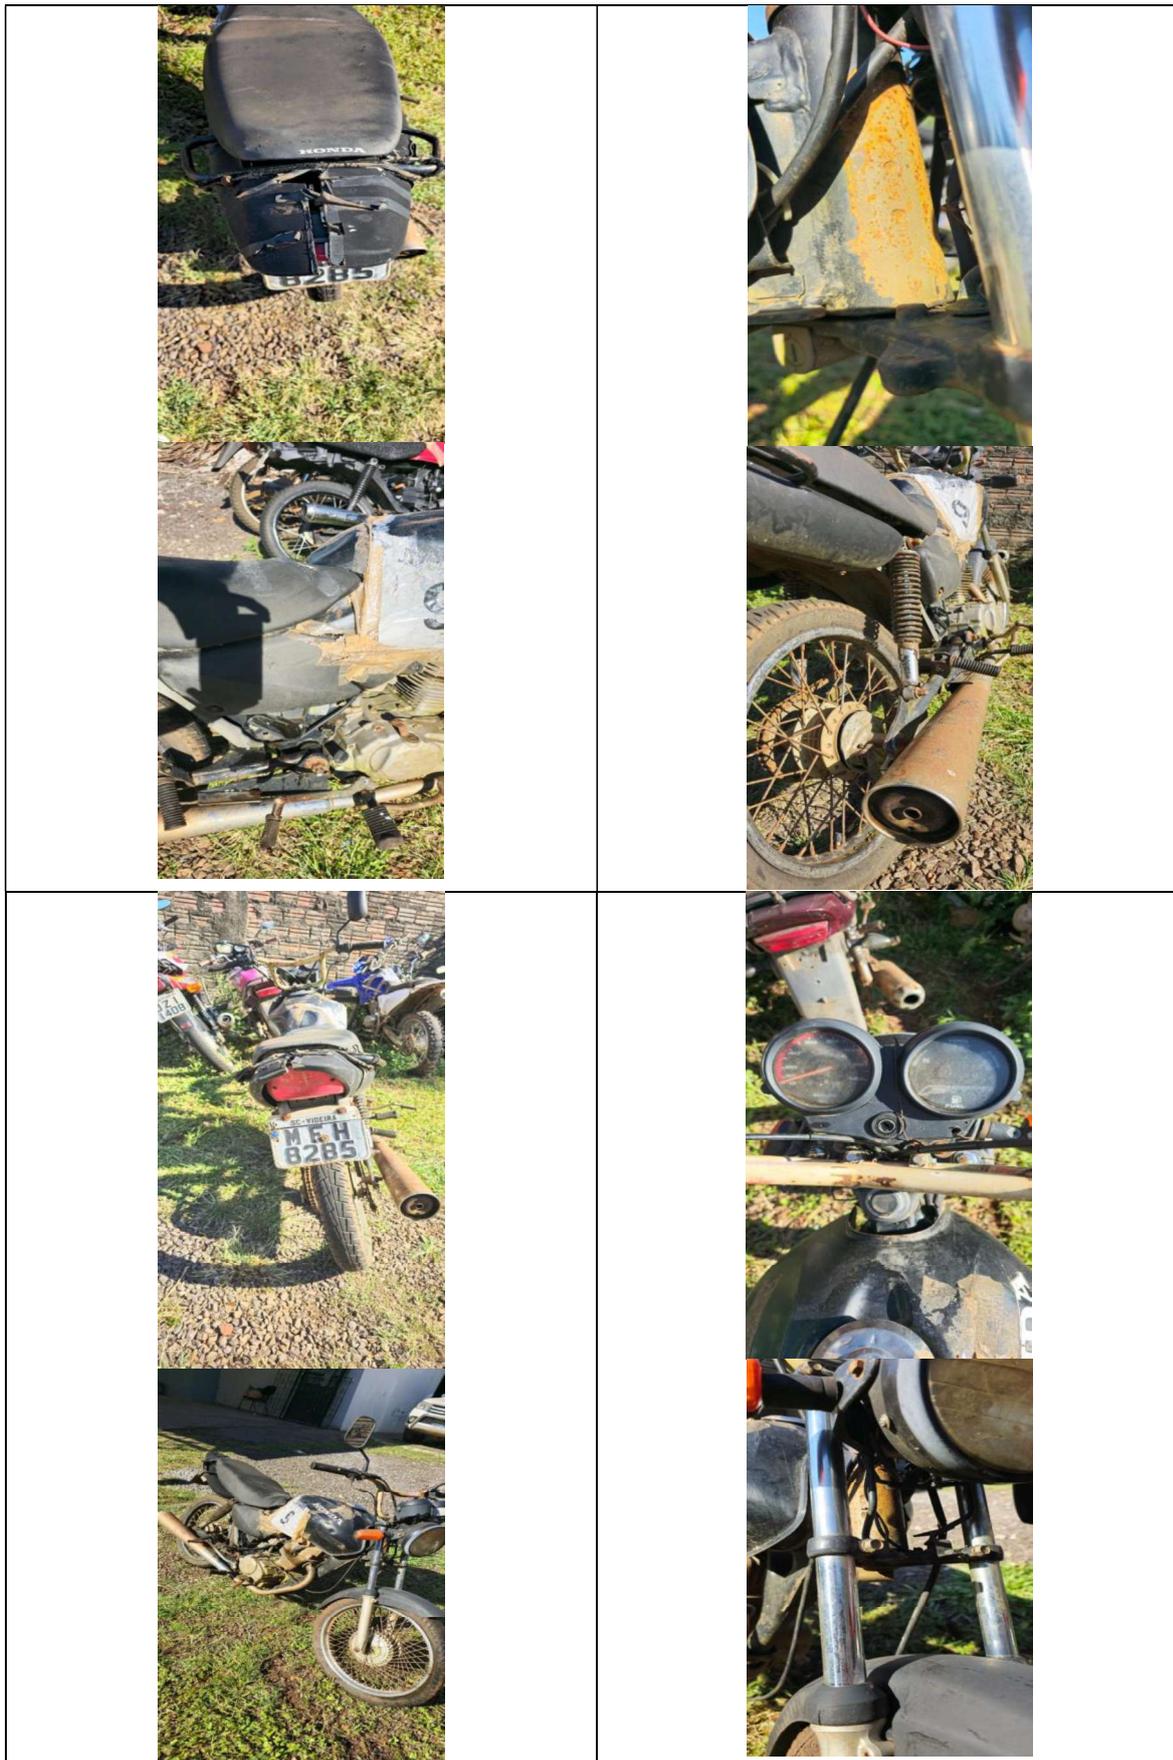
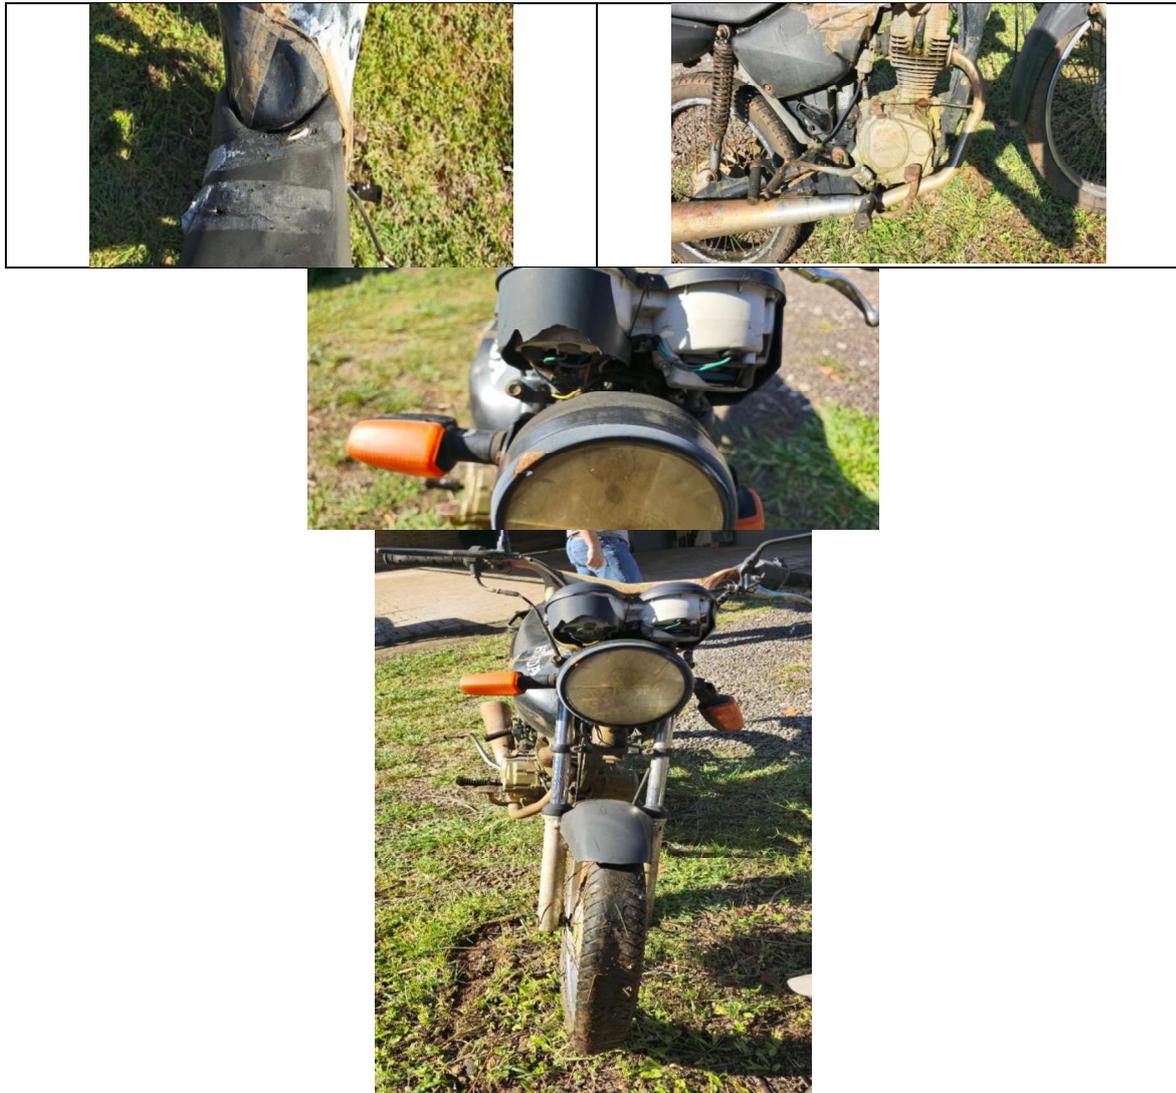
FOTOS DO REFERIDO BEM AVALIADO:

A referida motocicleta, se encontra no pátio da Delegacia de Polícia de Barracão - PR, parada desde a data da apreensão em 29/09/2022, não sendo possível tentar engrená-la, ou dar a partida, pois a chave da motocicleta está perdida e o pedal da marcha e partida estão trancados.

Em seu todo, apresenta-se com ferrugens, visto que, está guardada a céu aberto. Sua lataria está com ranhuras, desgastes, e parte da motocicleta, aonde os componentes são de plástico, estão quebrados ou remendados.

Na sua parte frontal, o pisca esquerdo está quebrado com uma tentativa de remendo com fita isolante, o farol está trincado e embaçado, o protetor de roda está ressecado, pneu “careca” e murcho, os amortecedores estão “duros”, o componente do velocímetro e marcadores está quebrado em baixo e com os fios aparentes, o guidão está alterado na cor branca e enferrujado, aparentemente era um guidão de bicicleta, ainda há um furo nesta mesma parte do velocímetro feito manualmente aonde passa um pedaço de arame, além disso, conseguimos identificar em uma das fotos a

numeração do chassi raspada e com dois pontos (Pinada), os botões da buzina, luzes e piscas, apesar de ressecados, funcionam.

A parte do tanque de combustível na cor preta está com a pintura queimada, manchada e alguns locais raspada, inclusive aonde ficava a nomenclatura da maca da motocicleta na lateral esquerda, na lateral direita do tanque está com alguns amassados, e, o bocal do tanque está um pouco saltado para cima, dando a impressão que foi trocado este componente. As partes de plástico que acompanham o tanque estão ressecadas, e o banco da moto está rasgado no começo e no meio, com diversos pontos de grampo em seu todo e duas marcas de fita também do começo do banco.

A lateral esquerda da moto, está toda enferrujada, motor sujo, correia enferrujada, pé de apoio do piloto com a ponta quebrada, pé de apoio da moto funcionando normalmente, pedal da troca de marchas está rígido, pé de apoio do carona apesar de sujo e ressecado também funciona, o amortecedor está corroído, enferrujado e endurecido, todos os componentes da correia também se encontram enferrujados e a roda de trás está trancada, sem ter movimento, muito provavelmente por conta da marcha estar engatada, porém, como dito anteriormente, seu pedal está trancado, não possibilitando desengatá-la, o pneu está apenas murcho sem sinais de desgaste grave.

Sua parte traseira, a lanterna está embaçada somente, porém a parte de plástico que a envolve, está quebrado no meio, desgastado, ressecado, raspado na ponta e com fitas.

Por fim, sua lateral direita, está toda enferrujada, com o amortecedor corroído, enferrujado e endurecido, escape enferrujado, pé de apoio do carona ressecado e rígido, pedal de apoio do piloto apenas mal conservado, pedal de partida está enrijecido e com a ponta deteriorada, não podendo movimentá-lo para tentar dar a partida na motocicleta, o pedal do freio traseiro, apesar de um pouco duro e também enferrujado, aparentemente está funcionando.
