LAUDO DE AVALIAÇÃO

Motocicleta da marca Honda, modelo CG 125 TITAN do ano de 1997, cor VERMELHA, placa AYE 1747., chassi de nº 9C2JC250VVR161535.

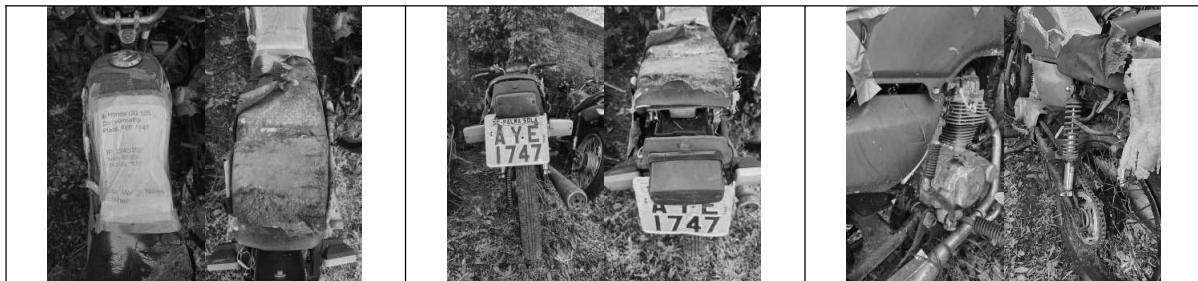
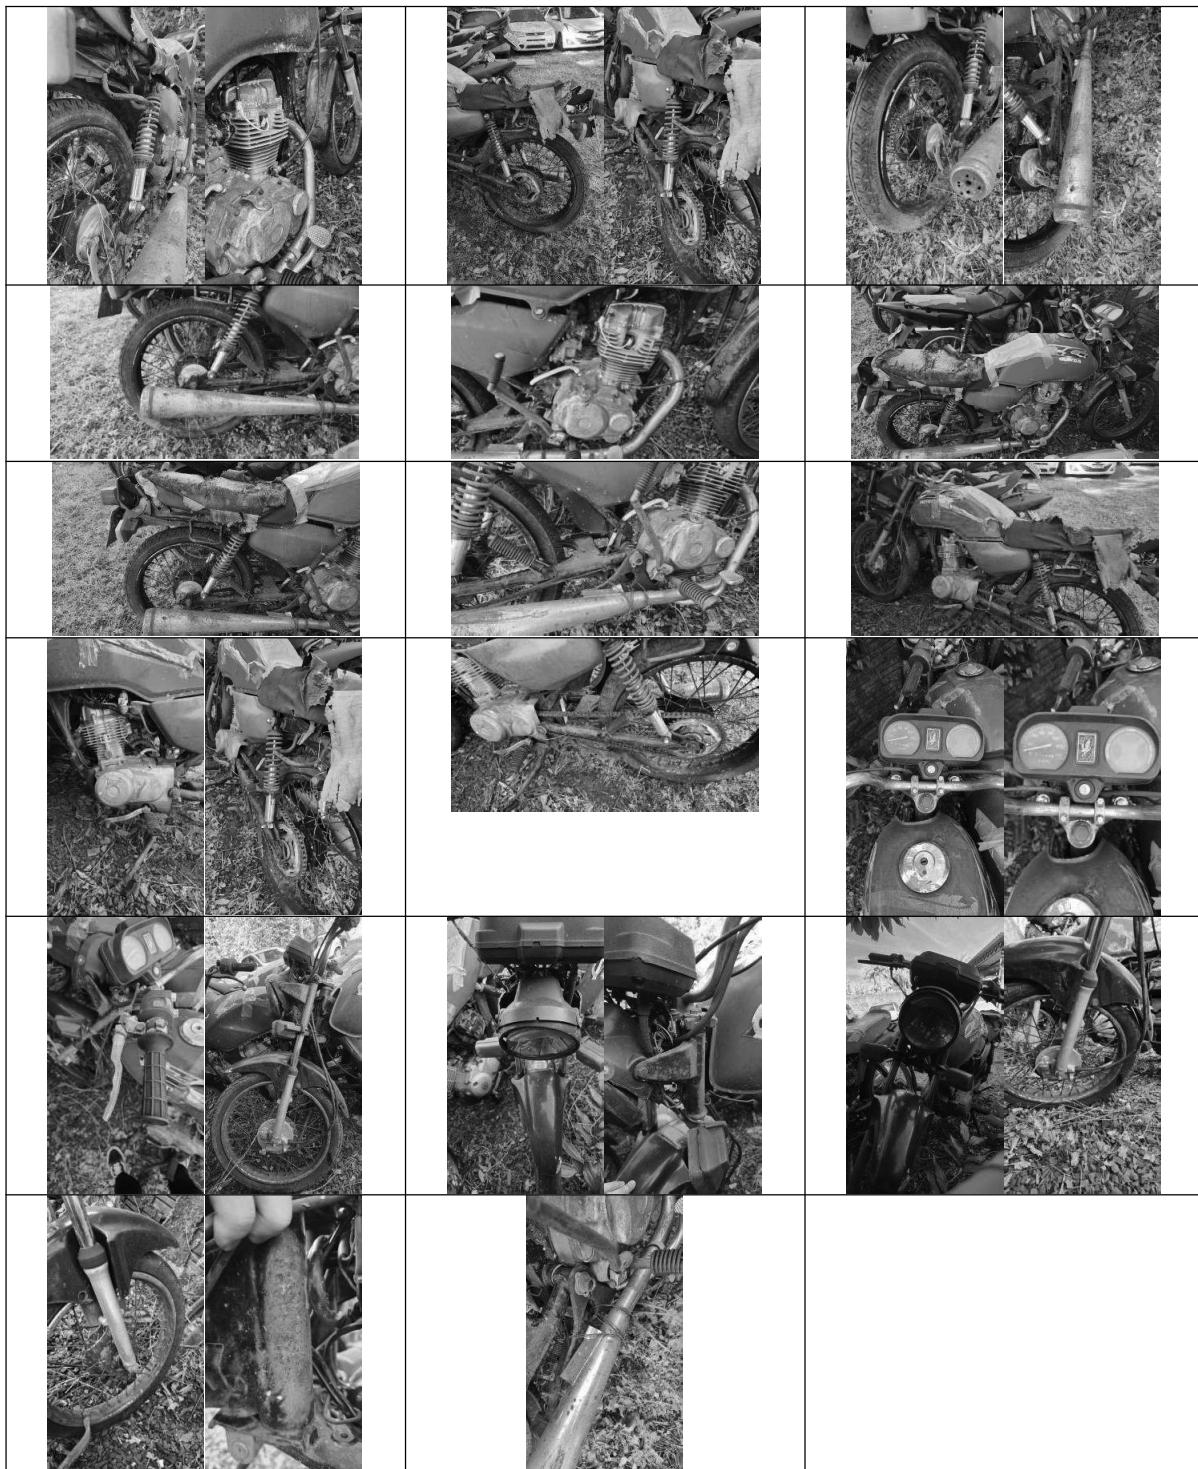
FOTOS DO REFERIDO BEM AVALIADO:

A referida motocicleta, se localiza no pátio da Delegacia de Polícia de Barracão - PR, parada ao ar livre, desprotegida dos eventos climáticos, não sendo possível tentar engrená-la, ou dar a partida, pois a chave da motocicleta está perdida.

Em seu todo, apresenta-se ferrugens, visto que, está guardada á céu aberto. Sua lataria está com muitas ranhuras e desgastes, alguns cabos e até mesmo o escapamento sendo segurados por fios de arame, as partes laterais que são de plástico, estão desbotadas, com a parte direita quebrada, para-lama frontal está pintada em azul, diferente da cor original da moto original, que é vermelha, inclusive com a parte de dentro da roda em azul, embora esteja desgastado. O pneu frontal está murcho, não podendo saber se está furado, pouco desgastado, e o amortecedor frontal ainda funcionando.

O guidão e manoplas estão muito desgastados, freio descascados e envolto por um fio de arame, não há retrovisores, seu painel está sujo, desbotado pelo sol, mas podendo evidenciar sua Kilometragem de 77.249 km rodados, as luzes das setas estão com desgaste normal pelo uso, porém o farol está quebrado e desencaixado, e também não é original da moto, com alguns fios atrás dele, todos desencapados.

O banco está completamente rasgado, com espuma corroída. Na parte de trás, logo acima da luz de freio está sem a parte de plástico que cobria a parte de metal da estrutura, com os piscas embaçados e desbotados e luz de freio trincada, e o pneu, por mais que esteja murcho, não podendo constar se está furado, aparentemente, ainda é utilizável, o bico do escapamento há diversos furos. Amortecedores enrijecidos e parte interior da roda pintada em preto.

O motor aparentemente normal, apenas muito sujo, podendo ser utilizado pois está sem vazamentos evidentes, entretanto como não se tem a chave, não há como dar a partida na moto, a motocicleta está com todos os apoios de pé, embora desgastados, aonde fica o nº do chassi, podemos observar que está raspado, e corrente enferrujada.
