## LAUDO DE AVALIAÇÃO

Automóvel da Marca Fiat, Modelo: PALIO FIRE FLEX, ano 2007, Cor: Branco, Placa: AOW6G65/PR, Chassi de nº 9BD17106G85017843.

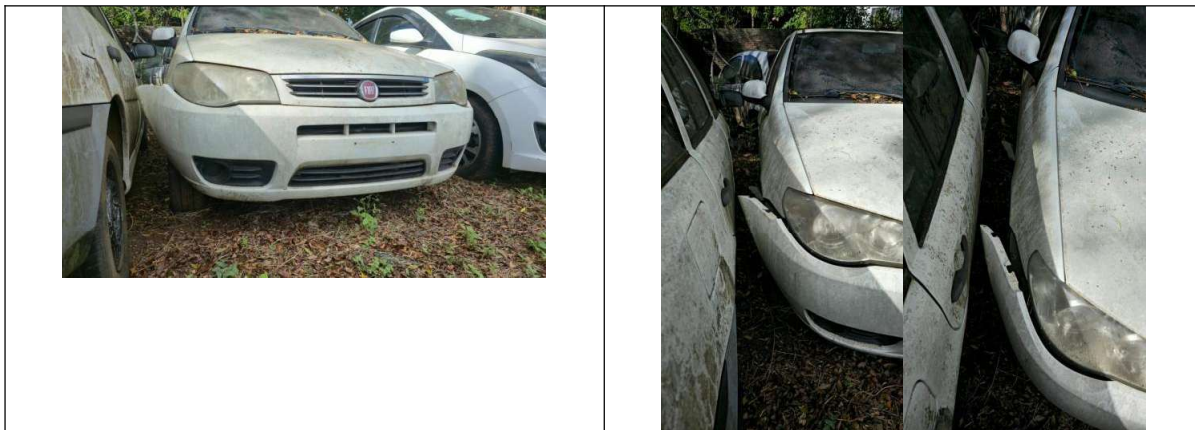
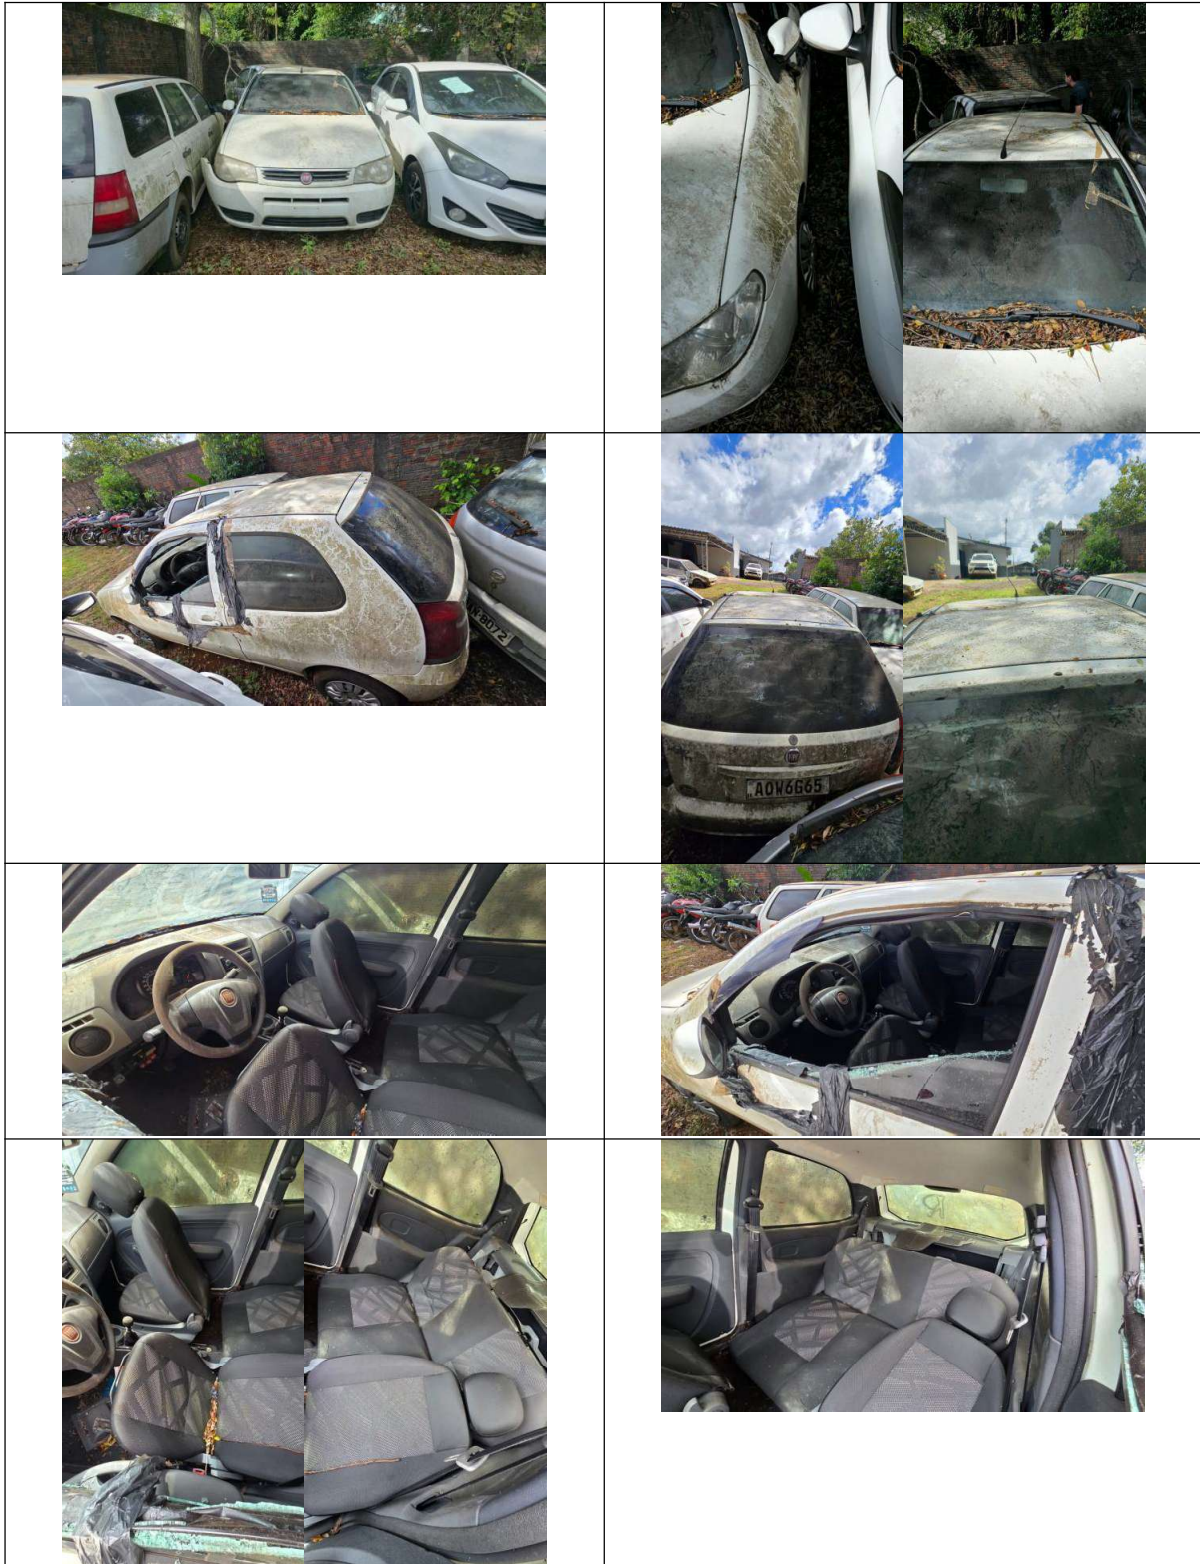
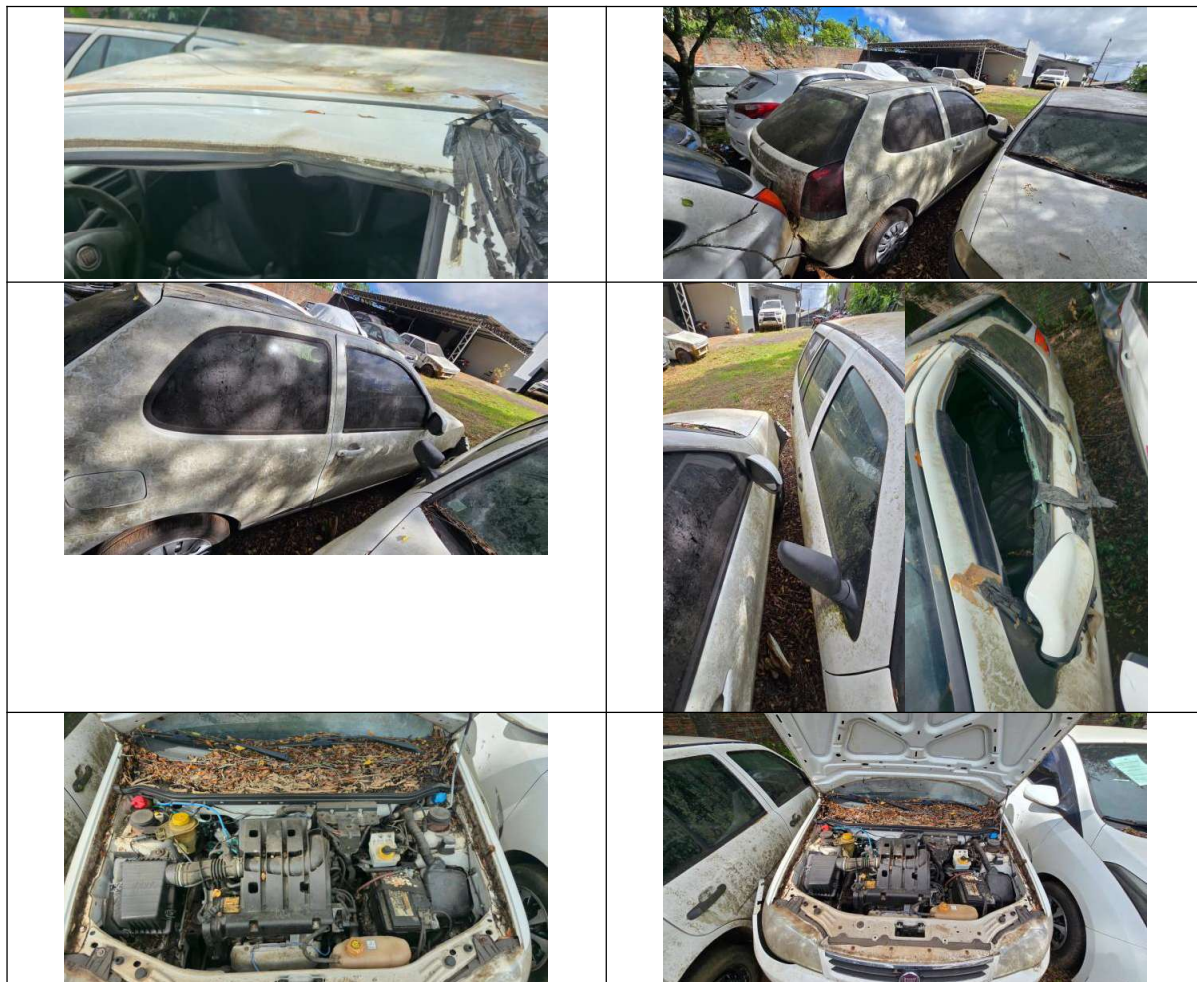
### FOTOS DO REFERIDO BEM AVALIADO:

Primeiramente, podemos verificar a mal conservação do bem pelo tempo, o qual fica parado, ao ar livre, sem cobertura.

Na parte da frente do veículo, o lado esquerdo do para-choque está solto, o local onde fica a presilha está quebrado, um pequeno rachado na parte esquerda inferior e alguns raspados mais abaixo, entretanto, o para-choque não está quebrado.

Não há faróis de neblina, apenas a moldura, os faróis principais e grade frontal também não estão quebrados, o capô abre e fecha normalmente e não há amassados evidentes ou marcantes, não há como definir se a pintura do veículo está em boas condições ou não, se há riscos na lataria ou não, por conta do alto acumulo de sujeira.

Todos os vidros do carro, exceto o do motorista que está quebrado, estão sujos, mas não há sinal de trincados ou riscos graves ou profundos, o lado do carona, não foi possível verificar se a manivela funciona para subir ou descer o vidro, pois, o veículo está entre outros dois carros, não sendo possível mover nem ele, e, nem os veículos ao lado.
