PODER JUDICIÁRIO
 JUSTIÇA DO TRABALHO
 TRIBUNAL REGIONAL DO TRABALHO DA 9ª REGIÃO
 03ª VARA DO TRABALHO DE MARINGÁ
ATOrd 0000800-71.2024.5.09.0661
 AUTOR: TIAGO DE CARVALHO FERNANDES
 RÉU: I. G. TRANSMISSAO E DISTRIBUICAO DE ENERGIA S/A EM RECUPERACAO JUDICIAL

AUTO DE PENHORA E AVALIAÇÃO

Dados do Veículo		
Placa BBP9412	Placa Anterior	Ano Fabricação 2017
Chassi 93XFJB43VJC109077	Marca/Modelo SUZUKI/JIMNY 4 ALL	Ano Modelo 2018

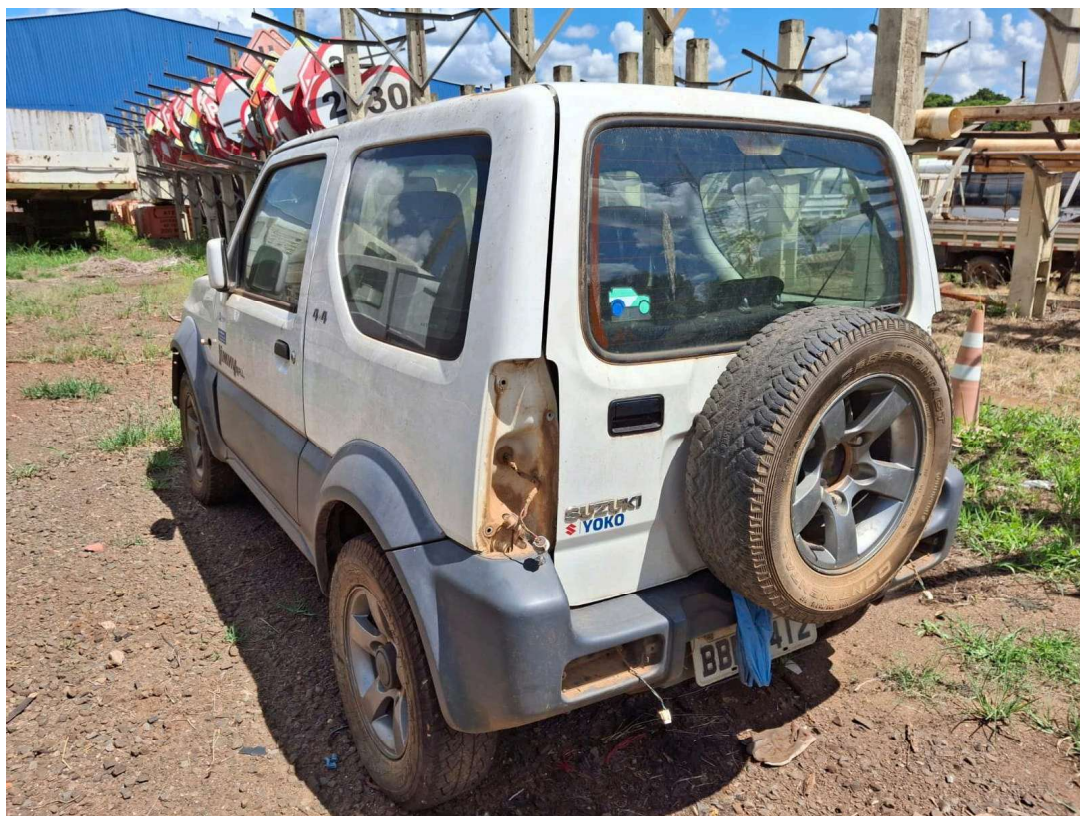
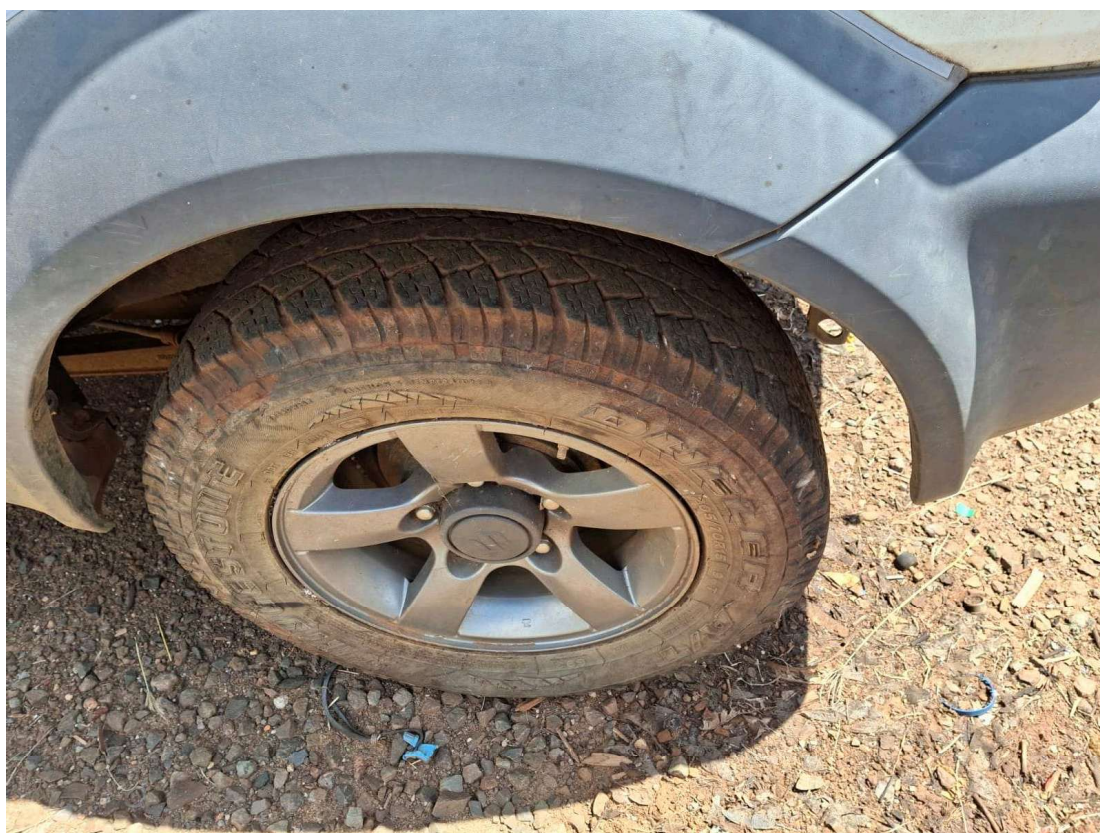
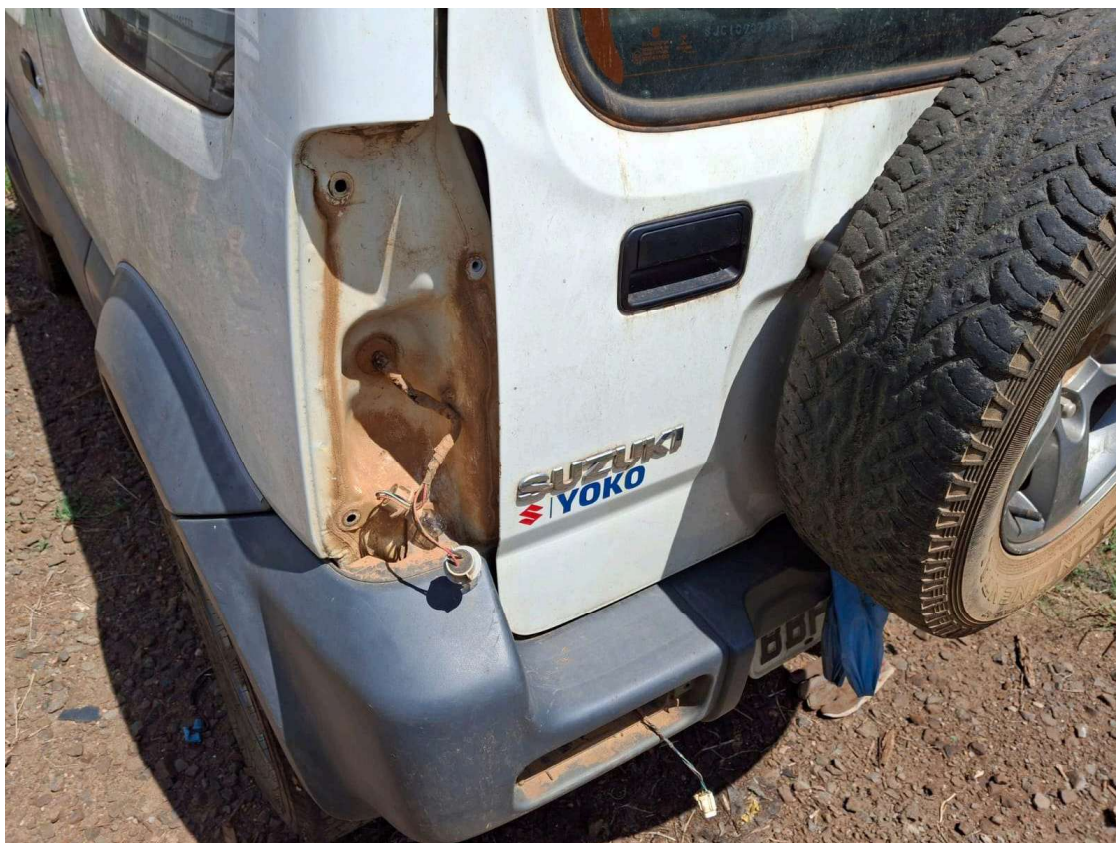
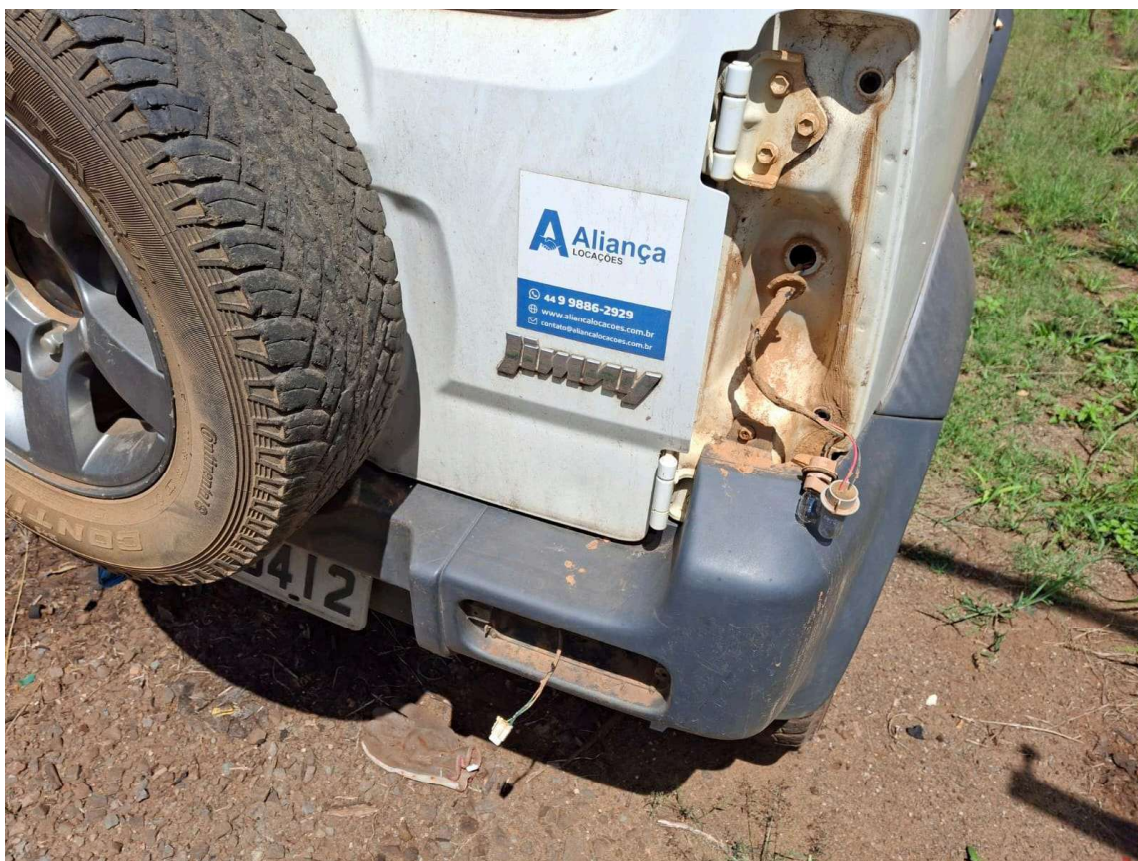
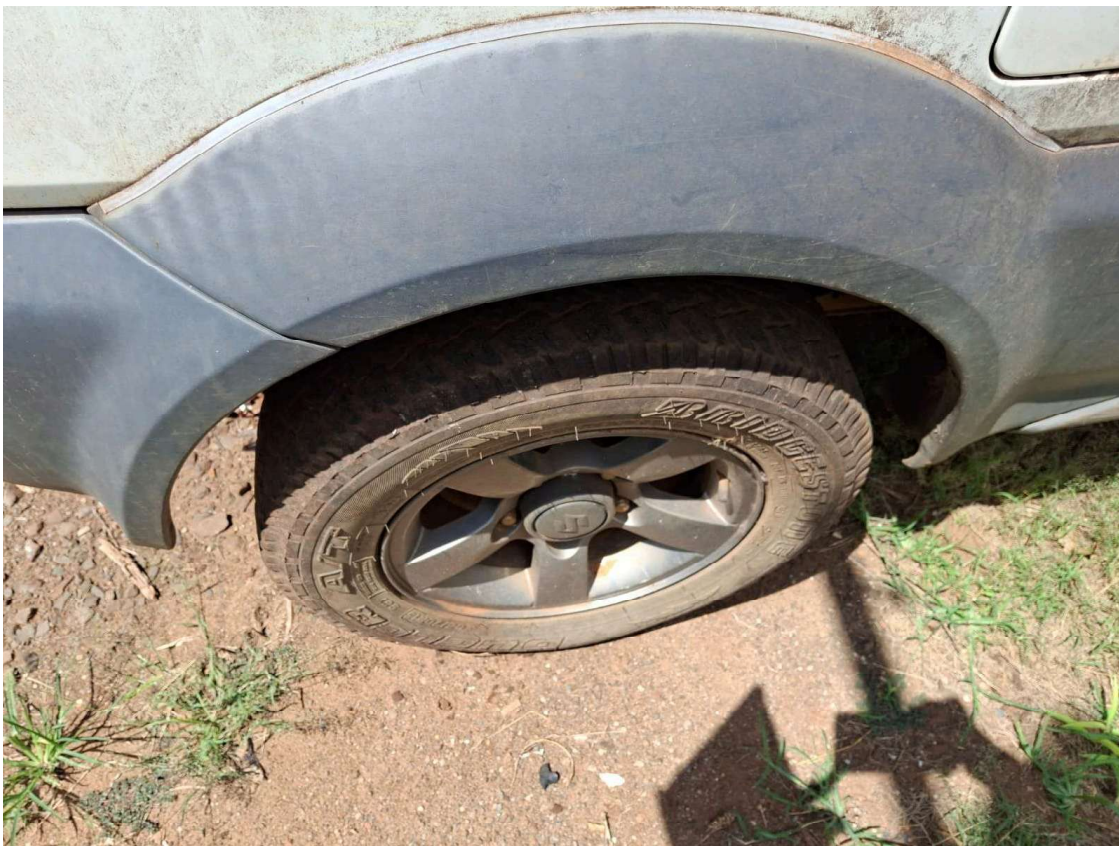
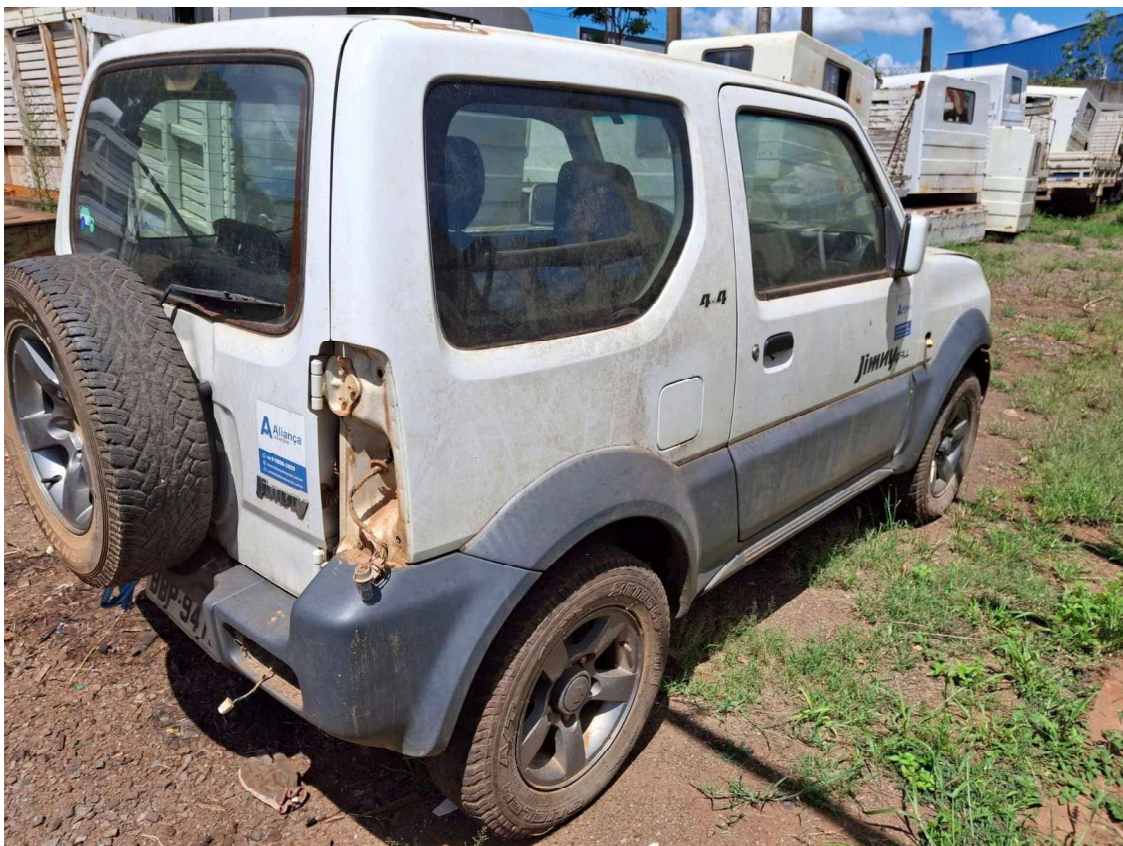
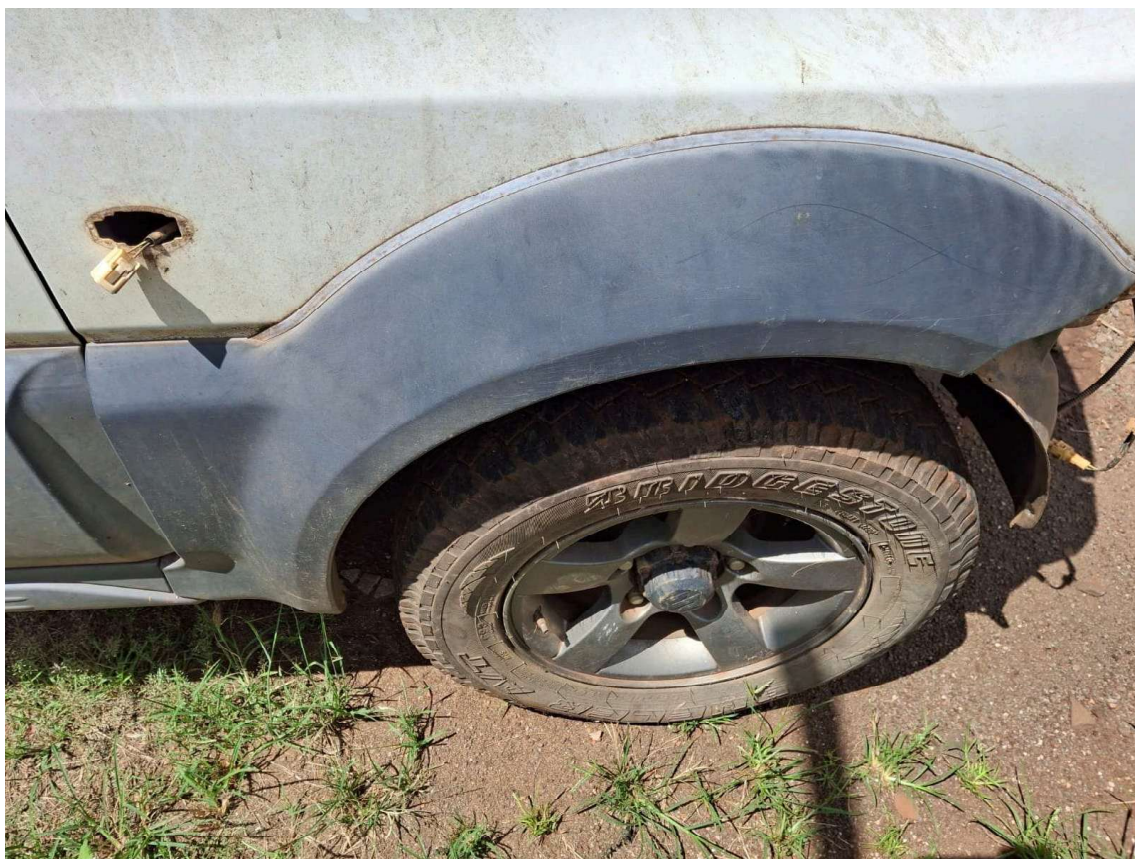
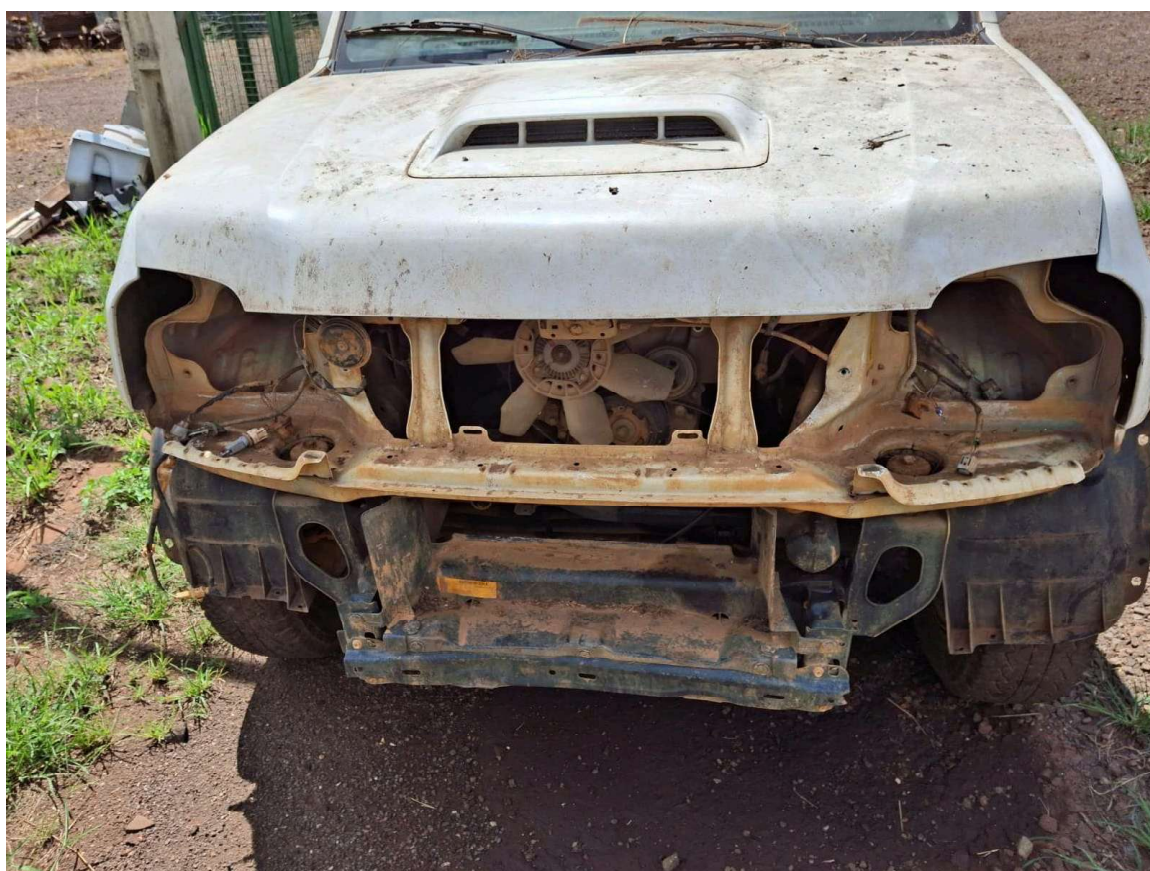
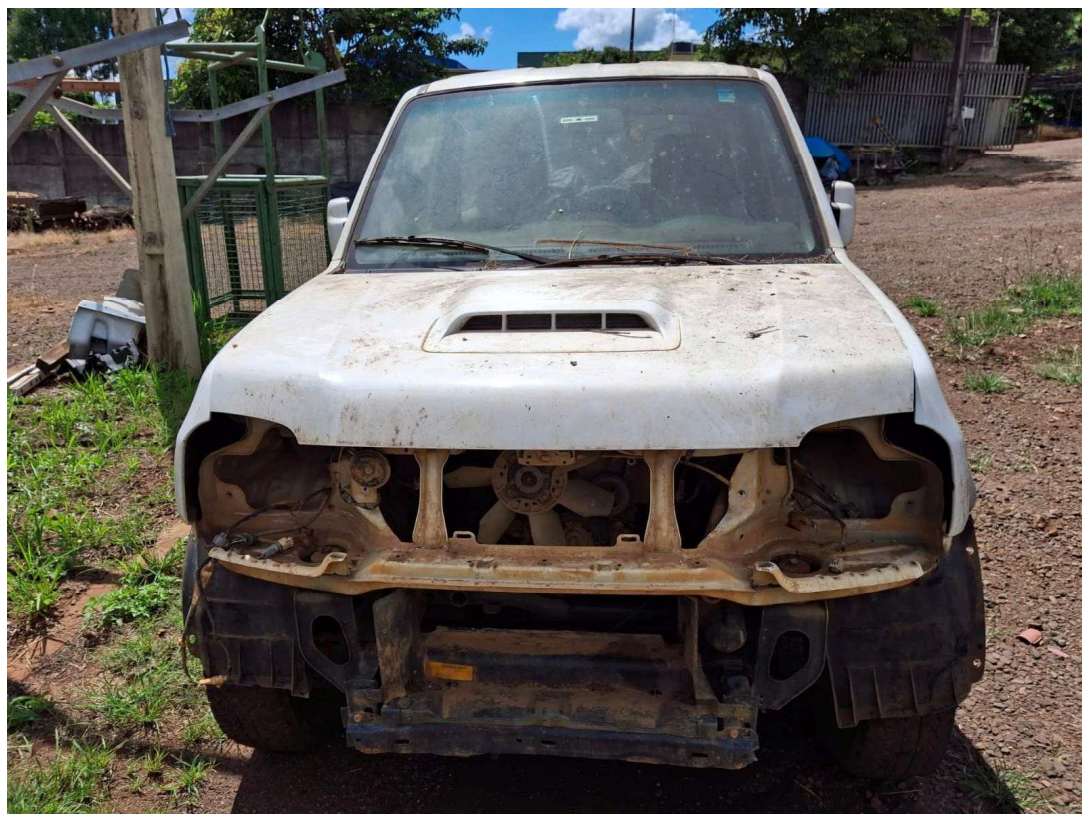
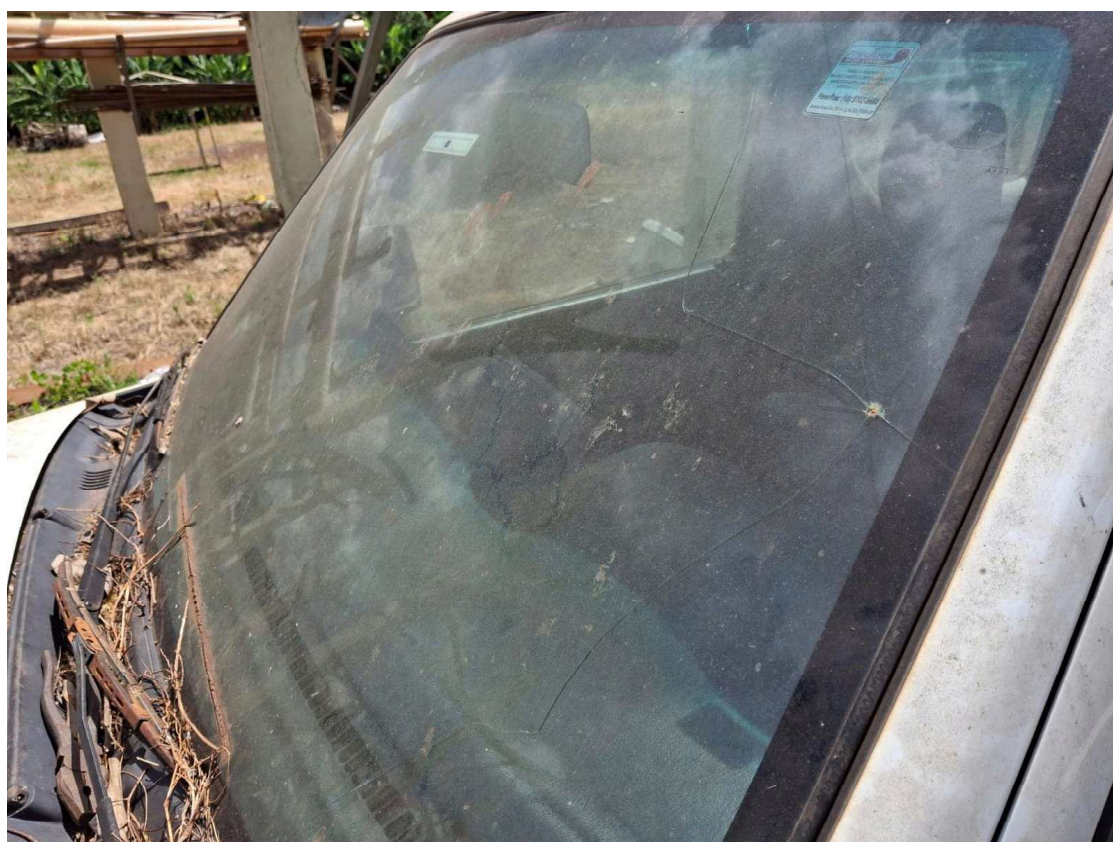
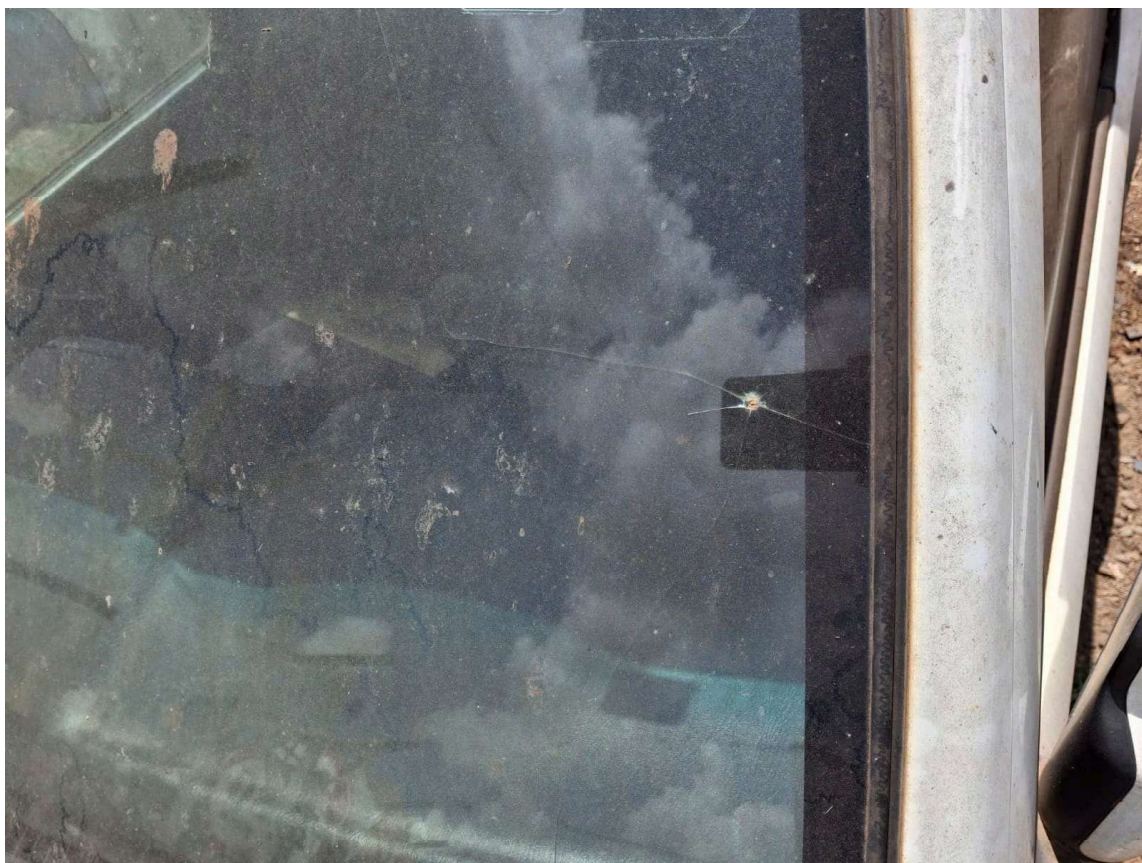
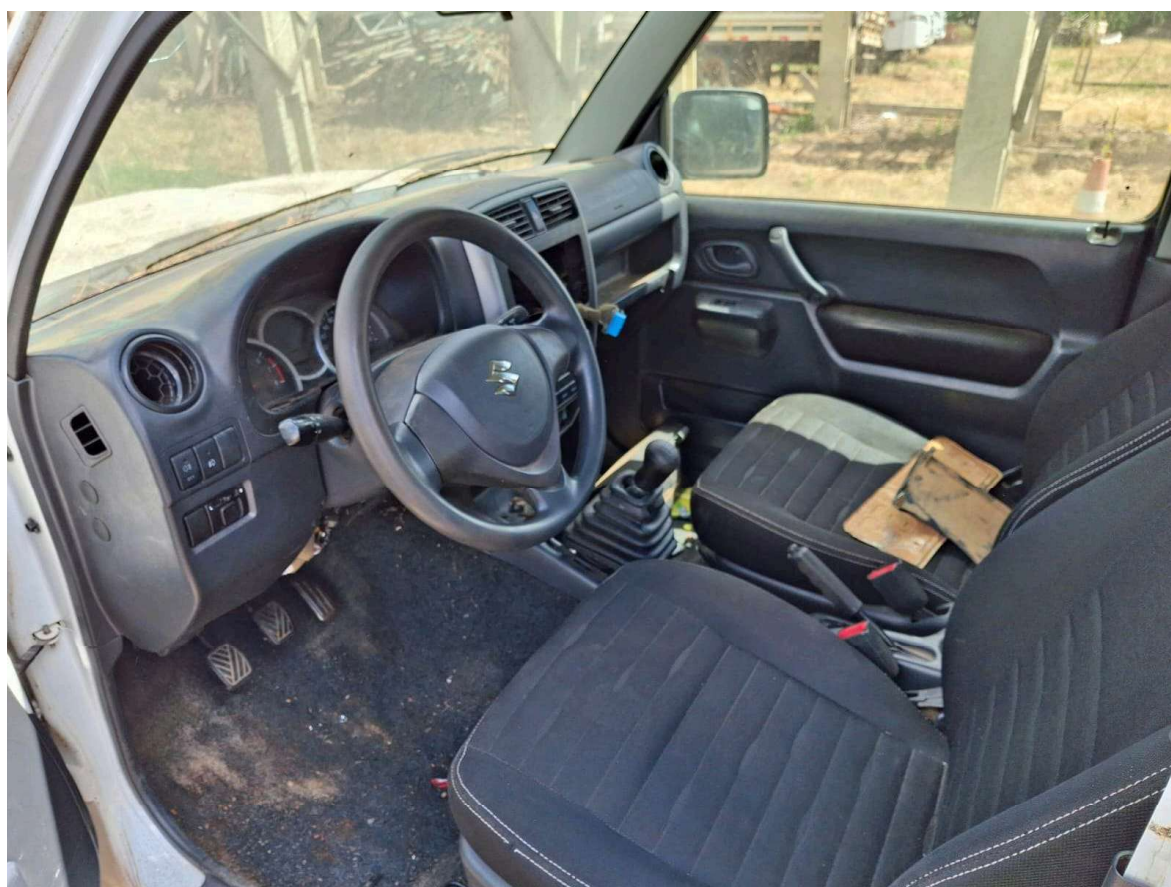
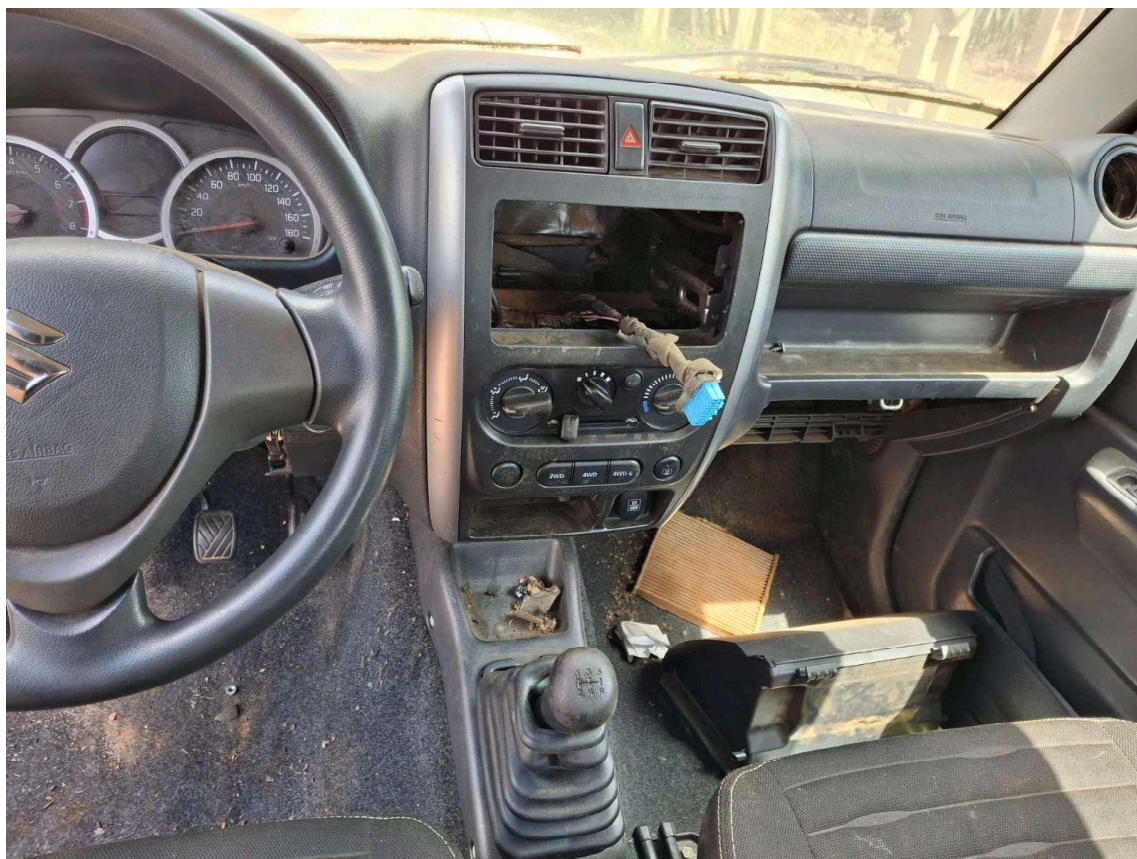
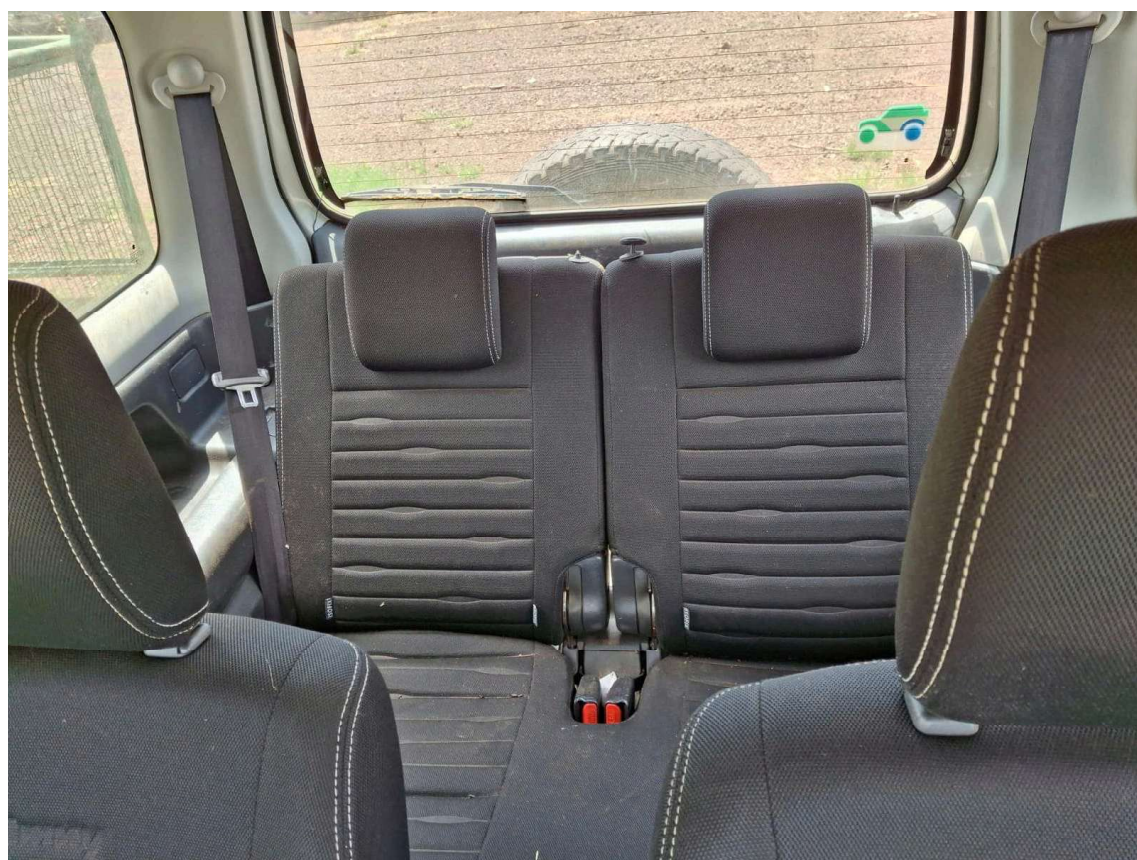
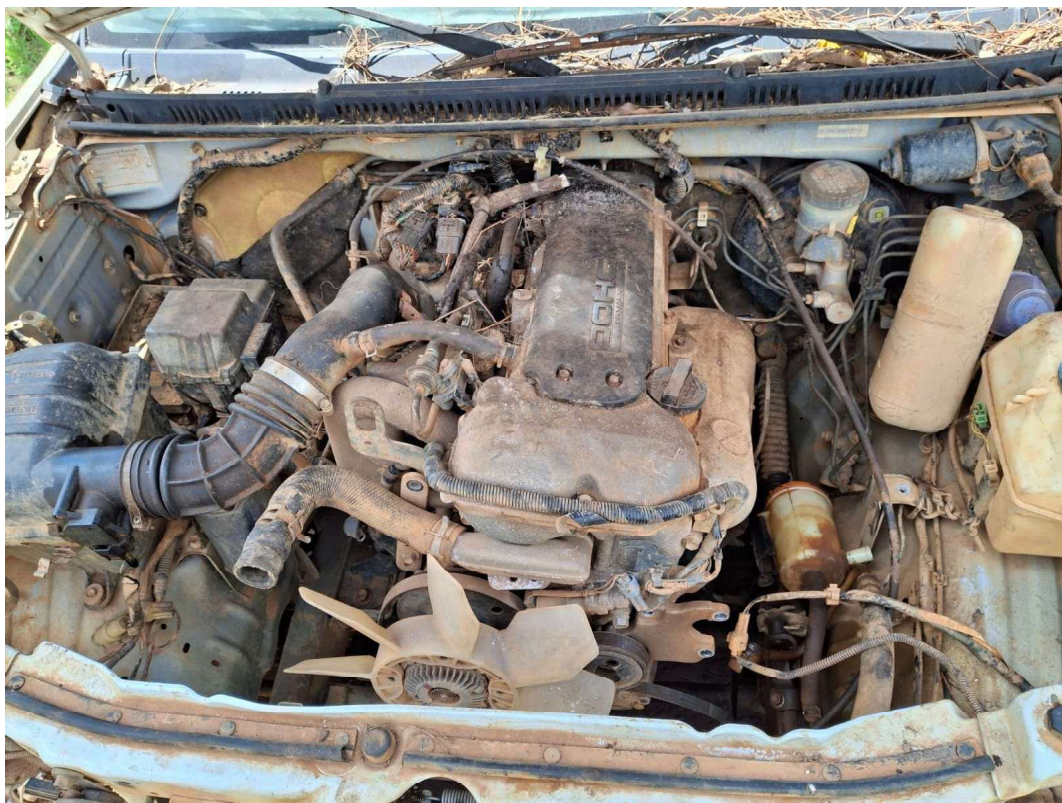
FOTOS

- Veículo inoperante há vários anos, não liga e não se locomove por meios próprios;
- Existência de defeitos mecânicos, não especificados, mas presumidamente graves em razão do longo período de inatividade;
- Ausência de componentes (grade, para-choque, lanternas traseiras e dianteiras);
- Compartimento do motor em estado de deterioração, com acúmulo de sujeira, oxidação visível e indícios claros de abandono prolongado;
- Presença de mangueiras ressecadas ou desconectadas, fiação exposta e componentes com sinais de corrosão;
- Parabrisa trincado;
- Interior com ausência do sistema multimídia/rádio original, fiação exposta no painel central e deterioração por abandono;
- Estofado em bom estado.

AVALIAÇÃO: Em razão do estado de conservação descrito acima, avalio o referido bem em 50% da tabela fipe (R\$ 76.000,00), que é aplicado em veículos em boas condições. Portanto, avalio em **R\$38.000,00 (TRINTA E OITO MIL REAIS).**¹

¹ Foi aplicada depreciação considerando que o veículo avaliado não possui condições normais de uso, não podendo ser equiparado ao valor médio de mercado do veículo em boas condições de uso; e considerando a inexistência de funcionamento; o risco mecânico; ausência de componentes estruturais e estéticos e o custo para restauração.
