**LAUDO N° 570/2023- NUTEC/DPF/GRA/PR**

**LAUDO DE PERÍCIA CRIMINAL FEDERAL  
(VEÍCULOS)**

O presente laudo apresenta o resultado dos exames efetuados em 01 (um) veículo marca/modelo GM/Celta, de cor prata, de placas HAD6408 UBERABA/MG, apresentado na Figura 1.

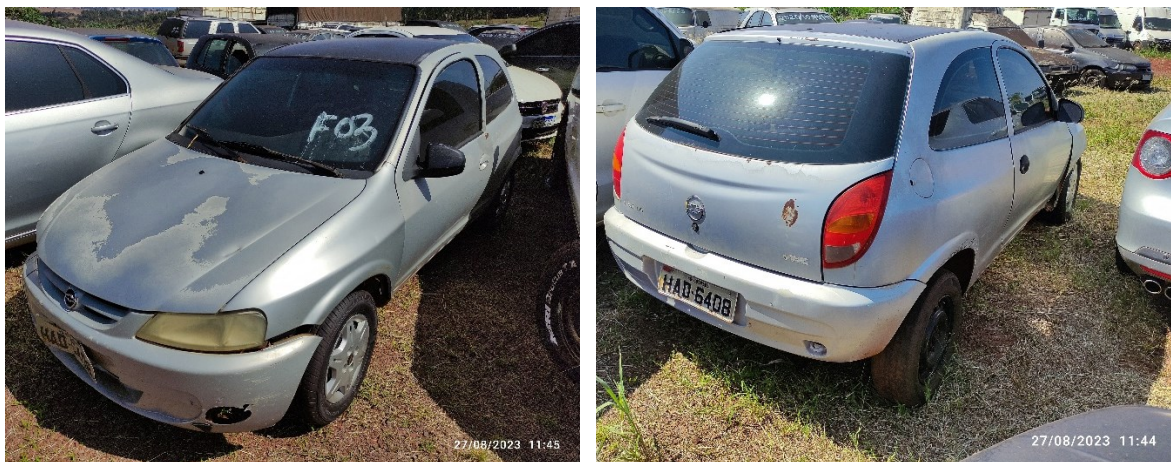
Figura 1 – Veículo questionado.

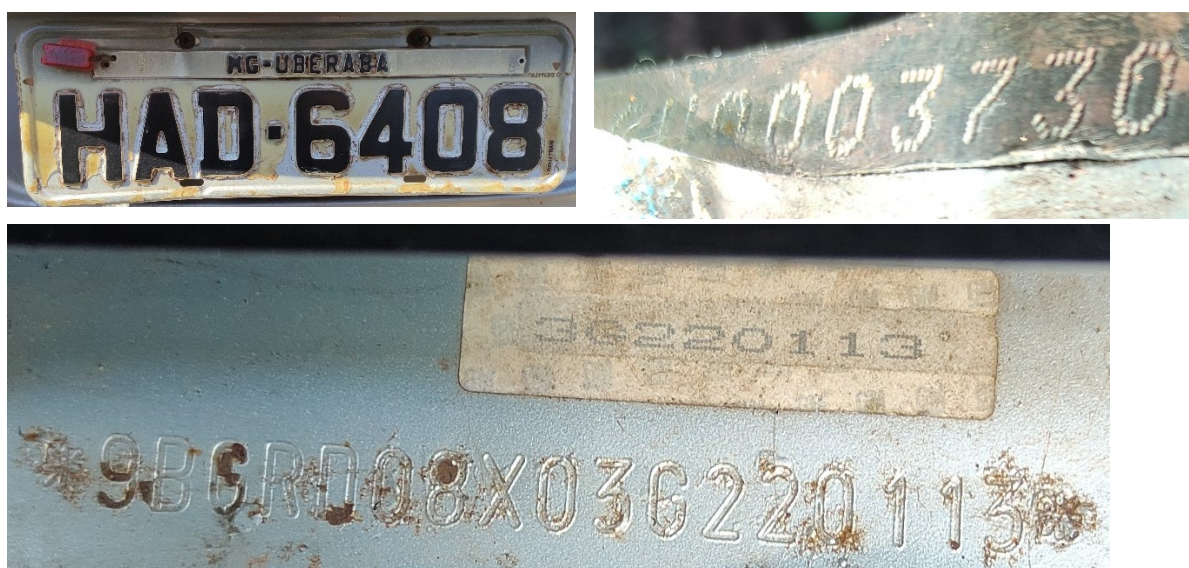
Figura 2

| <b>Característica</b> | <b>Verificado no Veículo</b> |
|---|---|
| <i>Placas</i> | HAD6408 UBERABA/MG. O lacre encontrava-se danificado, mas é possível que trate-se de desgaste pelo tempo. |
| <i>Número de Identificação Veicular (NIV)</i> | 9BGRD08X03G220113 em gravação no assoalho dianteiro direito |
| <i>Número do Motor</i> | 6V0003730 |

Imagens da placa traseira e dos Números do Motor e de Identificação Veicular.

Conforme descrito e ilustrado na seção IV, não foram encontrados sinais de adulteração no Número de Identificação Veicular (NIV) do veículo questionado.

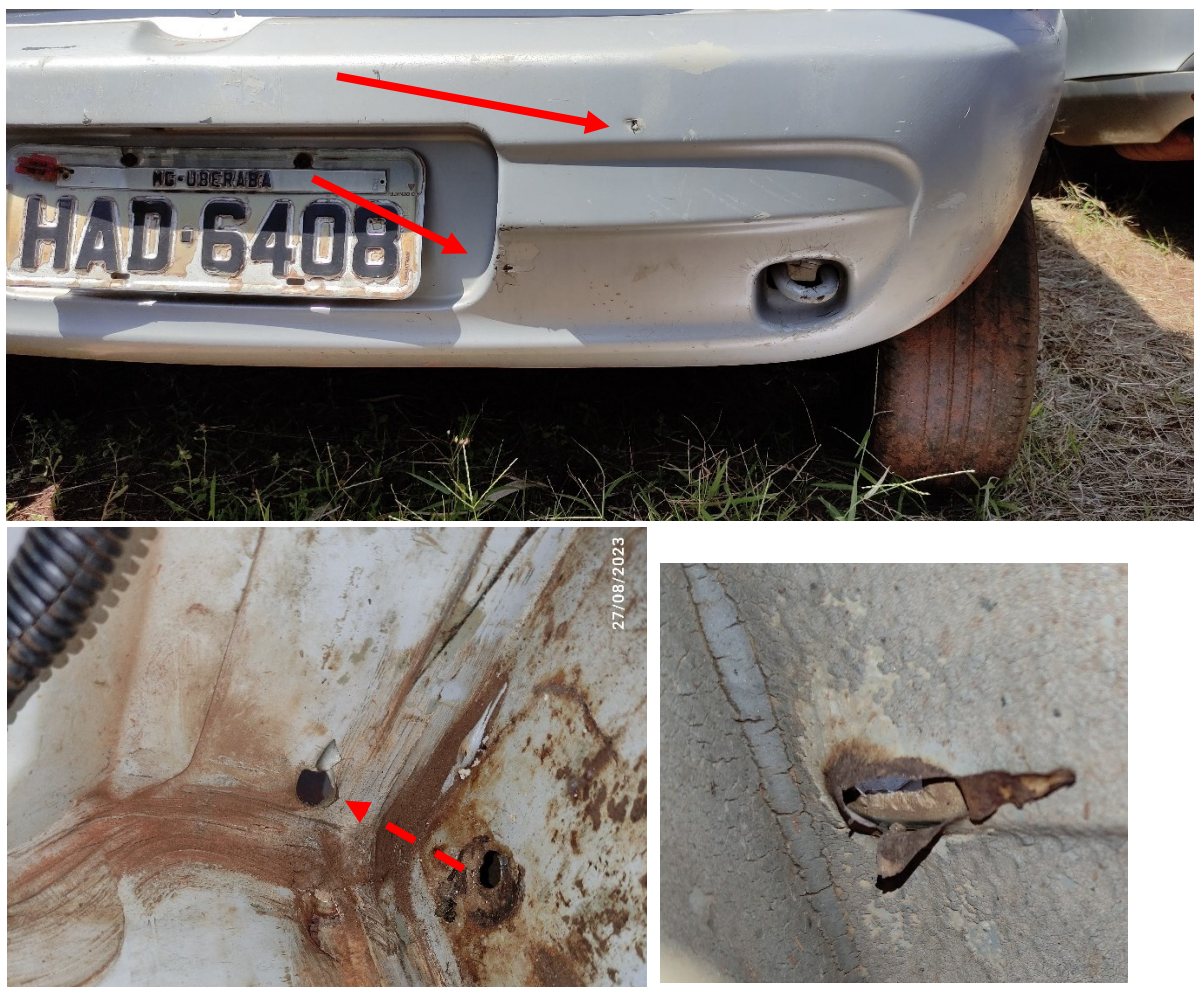
O veículo apresentava dois orifícios (Figura 3) compatíveis com perfurações causadas por projéteis de arma de fogo na parte traseira direita externa do bagageiro. O orifício mais próximo a placa não apresentava continuidade no interior do veículo: após perfurar a lataria externa o projétil chocou-se contra estrutura metálica de grande resistência, não transpassando-a. O outro projétil entrou em sentido diagonal, penetrando no interior do bagageiro bem próximo à lateral direita e saindo por esta parede lateral (no para-lamas traseiro direito). Este último orifício (de saída, no para-lamas) apresentava-se com as bordas bastante oxidadas: não foi possível determinar se os disparos foram antes ou durante os eventos relacionados à apreensão do veículo (06/07/2023, segundo BO 2336755230706130526 da PRF), pois a velocidade de oxidação recebe influência das condições que o veículo foi exposto (intempéries, umidade, temperatura), das características específicas do metal e dos danos causados na estrutura do próprio metal pelo choque (e variação térmica) do projétil.

Figura 3: perfurações compatíveis com danos de projéteis de arma de fogo

Conforme descrito e ilustrado na seção IV, foram encontradas perfurações compatíveis com a penetração de dois projéteis de arma de fogo na parte traseira direita do veículo, nas proximidades do pneu e para-lamas traseiros direitos. Não foi possível encontrar os projéteis no veículo e também não foi possível definir o momento em que os projéteis teriam atingido o veículo.
