#### LAUDO Nº 0656/2023 - NUTEC/DPF/GRA/PR

#### LAUDO DE PERÍCIA CRIMINAL FEDERAL

(VEÍCULOS)

Trata-se do objeto deste Laudo o veículo terrestre tipo AUTOMÓVEL, categoria PARTICULAR, espécie PASSAGEIRO, marca HONDA, modelo CIVIC LXS FLEX, ano de fabricação 2007, ano modelo 2008, de coloração predominante CINZA e ostentando, na ocasião dos exames, as placas ATO7E86 (Brasil – Placa Padrão Mercosul). Na ocasião dos exames o veículo encontrava-se estacionado do pátio do Depósito de Veículos Apreendidos da Delegacia de Polícia Federal em Guaíra/PR (DVA/DPF/GRA/PR). Menciona-se ainda que, na ocasião dos exames, a bateria do veículo apresentava-se ausente, não podendo, portanto, ser efetuado seu acionamento.

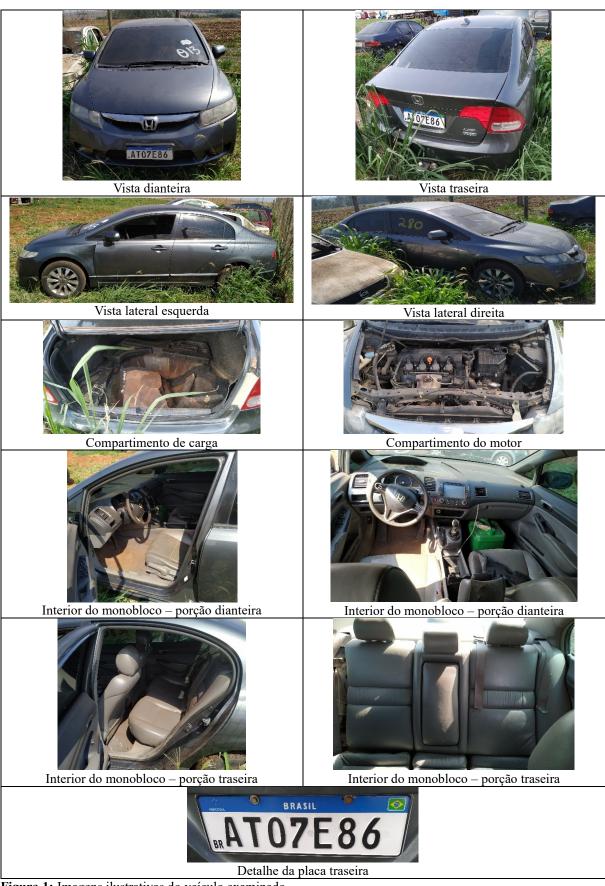
Figura 1: Imagens ilustrativas do veículo examinado.

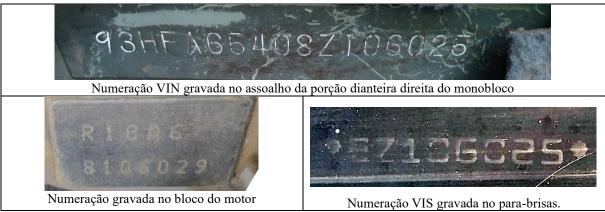
Efetuados os exames, entende-se relevante consignar incialmente que NÃO foram verificados elementos indicativos de adulteração das numerações identificadoras referentes ao VIN³ (93HFA65408Z106025), VIS³ (8Z106025) e do motor (R18A68106029) gravadas ou afixadas na estrutura do veículo examinado. Entretanto, os dados identificadores verificados na estrutura do veículo NÃO são coerentes com os registros constantes da base de dados do sistema INFOSEG para o veículo de placas ATO7E86, mas correspondem ao veículo de placas MFN4838, este último com restrição indicativa de furto/roubo. Ademais, conforme dados do INFOSEG, as placas ATO7E86 estão associadas a veículo de mesma marca, porém de modelo LXL FLEX, com ano de fabricação 2011, ano modelo 2011, NIV 93HFA6660BZ116544, VIS BZ116544 e número de motor R18A61116489. Assim, é possível concluir que o veículo examinado se trata de automóvel furtado/roubado cujas placas originais foram substituídas.

Figura 2: Imagens ilustrativas dos principais elementos individualizadores verificados na estrutura do veículo examinado.

NÃO foram verificados elementos indicativos de adulteração das numerações identificadoras gravadas ou afixadas na estrutura do veículo examinado. Contudo, restou constatado os dados identificadores verificados na estrutura do veículo NÃO são coerentes com os registros constantes da base de dados do sistema INFOSEG para o veículo de placas ATO7E86, mas correspondem ao veículo de placas MFN4838, este último com restrição indicativa de furto/roubo. Ademais, conforme dados do INFOSEG, as placas ATO7E86 estão associadas a veículo de mesma marca, porém de modelo LXL FLEX, com ano de fabricação 2011, ano modelo 2011, NIV 93HFA6660BZ116544, VIS BZ116544 e número de motor R18A61116489. Assim, é possível concluir que o veículo examinado se trata de automóvel furtado/roubado cujas placas originais foram substituídas.

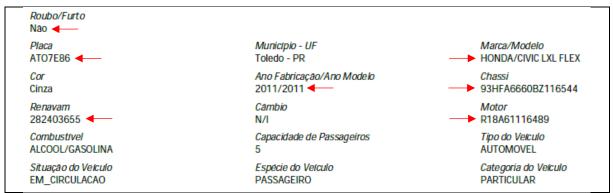
Figura 3: Extrato dos registros constantes da base de dados do INFOSEG referentes ao veículo de placas ATO7E86.

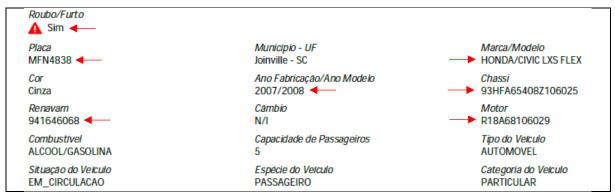
**Figura 4:** Extrato dos registros constantes da base de dados do INFOSEG referentes ao veículo de placas MFN4838.

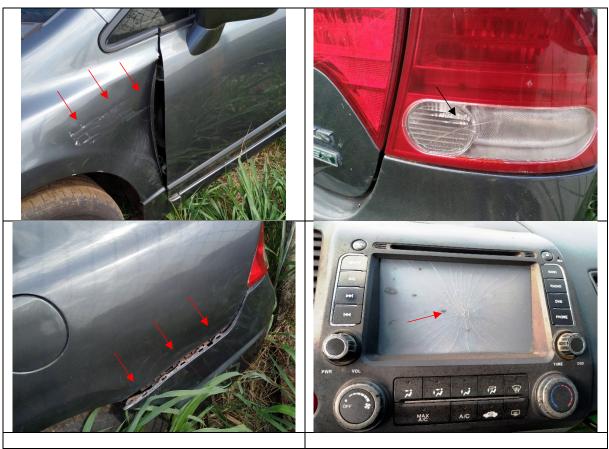
No que concerne ao seu valor comercial, incialmente consigna-se que, na ocasião dos exames, o veículo apresentava-se em estado de conservação ruim, apresentando, além de sinais de desgaste generalizado (como riscos e falhas na pintura e pequenos danos nos

acabamentos e forrações internos), algumas avarias dignas de registro, conforme ilustrado nas figuras que se seguem. Tendo em mente as condições em que se apresentava na ocasião dos exames, o veículo foi avaliado em um valor comercial aproximado de R\$ 25.000,00 (vinte e cinco mil reais).

Figura 5: Ilustra os danos mais relevantes constatados no veículo examinado.

O veículo examinado se apresentava em condições de conservação ruins, sendo avaliado em um valor comercial aproximado de R\$ 25.000,00 (vinte e cinco mil reais).

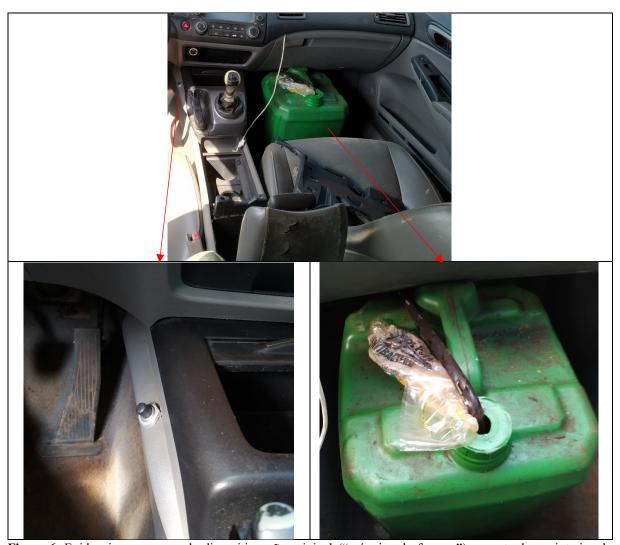
Por fim, entende-se relevante mencionar que foi constatada a presença, no veículo, de adaptação não original capaz de ser empregada, quando acionada, para induzir a emissão de fumaça pelo escapamento em quantidade suficiente para permitir, dentre outros, a ocultação da visão de veículos que trafeguem em sua retaguarda, inclusive em situações de eventual perseguição policial (conhecida popularmente como "máquina de fumaça"). A presença deste dispositivo foi evidenciada pela presença de tanque de cor verde contendo combustível no interior do compartimento do veículo, chave seletora para acionamento do dispositivo instalada no interior do veículo e mangueiras para a injeção de combustível no sistema de distribuição e escapamento.

Figura 6: Evidencia a presença de dispositivo não original ("máquina de fumaça") encontrado no interior do veículo examinado.

Foi constatada a presença, no veículo, de adaptação não original capaz de ser empregada, quando acionada, para induzir a emissão de fumaça pelo escapamento em quantidade suficiente para permitir, dentre outros, a ocultação da visão de veículos que trafeguem em sua retaguarda, inclusive em situações de eventual perseguição policial (conhecida popularmente como "máquina de fumaça"). Para detalhes adicionais, referir-se à seção III
