**LAUDO Nº 061/2022 – NUTEC/DPF/GRA/PR**

**LAUDO DE PERÍCIA CRIMINAL FEDERAL  
(VEÍCULOS)**

O presente Laudo de Perícia Criminal Federal apresenta o resultado dos exames efetuados em 01 (um) caminhão marca Scania, modelo R440 A 6X2, de placas IUS8G91 Mercosul/Brasil, e em 02 (dois) semirreboques marca SR, sendo um modelo Salvaro SBCD, de placa QHY4H10 Mercosul Brasil e outro modelo SR Salvaro SBCT, placa QHY4H20, apresentados na Figura 1.

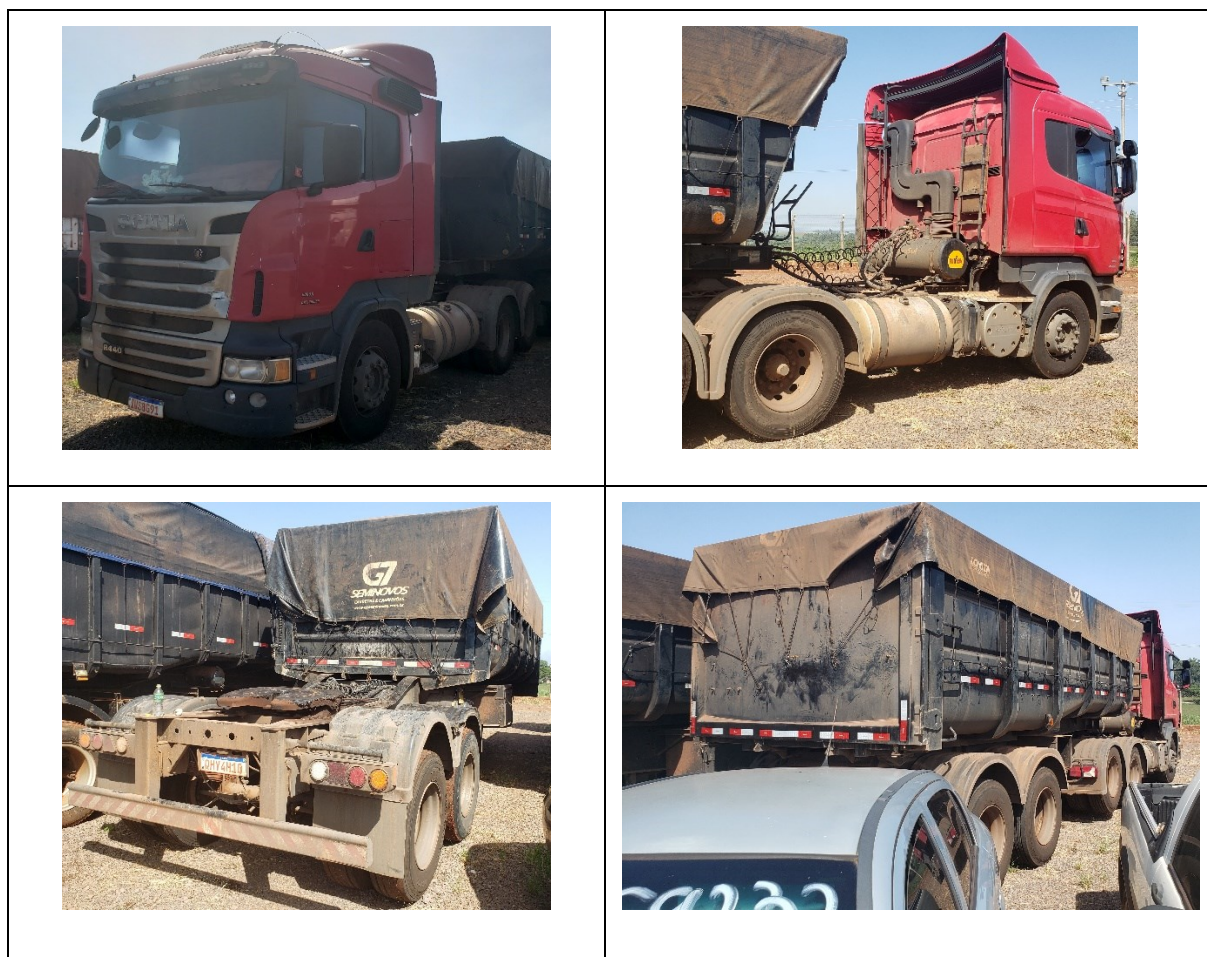
Figura 1 – Imagens dos veículos questionados. Acima, caminhão Scania R440 e abaixo, semirreboques Salvaro SBCD (imagem à esquerda) e Salvaro SBCT (imagem à direita).

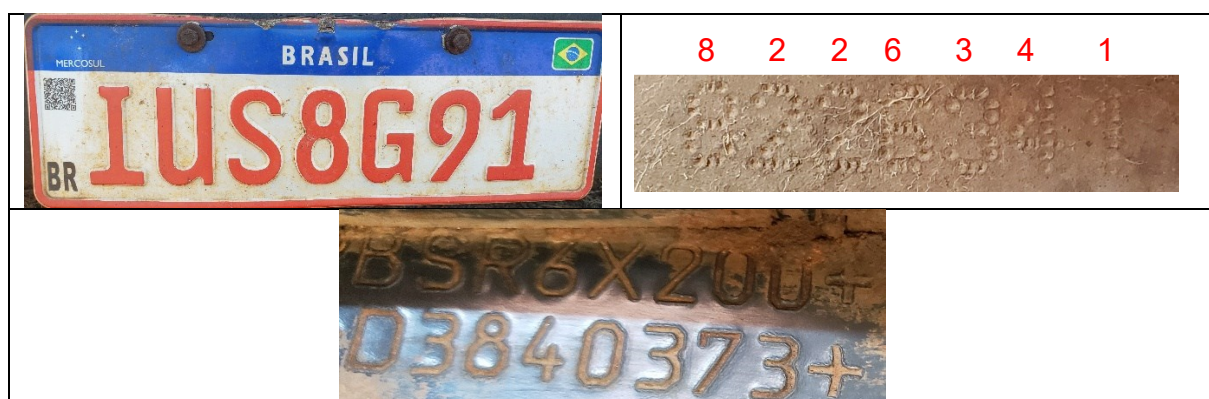
| <b>Característica</b> | <b>Verificado no Veículo</b> |
|---|--|
| <i>Placas</i> | IUS8G91 Mercosul/Brasil, sem sinais visíveis de adulteração |
| <i>Numeração do chassi</i> | 9BSR6X200D3840373 gravado na longarina direita, sem sinais visíveis de adulteração |
| <i>Numeração do motor</i> | 8226341 gravado em sua estrutura, sem sinais visíveis de adulteração |

| <i>Avarias</i> | Tampa frontal do motor amassada |

Figura 2 – Imagens da placa dianteira, da numeração do motor e da numeração do chassi do caminhão Scania R440

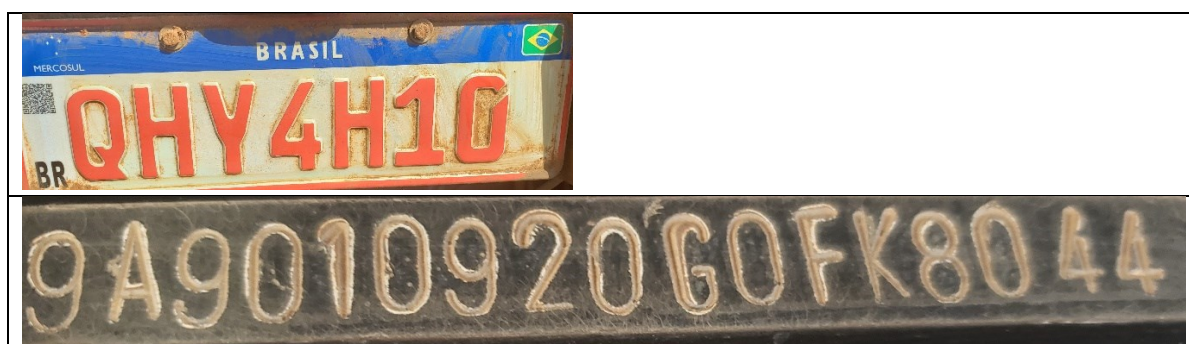
| <b>Característica</b> | <b>Verificado no Veículo</b> |
|---|---|
| <i>Placas</i> | QHY4H10 Mercosul/Brasil, sem sinais visíveis de adulteração |
| <i>Numeração do chassi</i> | 9A9010920G0FK8044 gravado na longarina direita e em plaqueta de identificação, sem sinais visíveis de adulteração |

Figura 3 – Imagens da placa traseira e da numeração do chassi do semirreboque SR Salvaro SBCD

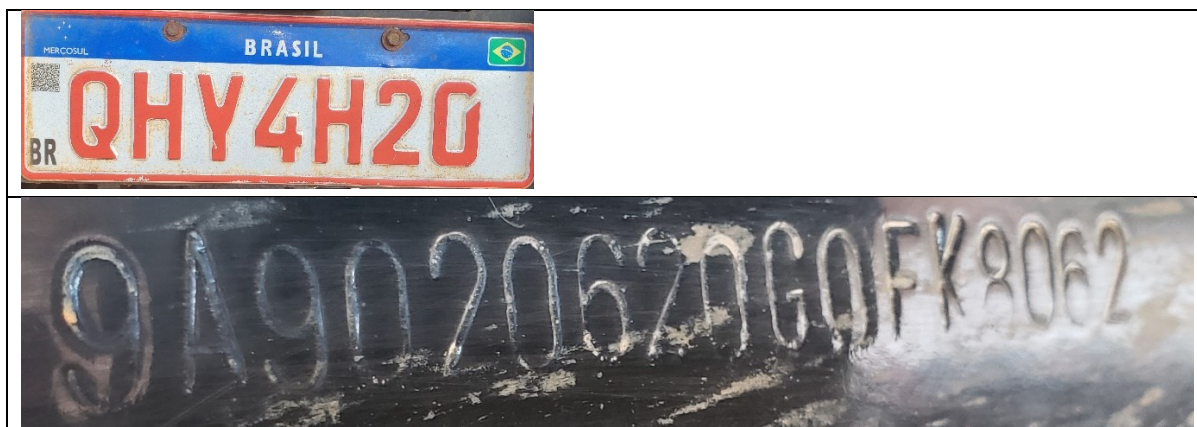
| <b>Característica</b> | <b>Verificado no Veículo</b> |
|---|---|
| <i>Placas</i> | QHY4H20 Mercosul/Brasil, sem sinais visíveis de adulteração |
| <i>Numeração do chassi</i> | 9A9020620G0FK8062 gravado na longarina direita e em plaqueta de identificação, sem sinais visíveis de adulteração |

Figura 4 – Imagens da placa traseira e da numeração do chassi do semirreboque SR Salvaro SBCT
