LAUDO N° 1622/2023 – NUTEC/DPF/FIG/PR

**LAUDO DE PERÍCIA CRIMINAL FEDERAL
(VEÍCULOS)**

Neste Laudo serão descritos os exames realizados no veículo marca/modelo **BMW/R1200 GS de placa AZR7A87 (BRASIL)**, mostrado a seguir:

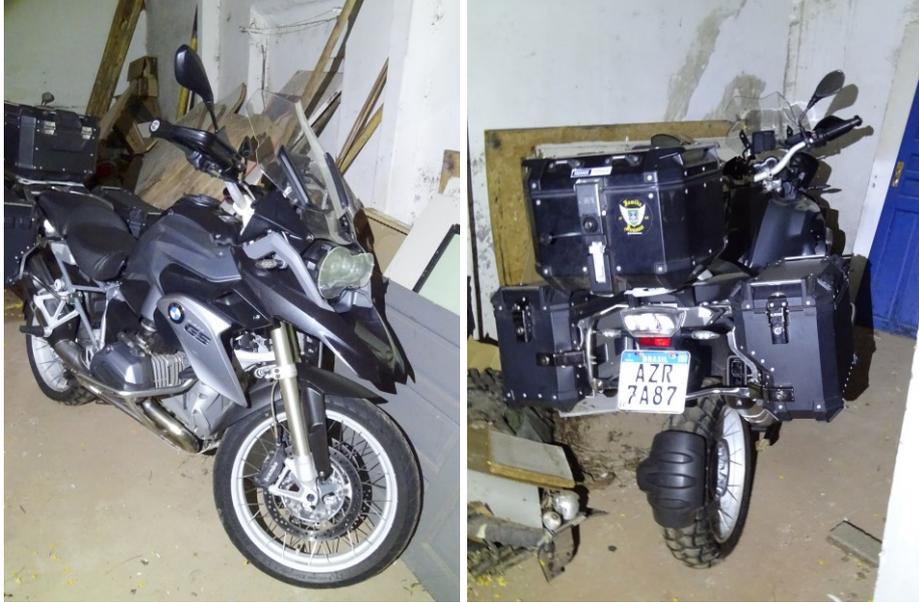
Figura 1 - Veículo examinado.

O estado de conservação do veículo era bom e o valor comercial foi estimado em aproximadamente R\$ 58.700,00 (cinquenta e oito mil e setecentos reais) para um veículo em bom estado de conservação. Não foram encontradas avarias significativas.

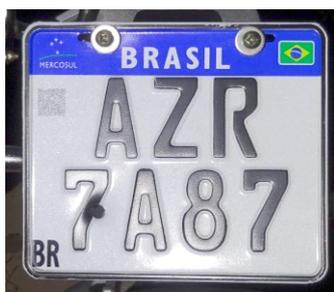
Figura 2 - Placa traseira.

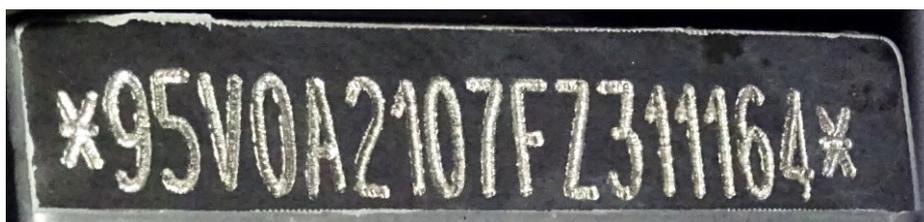
Figura 3 - Numeração do chassi.

A numeração do chassi estava localizada no lado direito, na região do cabeçote da direção e não se encontrava adulterada. O número VIN corresponde ao esperado para o veículo BMW/R1200 GS de placa AZR7A87 (BRASIL) e, portanto, não se trata de veículo clonado. O veículo não possui ocorrência de roubo/furto no Infoseg. A numeração do motor estava localizada à direita da face posterior, não estava adulterada e confere com o esperado para o veículo examinado. Outros dados referentes ao veículo analisado são mostrados na seção IV.
