LAUDO N° 300/2023 – NUTEC/DPF/GRA/PR

**LAUDO DE PERÍCIA CRIMINAL FEDERAL
(VEÍCULOS)**

O presente Laudo de Perícia Criminal Federal apresenta o resultado dos exames efetuados em um automóvel da marca GM/CHEVROLET, modelo CRUZE LTZ NB AT, placas PST8G56 (modelo Mercosul), apresentado na Figura 1. O veículo corresponde ao item 7 do Termo de Apreensão nº 1855656/2023-DPF/GRA/PR.

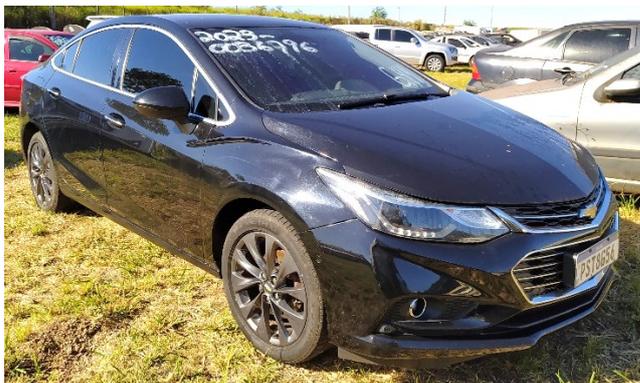
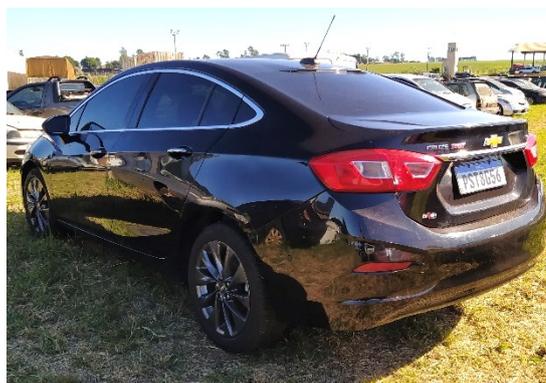
Figura 1 – Imagens do veículo questionado.

O veículo periciado – marca GM-CHEVROLET, modelo CRUZE LTZ NB AT, placas PST8G56 (modelo Mercosul) se encontrava em bom estado de conservação, e teve seu valor comercial estimado em R\$ 85.000,00 (oitenta e cinco mil reais), nas condições em que se encontrava.

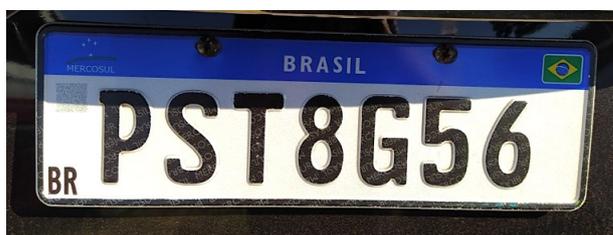
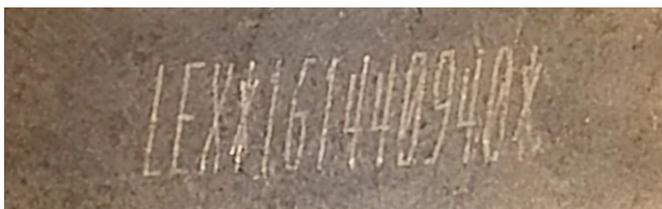
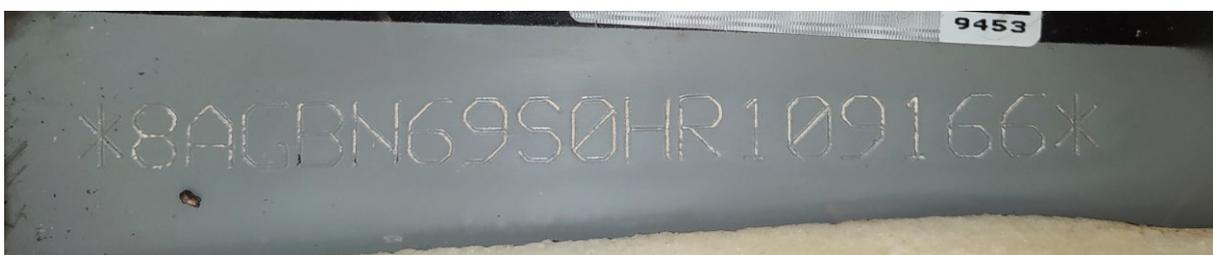
Figura 2 – Dados identificadores do veículo.
Placa traseira, nº do motor e NIV (nº de Identificação Veicular)⁴.

Não foram encontradas adulterações/alterações no Número de Identificação Veicular do veículo examinado.

Ao consultar o *QR Code* da placa traseira no portal de serviços do Senatran, observou-se que a placa traseira do veículo, apesar de possuir os dados de numeração da placa, numeração do chassi, município atual, ano de fabricação/modelo e cor convergentes com os dados do veículo periciado, possui a situação de “INATIVA”, além de constar como placa dianteira e estampagem no município de Luis Eduardo Magalhães/BA. Tal fato pode indicar uma mudança de domicílio sem a devida regularização da placa traseira junto ao órgão competente. Registra-se que a placa dianteira se encontra ativa, e seus dados convergem com os dados do veículo periciado.
