LAUDO N° 1883/2023 – NUTEC/DPF/FIG/PR

**LAUDO DE PERÍCIA CRIMINAL FEDERAL
(VEÍCULOS)**

Neste Laudo serão descritos os exames realizados no veículo marca/modelo **Mercedes Benz/L1113 de placa KBZ7A13 (BRASIL)**.

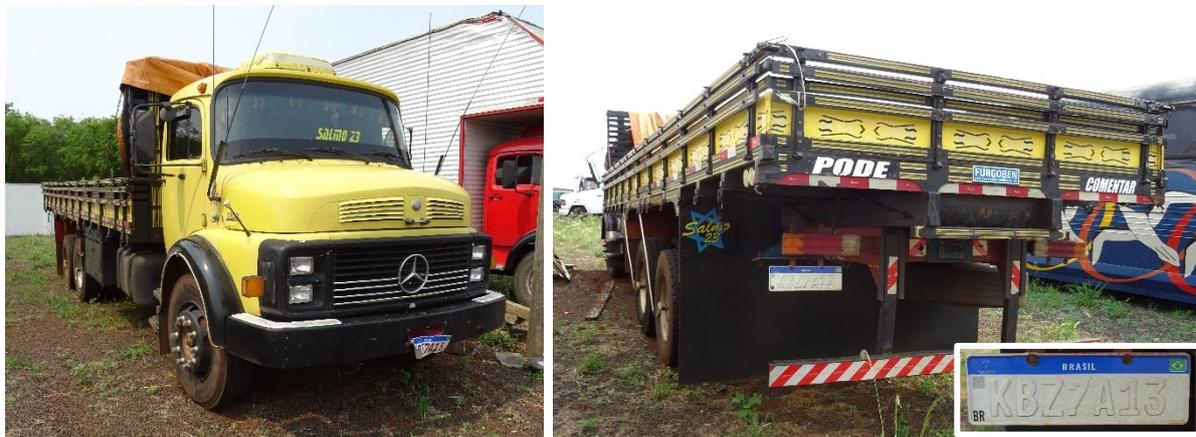
Figura 1 - Veículo examinado.

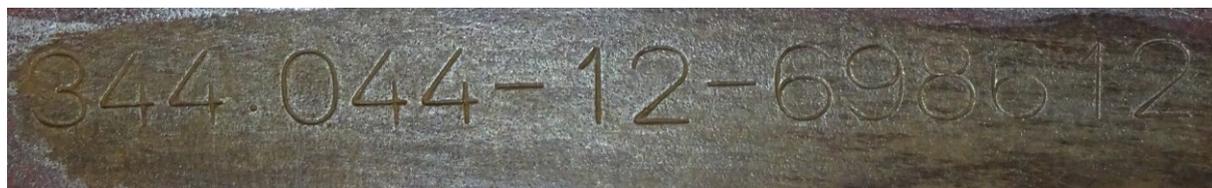
Figura 3 - Numeração do chassi.

A numeração do chassi do caminhão estava presente na face externa da longarina direita, em região próxima ao eixo dianteiro e não se encontrava adulterada. O número VIN corresponde ao esperado para o veículo Mercedes Benz/L1113 de placa KBZ7A13 (BRASIL). Portanto, não se trata de veículo clonado e não consta ocorrência de roubo/furto no Infoseg. A numeração de motor estava presente em plaqueta, e corresponde ao esperado para o veículo examinado.

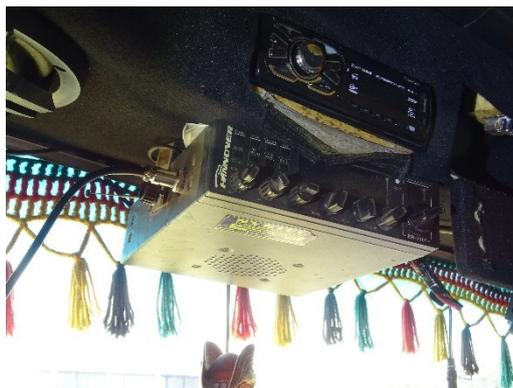
Figura 5 - Rádio para operação na Faixa Cidadão.

Não foi encontrada fiação compatível com a presença de rádio transceptor. Outros dados úteis encontram-se no corpo deste Laudo.

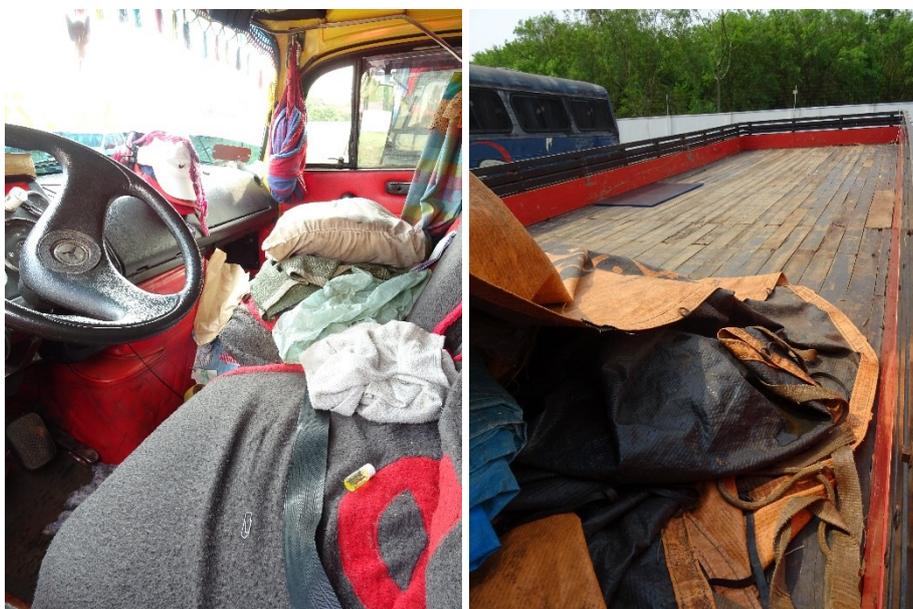
Figura 6 - Interior do veículo e carroceria.

No momento dos exames não foram encontrados locais preparados para a ocultação de mercadorias/drogas, mas cabe ressaltar que um veículo apresenta inúmeras possibilidades para se transportar de forma dissimulada mercadorias e/ou substâncias, seja através de compartimentos existentes na própria estrutura do veículo, seja através da adaptação de componentes, como os interiores dos para-choques, dos para-lamas, das forrações, do assoalho e do tanque de combustível, sendo que algumas peças e estruturas podem ser
