LAUDO Nº 1113/2023- NUTEC/DPF/FIG/PR

**LAUDO DE PERÍCIA CRIMINAL FEDERAL
(VEÍCULOS)**

Automóvel VW Gol 1.0, de placas MHM3E03 (Figura 1).

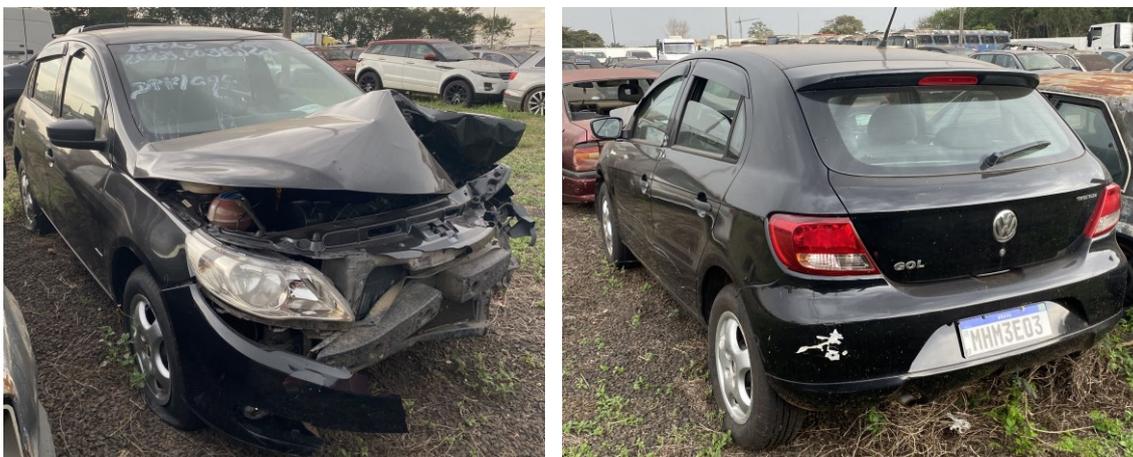
Figura 1 – Veículo.

<i>Hodômetro</i>	181.560 km.
<i>Estado de conservação</i>	Regular
<i>Avarias</i>	Acabamento interno danificado e danos na lataria compatível com colisão do ângulo anterior esquerdo contra uma barreira física.
<i>Alterações</i>	Possuía reforço na suspensão traseira.
<i>Valor Comercial</i>	R\$ 24.000 (vinte e quatro mil)

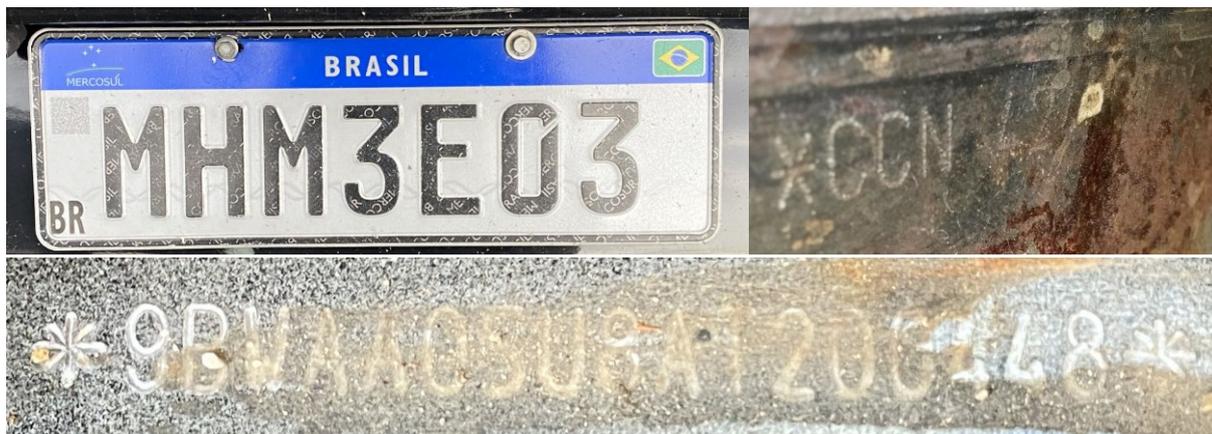
Figura 2 – Dados identificadores

<i>Peça</i>	<i>Numeração</i>	<i>Localização e observações</i>
<i>Placas</i>	MHM3E03	Placa Mercosul
<i>Chassi</i>	9BWAA05U8AT200448	Assoalho dianteiro direito
<i>Motor</i>	CCN 424 377	Lateral esquerda do bloco

Nas imagens a placa traseira, a gravação da numeração de motor e a da numeração de chassi.

Não foram observados sinais visíveis de adulteração nos dados identificadores do veículo.
