LAUDO N° 1870/2023 – NUTEC/DPF/FIG/PR

**LAUDO DE PERÍCIA CRIMINAL FEDERAL
(VEÍCULOS)**

Neste Laudo serão descritos os exames realizados no veículo marca/modelo **GM/Sonic LT NB AT de placa EZB-6822 (São Paulo)**, mostrado a seguir:

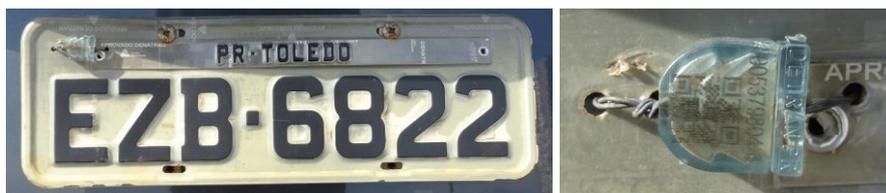
| <i>Peça</i> | <i>Numeração localizada no veículo</i> | <i>Localização e observações</i> |
|---|--|--|
| <i>Placas</i> | EZB-6822 (São Paulo) | A placa ao lado encontrava-se no veículo no momento dos exames, com lacre plástico rompido. |

Figura 2 - Placa traseira do veículo e detalhe do lacre rompido.

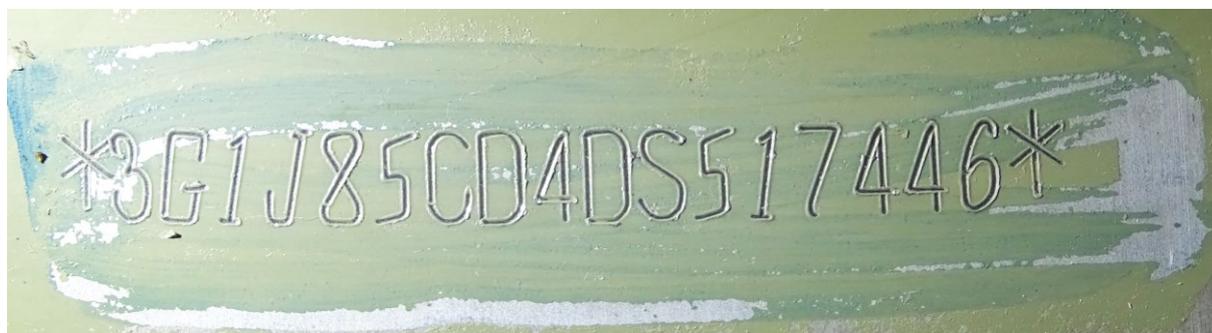
| <i>Peça</i> | <i>Numeração localizada no veículo</i> | <i>Localização e observações</i> |
|---|--|--|
| <i>Chassi</i> | 3G1J85CD4DS517446 | A numeração do chassi estava localizada no painel corta-fogo, não se encontrava adulterada, corresponde ao veículo GM/Sonic LT NB AT de placa EZB-6822 (São Paulo) e, portanto, não se trata de veículo clonado . Cabe ressaltar que não consta ocorrência de roubo/furto no Infoseg . |

Figura 3 - Numeração do chassi.

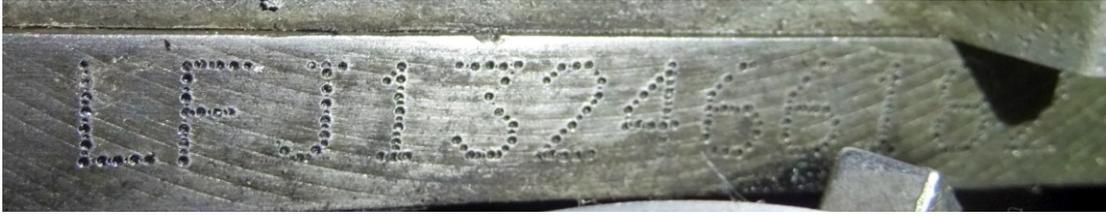
| <i>Peça</i> | <i>Numeração localizada no veículo</i> | <i>Localização e observações</i> |
|---|--|--|
| <i>Motor</i> | 1DS517446 | A numeração de motor estava presente em baixo relevo na face anterior, mas apresentava sinais de adulteração. |

Figura 4 - Numeração do motor com sinais de adulteração.

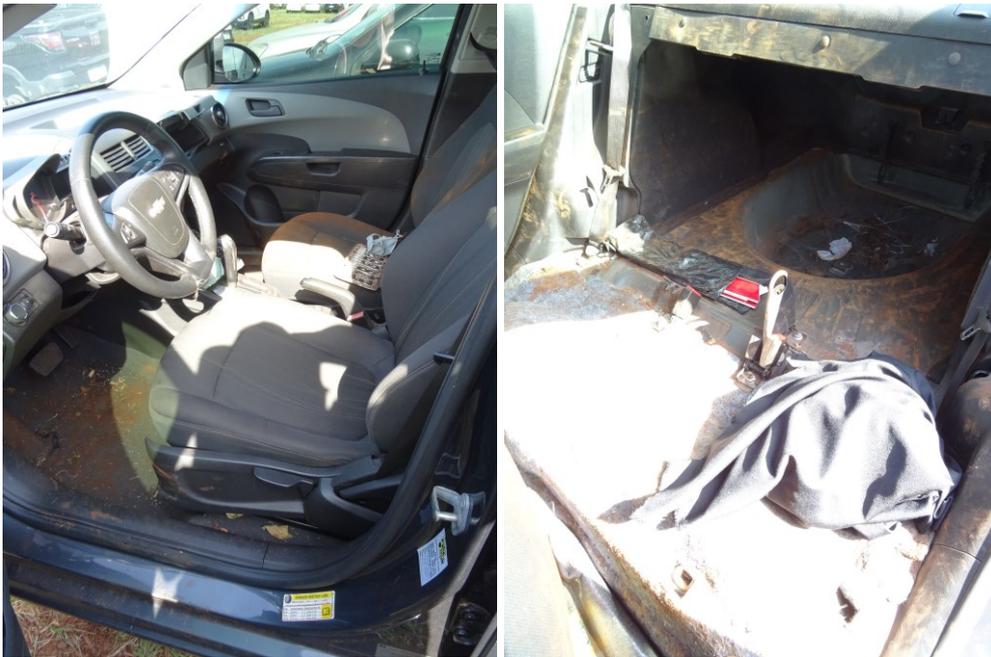
| <i>Avarias</i> | O veículo não possuía o banco traseiro, bem como apresentava danos externos na parte frontal, na região do para-choque. |

Figura 5 - Interior do veículo.
